Amtsgericht Langenfeld  
Postfach 1162  
AZ 21 K 4/25

## **Gutachten** über den Verkehrswert

der **Eigentumswohnung Nr. 2** im Erdge-  
schoss nebst Kellerraum  
im Kellergeschoss

Heerstraße 6  
in 40721 Hilden  
Flur 50  
Flurstücknummer 977

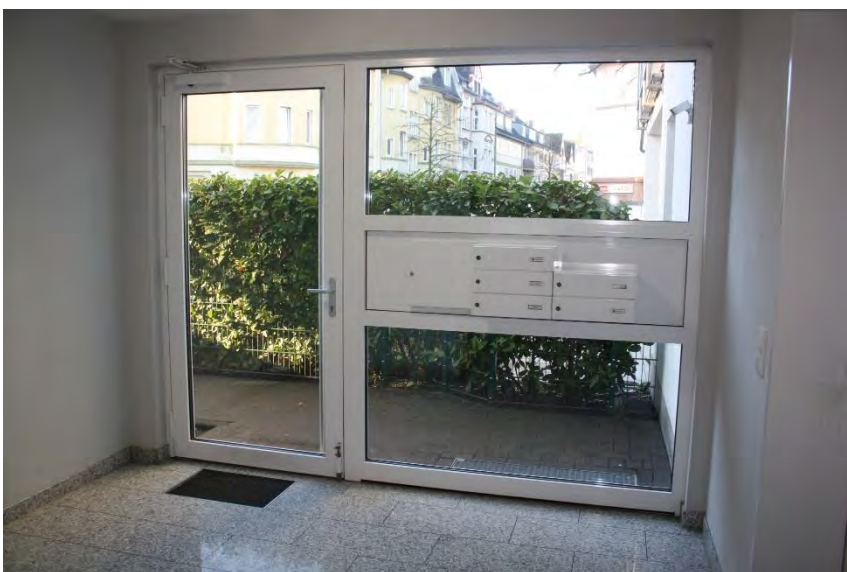
| Hauseingang | <p>Zugang befestigt in Betonpflaster.</p> <p>Das Eingangstürelement in einbrennlackiertem Alu mit Dreifachverglasung und seitlich feststehendem Seitenelement; hier integriert die Klingel-, Gegensprech- und Briefkastenanlage, an der Außenwand montiert eine Videoanlage. Die Eingangstür mit Oberschließer.</p> <p>Der Eingangsbereich hat einen Natursteinboden (Granit) mit eingelassenem Fußabstreifer.</p> <p>Zur Gartenseite eine weitere verglaste Tür.</p> |

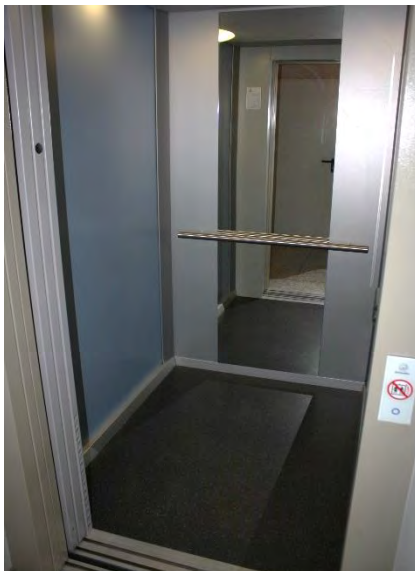
links Aufzug

| Aufzug | <p>Der Aufzug fährt in den Keller.</p> <p>In Kunststoff beschichtete Tür, der Boden in PVC, die Innenkabine mit farbiger Kunststoffbeschichtung sowie einer Teilverspiegelung mit Edelstahlhaltedgriff und Deckenbeleuchtung; das Tableau in hell hinterdrucktem Glas.</p> |

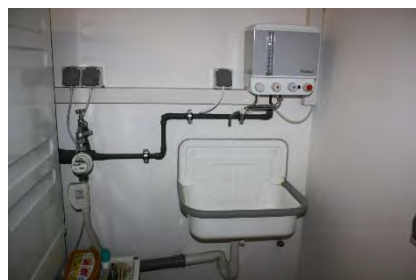
Waschen / Trocknen

Die Waschküche mit gestrichenem Estrichboden mit Bodenablauf; die Wände und die Betondecke sind geweißt. Für jede Wohnung angelegt ein Maschinenstandplatz, darüber hinaus eingebaut ein Ausgussbecken mit Übertischgerät und eine Hebeanlage.

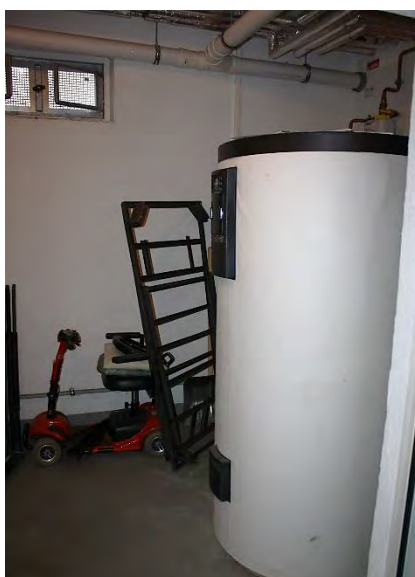
links Heizung

| Heizungsanlage | Gasbefeuerte Warmwasserzentralheizung mit zentraler Warmwasserversorgung und Solarunterstützung. |

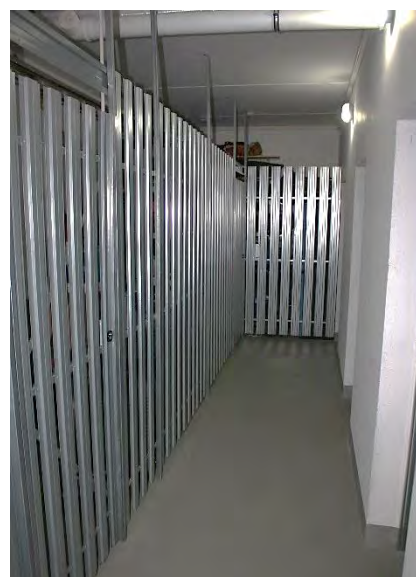
rechts Wohnungskeller

Der Keller hat zum Flur eine Mauerwerkswand mit einer Tür in Blechprofilen. Der Boden in gestrichenem Estrich, die Wände und die Decke sind geweißt; eine Wand zum Nachbarkeller ebenfalls in Blechprofilen abgeschlagen.
