## **GUTACHTEN**

über den Verkehrswert (Marktwert)  
i. S. d. § 194 Baugesetzbuch des

im Wohnungsgrundbuch von Bielefeld, Blatt 2741 eingetragenen **86/7.920 Miteigentumsanteils** an dem mit einem Mehrfamilienhaus bebauten Grundstück in 33729 Bielefeld, Krabbenstr. 7, **verbunden mit dem Sondereigentum an der Wohnung im EG links, im Aufteilungsplan mit Nr. 69 bezeichnet und dem Kellerraum Nr. 69**

| <b>Objektart:</b> | Eigentumswohnung WE 69 |

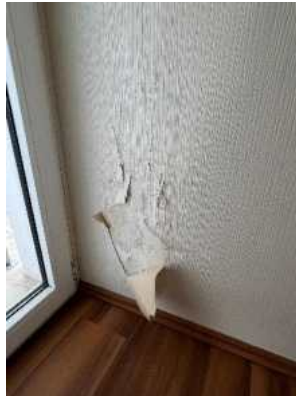
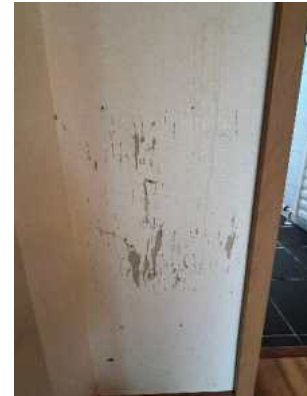
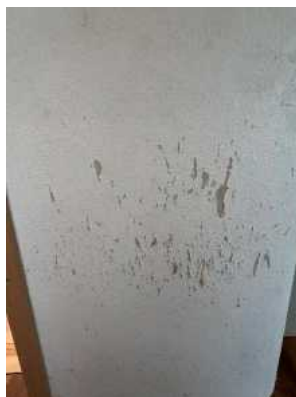
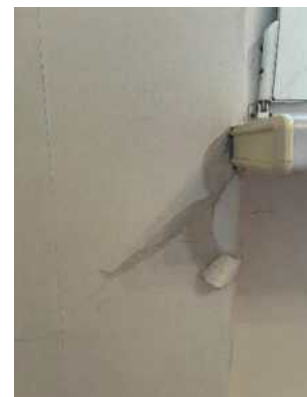
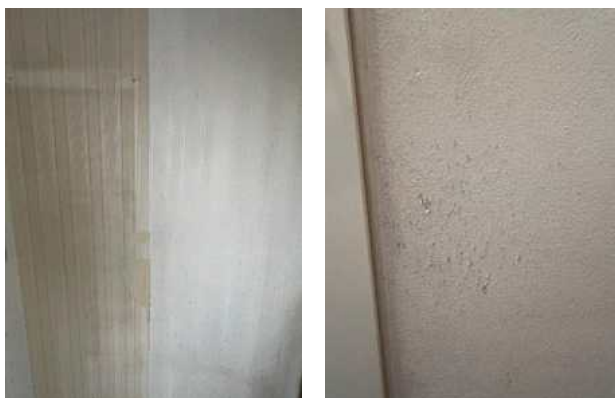
Beim Bewertungsobjekt sind Malerarbeiten an verschiedenen Stellen in der Wohnung auszuführen – siehe Fotos:

Der Sachverständige hat unter den besonderen objekt-spezifischen Grundstücksmerkmalen einen Wertabschlag für die auszuführenden Malerarbeiten vorgenommen.
