## Gutachten

über den  
Verkehrswert

des  
**Einfamilienhauses (Doppelhaus-  
hälfte) mit übertiefer Garage**

Locher Weg 72  
in 40764 Langenfeld  
Flur 9  
Flurstücksnummer 629, 630  
Grundbuchblatt 1003

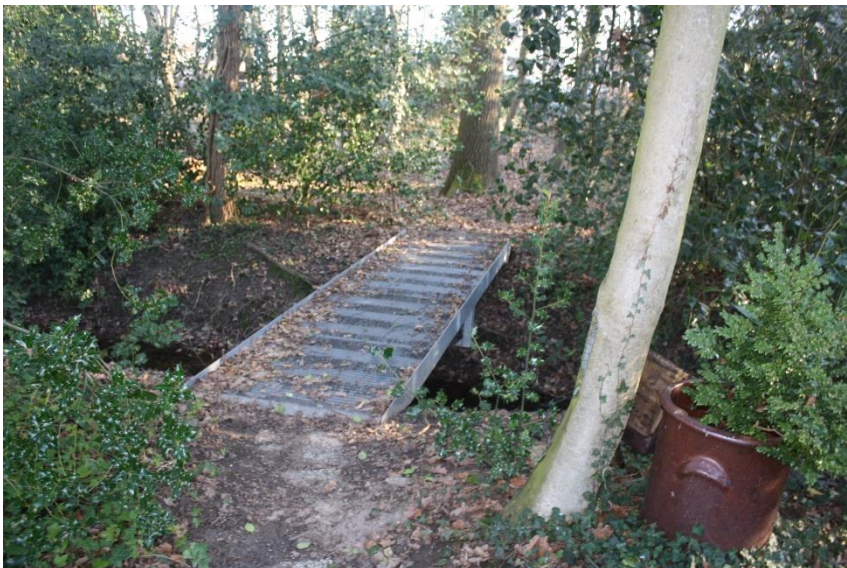
Übergang  
Reusrather Bach

Das Waldgrundstück hinter dem Bach wird über einen Metallsteg erschlossen.
