Köln der 02.06.2025  
Bearb. Nr. AK-25-001-gekürzte Ausfert.

### VERKEHRSWERTGUTACHTEN im Zwangsversteigerungsverfahren:

Betroffenes Objekt:  
Gewerbeeinheit GE Nr. 1 im Erdgeschoss  
Lützenkirchener Str. 85  
51379 Leverkusen

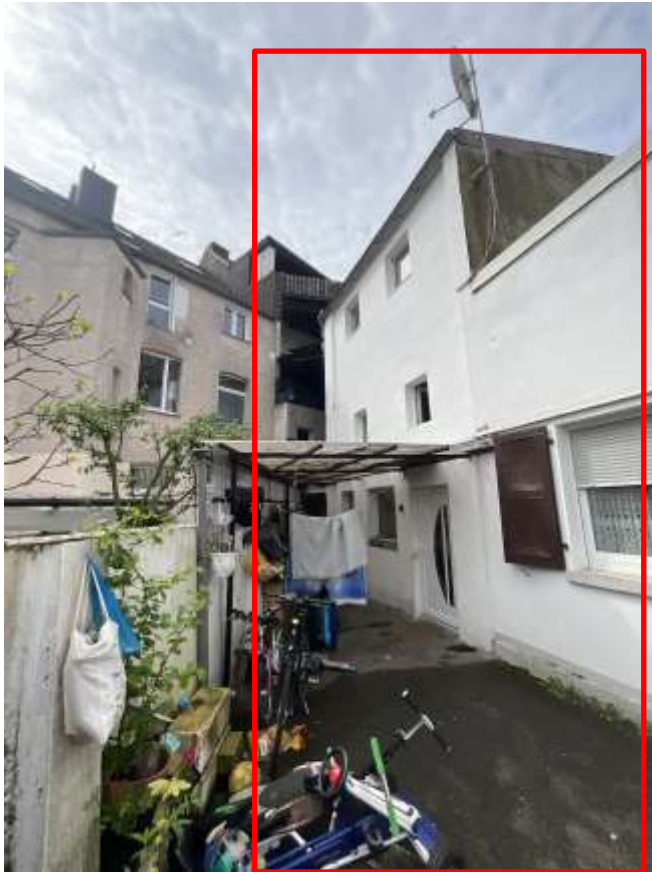
3) Hofansicht Vorderhaus und Anbau 1 und 2

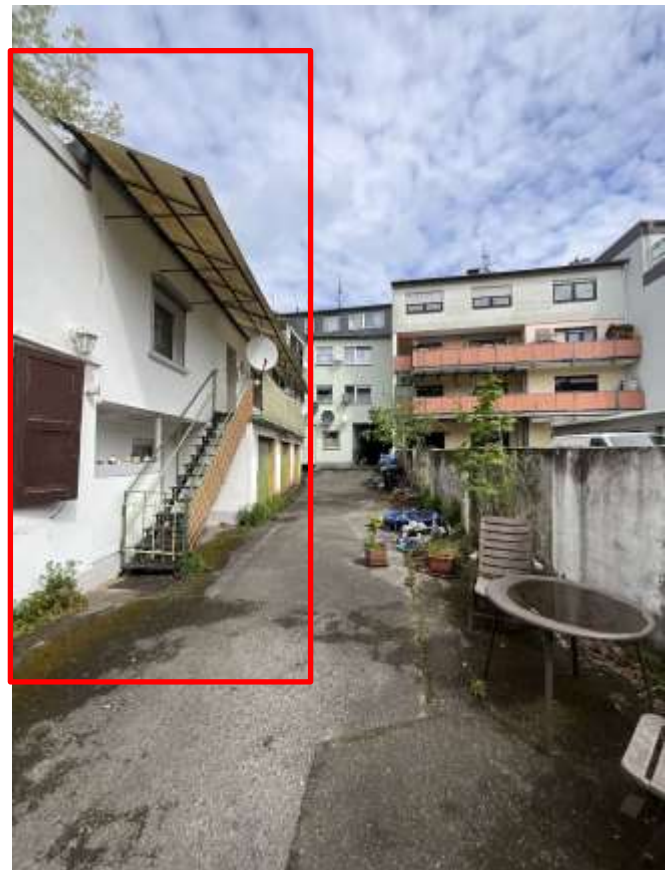
4) Hofansicht Anbau 3

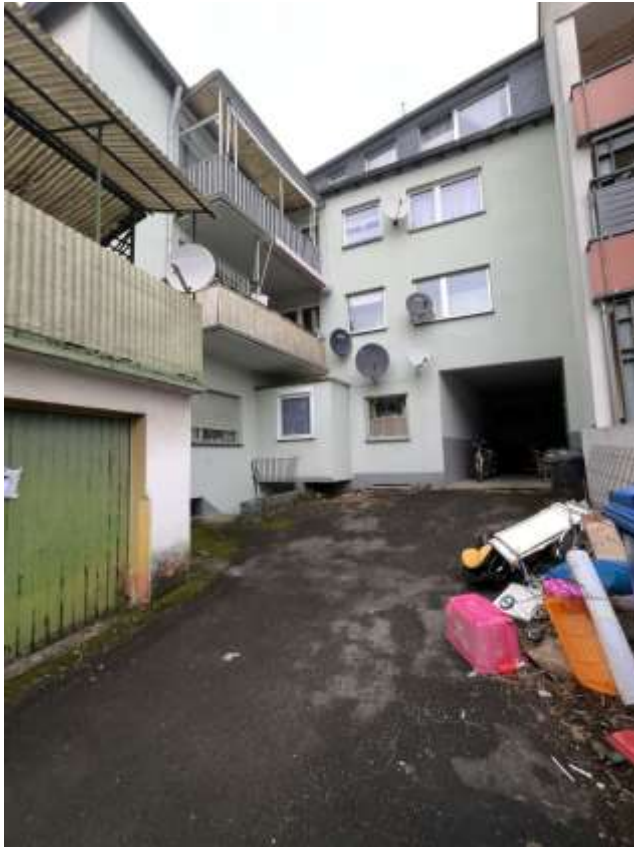
5) Zufahrt zu den Garagen / dem Bewertungsgrundstück über ein Geh- und Fahrrecht

Das eingetragene Geh- und Fahrrecht sichert die Zugänglichkeit zu dem Bewertungsgrundstück über das zur Pommernstraße gelegene Flurstück 514. Auszug aus dem Kaufvertrag Urk.-Nr. 1288 für 1972:

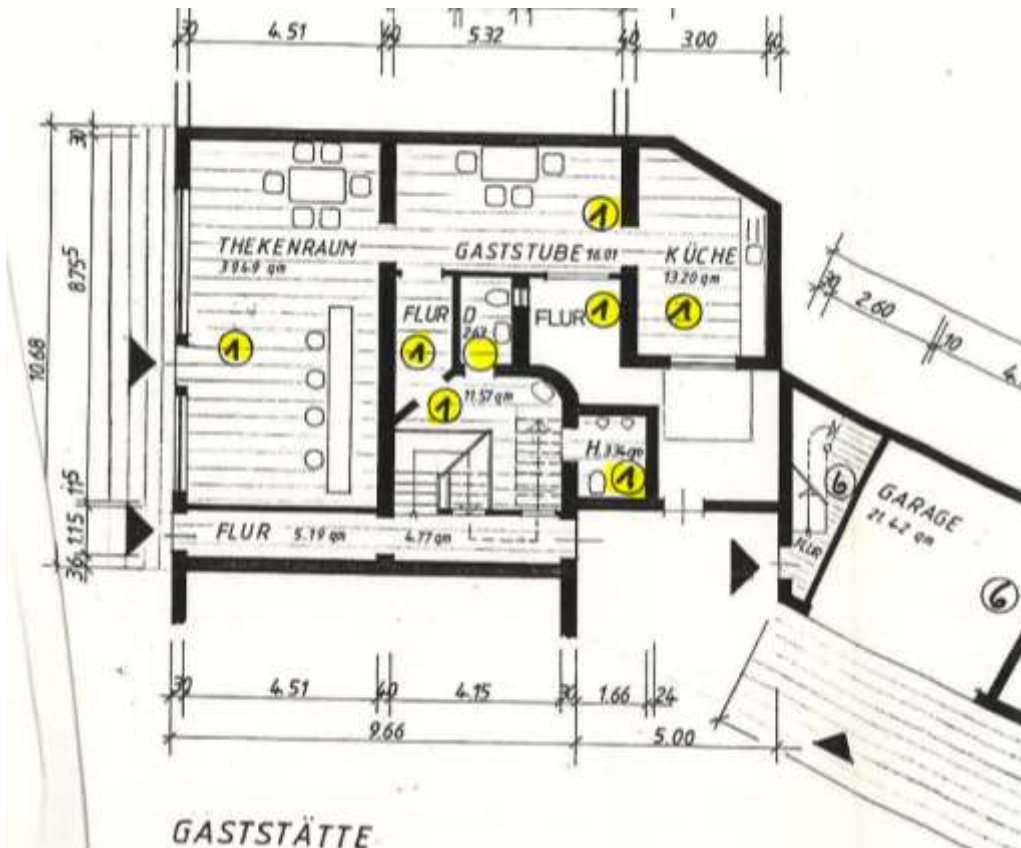
Grundriss Erdgeschoss- GE Nr. 1 – aus der Abgeschlossenheitsbescheinigung

Die Örtlichkeit ist abweichend: Windfang als Eingangsbereich, ein Raum vom Thekenraum abgetrennt.

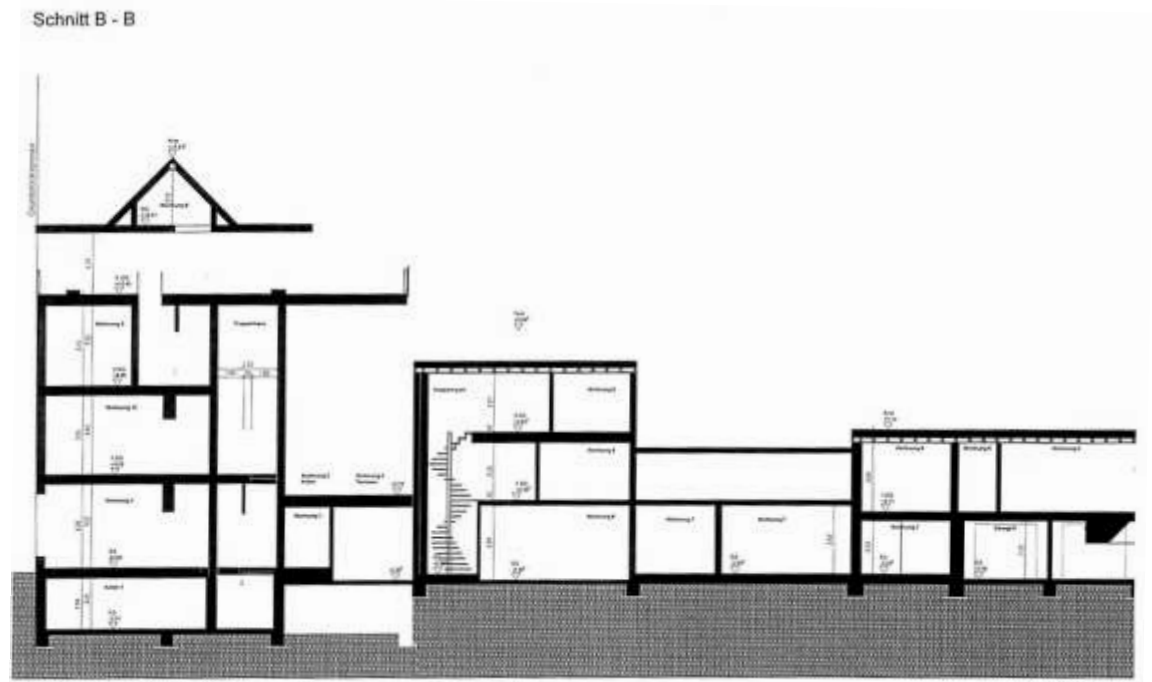
Vorderhaus  
Schnitt

Anbau 1

Anbau 2

Anbau 3, EG Garagen
