Dipl.-Ing.  
Roswitha Harnach

18.03.2026

## Gutachten

**zur Ermittlung des Verkehrswertes gemäß § 194 Baugesetzbuch**  
**des 10.643/100.000 Miteigentumsanteils an dem Grundstück Gemarkung Weitmar, Flur 4,**  
**Flurstück 144, Gebäude- und Freifläche, Schützenstraße 21 in 44795 Bochum,**  
**verbunden mit dem Sondereigentum an der Wohnung im 2. Obergeschoss links nebst**  
**einem Kellerraum, im Aufteilungsplan mit Nr. 4 bezeichnet**

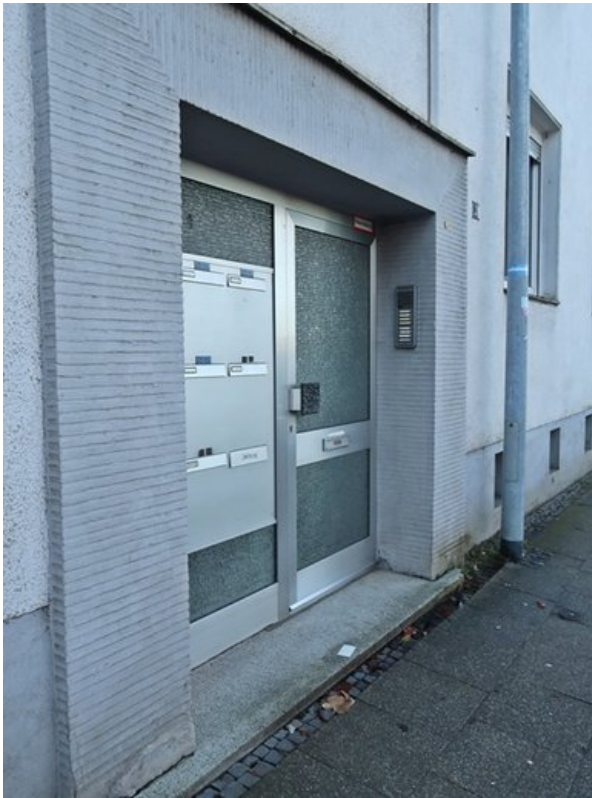
| Hauseingangstür: | Leichtmetallrahmenkonstruktion, 2-flügelig mit feststehendem Seitenteil, integrierte Briefkastenanlage, großflächige Füllungen aus Ornamentglas |

Hauseingangstür

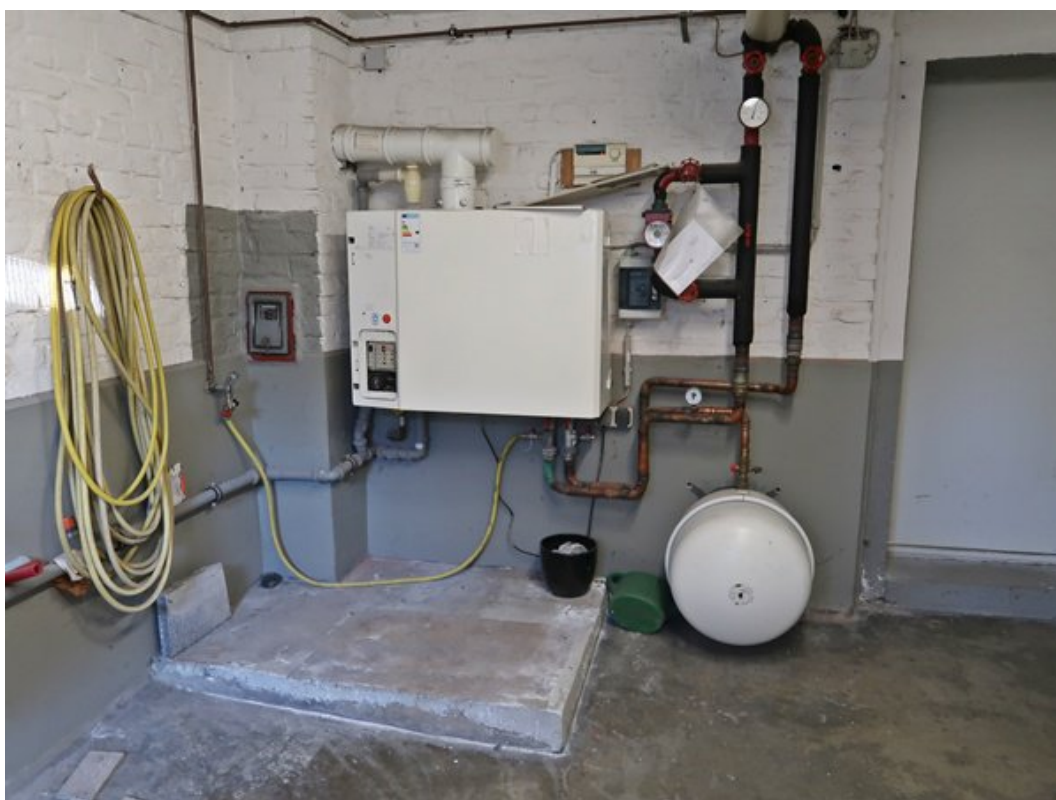
Die Gasheiztherme für die zentrale Beheizung des Mehrfamilienhauses wurde bereits erneuert, das Baujahr ist nicht bekannt. Die sonstige Ausstattung des Gemeinschaftseigentums entspricht weitestgehend dem Baujahr.

Heizungsanlage

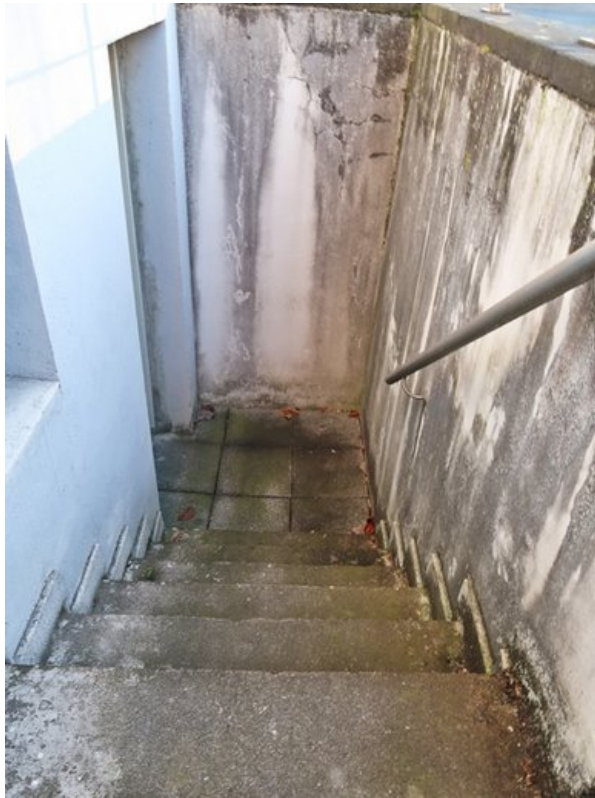
Im Bereich der Abfangung der Kelleraußentreppe sind ebenfalls Feuchteanzeichen mit Verfärbungen sowie Risssschäden vorhanden.

Kelleraußentreppe
