# WERTGUTACHTEN

99625 Kölleda, OT Beichlingen, Schulstraße Nr. 109  
Flurstück Nr. 211/62

**Aktenzeichen: K 40/25**

\* Kölleda, OT Beichlingen, Schulstraße Nr. 109 \*  
\* Flurstück Nr. 211/62 \*  
\* Wohnhaus \*

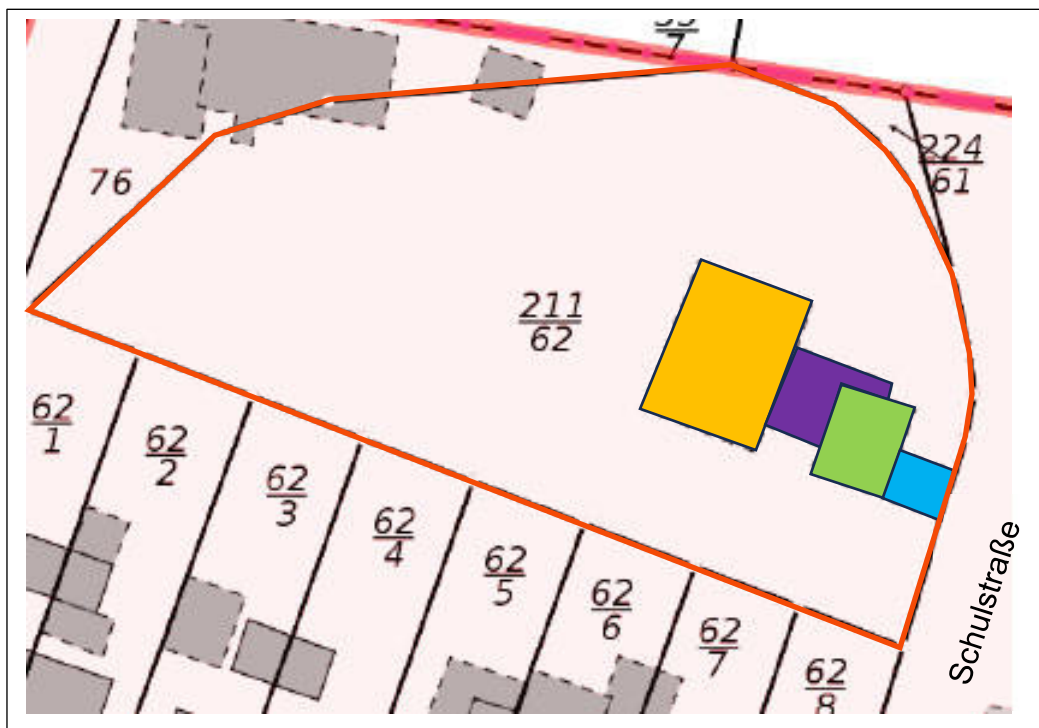
## Lageplan (Skizze)

Objekt : Wohnhaus mit Nebengebäude und Garage

Ort : 99625 Kölledda, OT Beichlingen,  
Schulstraße Nr. 109

Flurstück : 211/62

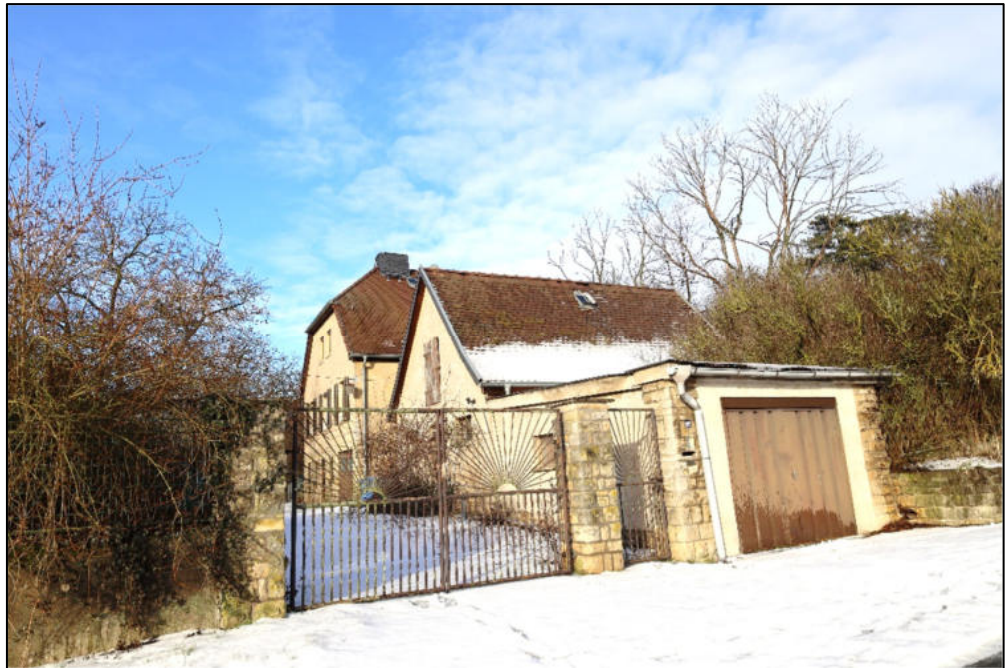
*Südostansicht – Wohngrundstück*

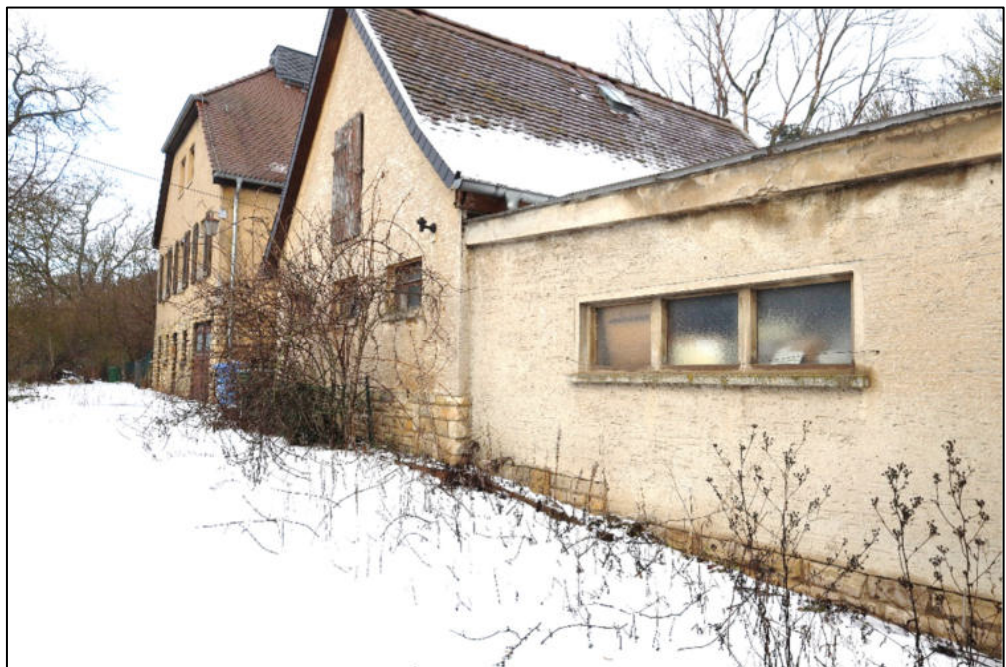
*Südostansicht – Wohngrundstück*

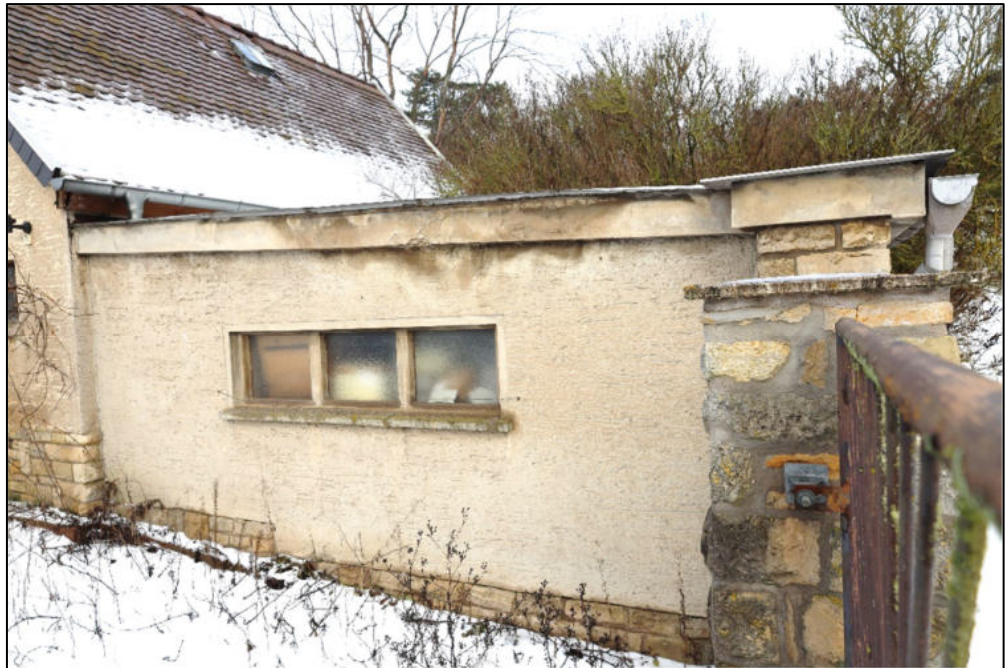
*Südansicht – Einzelgarage*

| Bauschäden und Baumängel | : z.T. defekte vertikale und horizontale Sperrung, z.T. Risserscheinungen |
| Wertminderungen | : z.T. Feuchtigkeitsschäden, z.T. Dach, z.T. Putz / Fassade, z.T. Fußboden, z.T. Fenster, z.T. Tor, z.T. Elektroinstallation, malermäßige Instandsetzung |

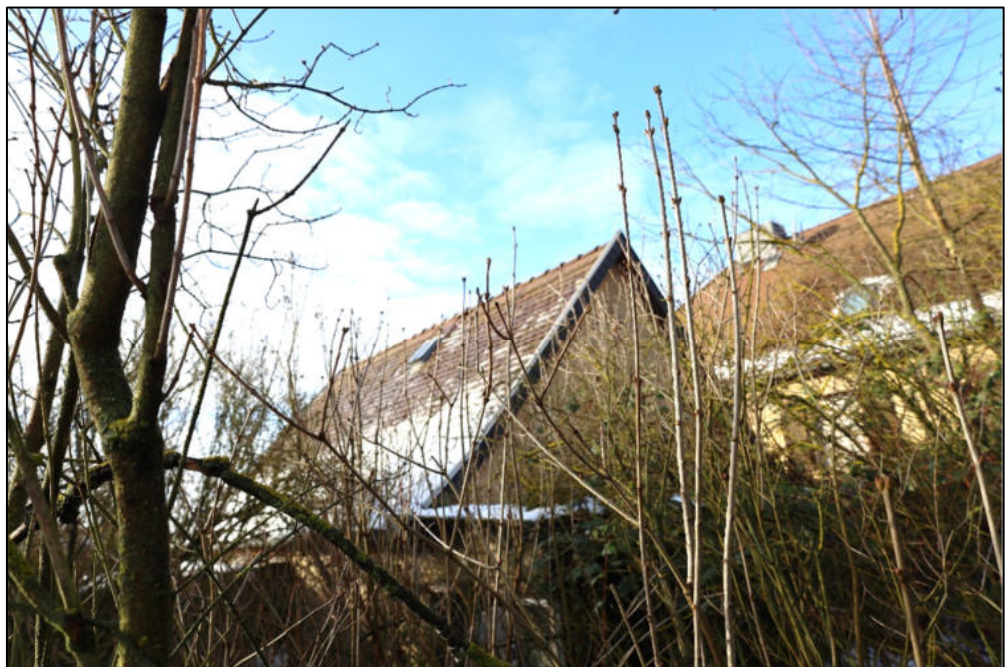
*Südostansicht – Nebengebäude*

| Bauschäden und Baumängel | : z.T. defekte vertikale und horizontale Sperrung, z.T. Risserscheinungen |
| Wertminderungen | : z.T. Feuchtigkeitsschäden, z.T. Dach, z.T. Putz / Fassade, z.T. Fußböden, z.T. Fenster, z.T. Türen, z.T. Elektroinstallation, malermäßige Instandsetzung |

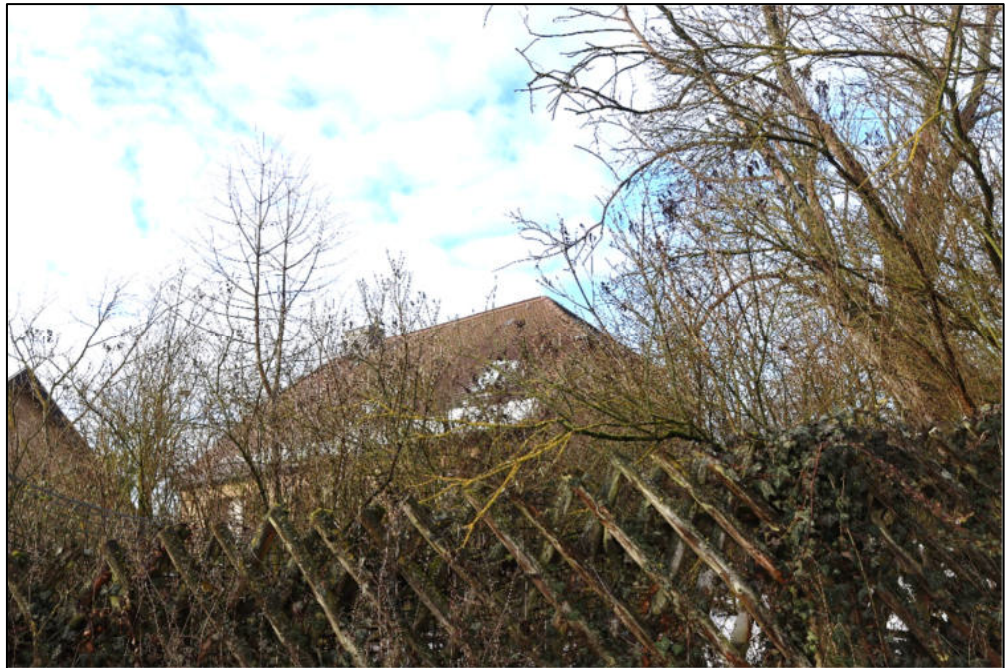
*Ostansicht – Wohnhaus mit Anbau*

| Bauschäden und Baumängel | : vmtl. z.T. defekte vertikale und horizontale Sperrung, z.T. Risserscheinungen |
| Wertminderungen | : z.T. Feuchtigkeitsschäden, z.T. Dach, z.T. Putz / Fassade, z.T. Fußböden, z.T. Fenster, z.T. Türen und Tore, z.T. Treppen, z.T. Elektro-, z.T. Heizungs- und Sanitärinstallation, malermäßige Instandsetzung |

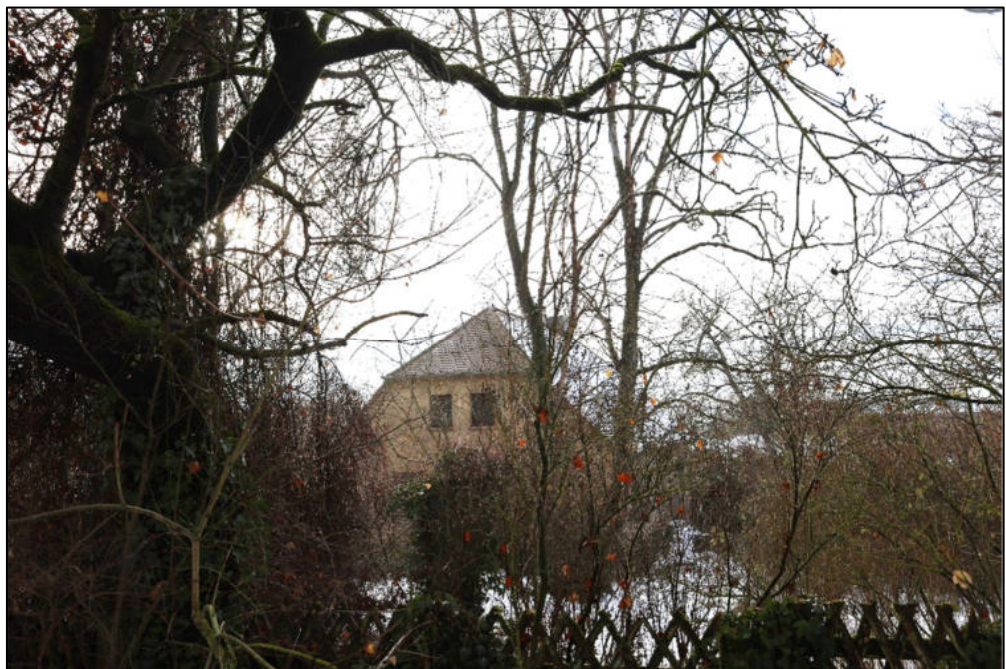
*Nordostansicht – Wohnhaus mit Anbau*

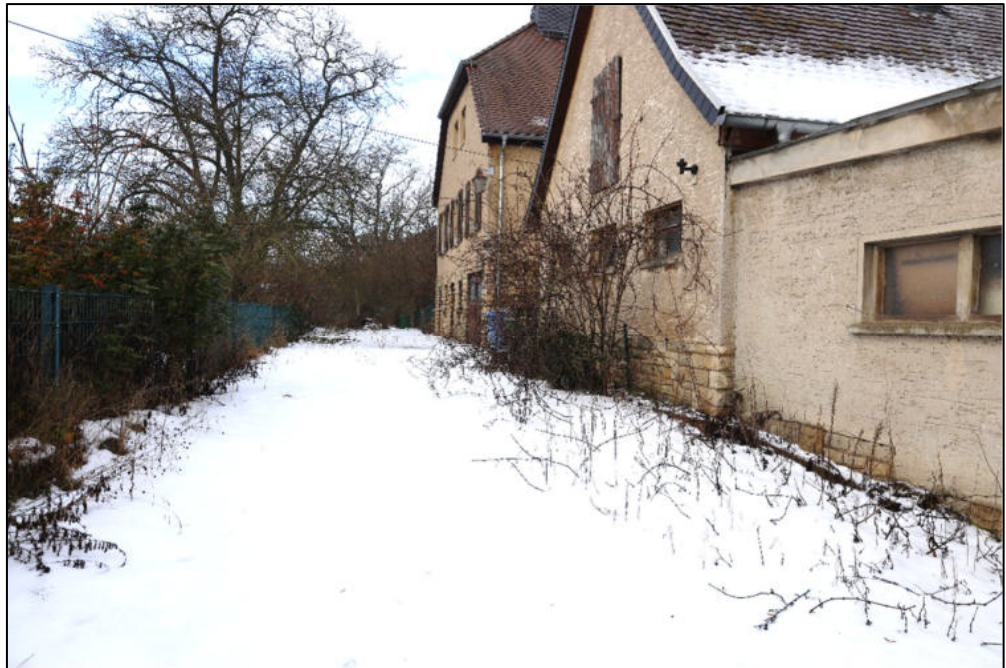
*Außenanlagen / Zuwegung auf dem Grundstück*

- Außenbauwerke - Grundstücks- und Stützmauern vorhanden
- befestigte Flächen - befestigte Hoffläche vorhanden
- Parkplatz - auf dem Grundstück vorhanden
- Einfriedung - Toranlage mit doppel- und einflügeligem Metalltor, Draht-, Stabmatten- und Jägerzaun

- Grünanlagen - keine erkennbar
- Bäume - verschiedene Bäume und Sträucher vorhanden
- Besonderheiten - werterhaltungsmäßig stark vernachlässigtes Grundst

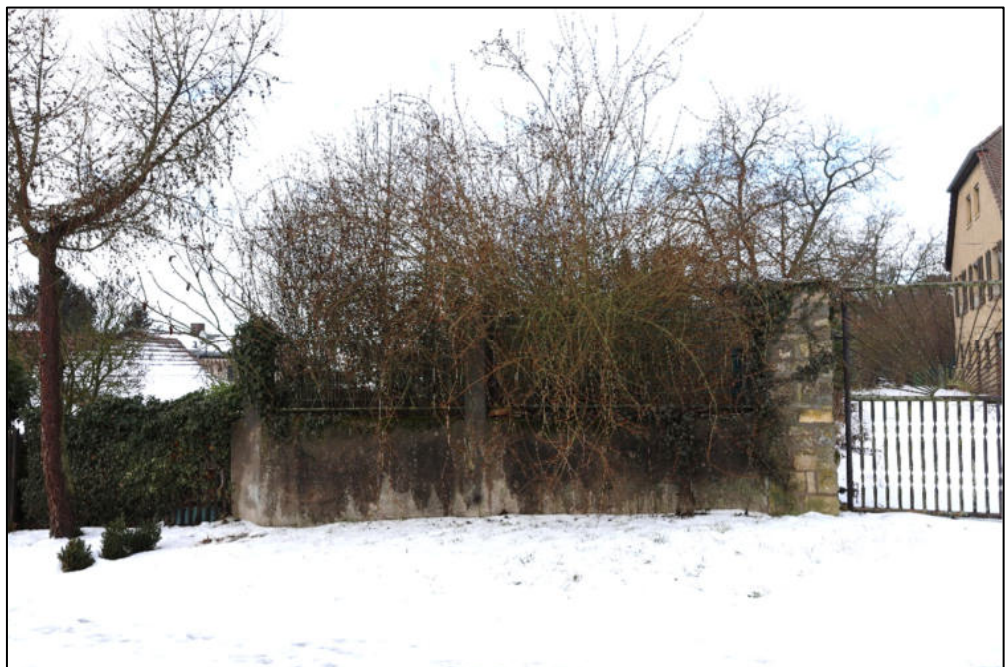
*Außenanlagen / Grundstücksmauer*
