## **G U T A C H T E N**

über den Verkehrswert gem. § 194 BauGB

**Einfamilienhaus freistehend**

Friedensstraße 37, 99885 Ohrdruf OT Gräfenhain

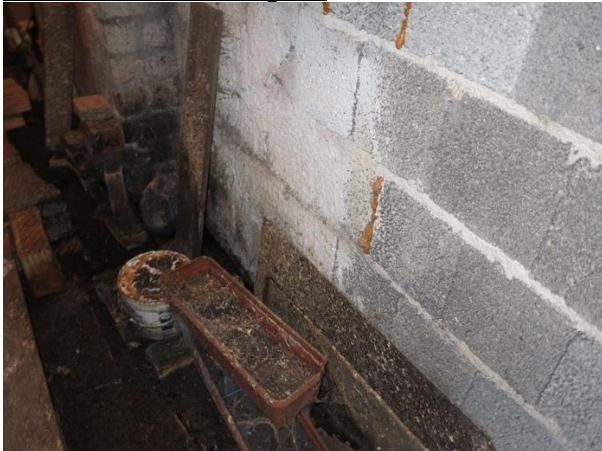
1. Feuchtigkeit in unteren Wandbereichen des KG (Anbau)
2. Wasserschaden im EG (teilweise behoben)
3. Heizungsschaden im OG (Frostschaden)

Schadensfoto Feuchtigkeit

Wie im Kapitel der Baubeschreibung dargelegt bestehen am Objekt Schäden, die kurzfristig zu beheben sind. Insbesondere die nicht funktionstüchtige Heizungsanlage ist vor Inbetriebnahme instand zu setzen. Darüber hinaus sollte der Wasserschaden im Bad Nr. 2 des EG behoben werden. Für die Maßnahmen zur Beseitigung der Schäden wird ein Pauschalbetrag i.H.v. 3.000,00 € zum Ansatz gebracht.

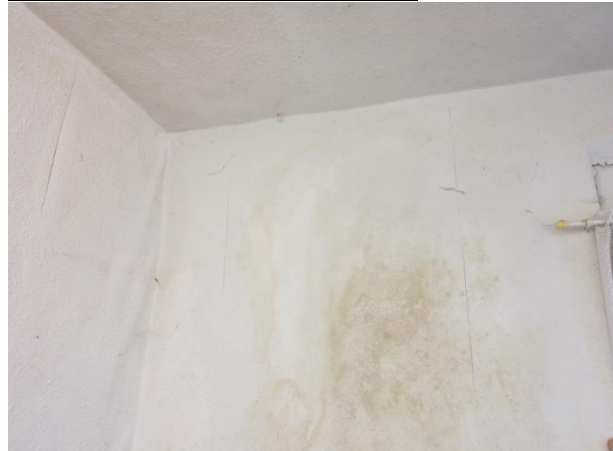
Schadensfoto Wasserschaden EG

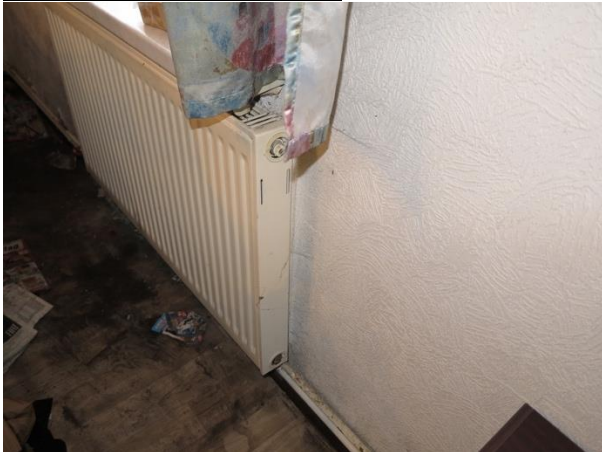
Schadensfoto Frostschaden

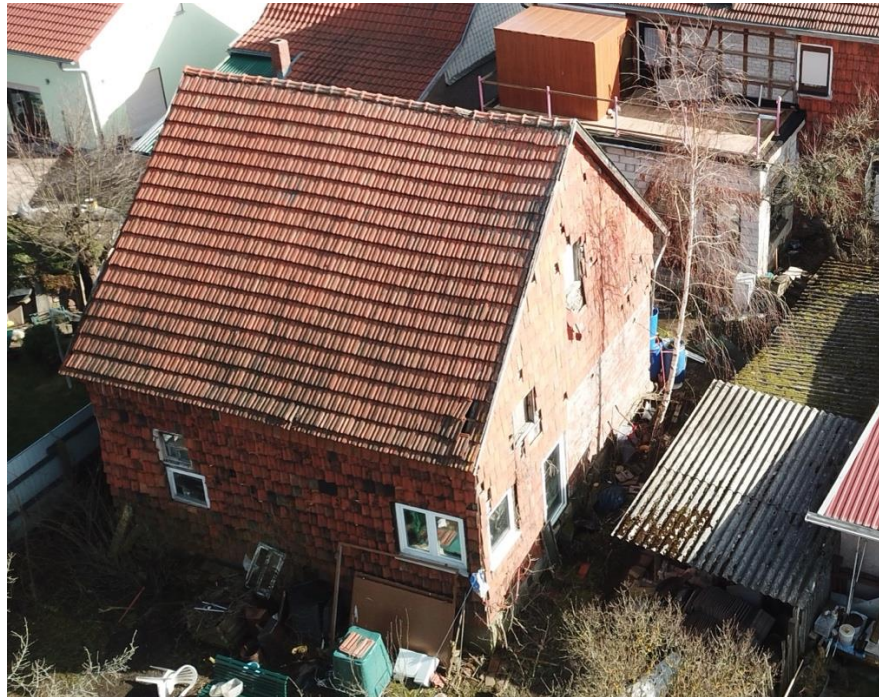
##### Ansicht

Lagergebäude in einfacher Bauweise, eingeschossig, Satteldach, **mäßiger Zustand**

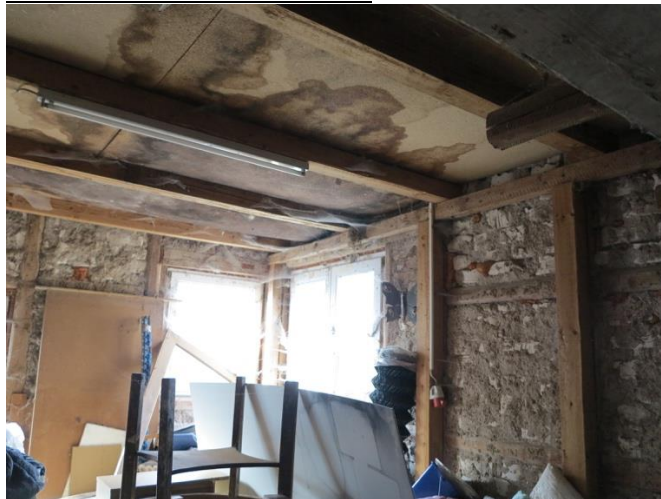
| <b><i>Baumängel und Bauschäden:</i></b> | <ul style="list-style-type: none"><li>• Wasserschaden vermutl. in Folge schadhafter Dacheindeckung</li></ul> |

Schadensfoto Wasserschaden

Die Herstellung der Vermietbarkeit erfordert die Beseitigung der vorhandenen Bauschäden in den Bereichen Dacheindeckung, Dachentwässerung, Fassade und Außenwand. Da keine konkreten Kostenangebote zu einzelnen Maßnahmen vorliegen, erfolgt die Schätzung durch Ansatz einer Pauschale i.H.v. 5.000,00 €, die jedoch nicht zwingend die tatsächlichen Kosten abbildet, sondern die Meinung des Marktes wiedergibt.

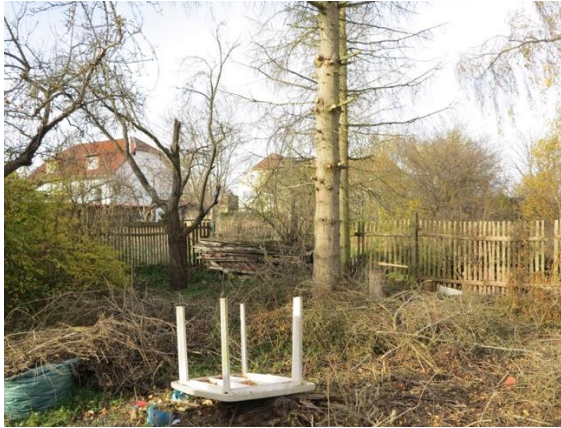
Foto

- überwiegend ungestaltete, ungepflegte Freifläche mit hohem Anteil an Unrat
- Einfriedung stellenweise schadhaft

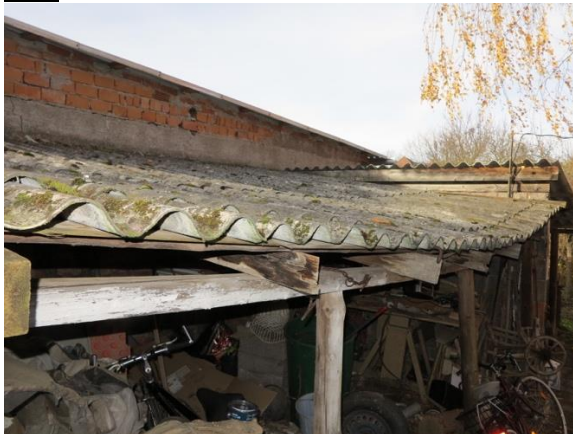
Foto

- ca. 38 m<sup>2</sup> überdachte Freifläche
- Eigenbau Holzkonstruktion mit Überdachung aus Wellasbesttafeln in schlechtem Zustand
- Rückwand monolithisch dient gleichzeitig als Begrenzung
- Einstufung als nicht werthaltige Bausubstanz
