# GUTACHTEN

**zur Ermittlung des Verkehrswertes (Marktwert)  
i.S. des § 194 BauGB für das mit einem  
Einfamilienhaus, einem ehemaligen Laden  
und Nebengebäuden bebaute Grundstück**

Straße: Bahnstraße 41  
Ort: 99189 Gebesee  
Kreis: Sömmerda  
Bundesland: Thüringen  
Vorgang: Wertfeststellung zwecks Erbregelung  
Auftraggeber: Matthias Hering  
Gallbergstraße 4/1  
99897 Tambach-Dietharz

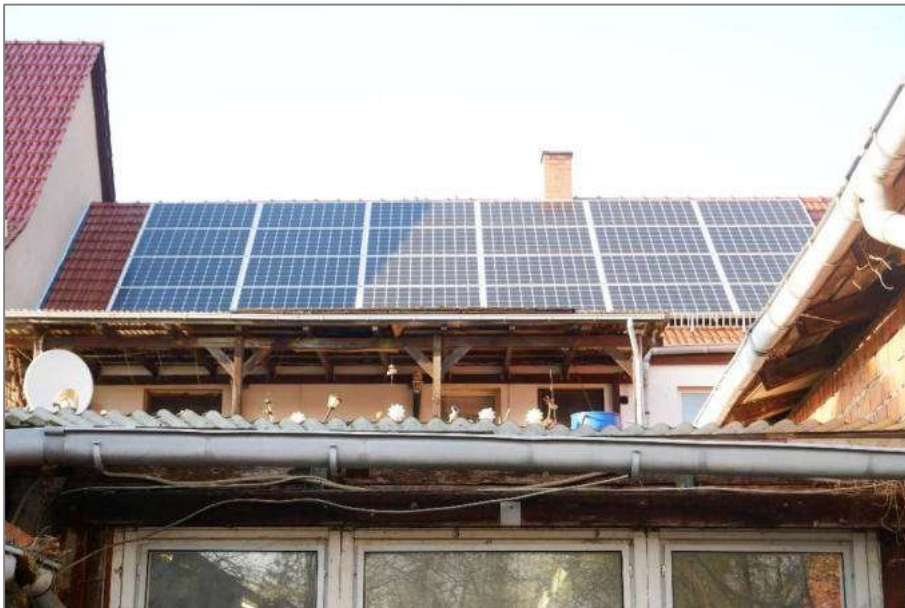
Foto 2 - Wohnhaus - Südansicht (Ober- und Dachgeschoss)

| Photovoltaikanlage: | Photovoltaikanlage auf der südlichen Dachseite,<br>2012 errichtet, durchschnittlicher Ertrag: ca. 6.000 kWh/a,<br>Einspeisevergütung: 24,43 Cent/kWh, |

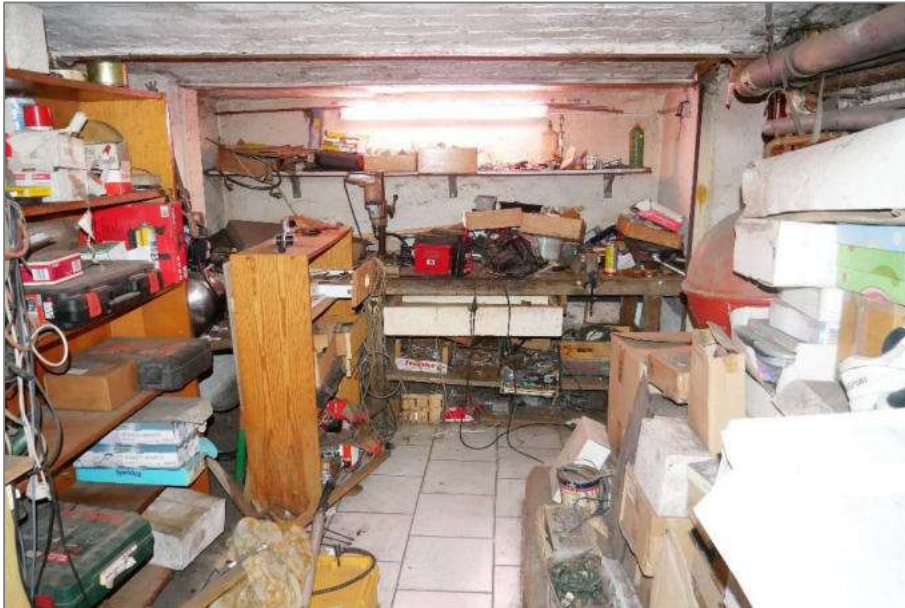
Foto 3 - Wohnhaus - Kellerraum

| Bauschäden/Baumängel: | <p>Es wurden folgende Bauschäden / Baumängel festgestellt:</p> <ul style="list-style-type: none"><li>- Keller: Wände teilweise mit Feuchte- und Putzschäden,</li><li>- Fassade: geringe Rissbildungen, tlw. Farbabplatzungen,</li><li>- Bad EG: Deckenputz teilweise gerissen,</li><li>- Holzthermofenster und Türen: veraltet und tlw. verschlissen,</li><li>- Geschosstreppe EG - OG: Stufen mit Abnutzungen,</li></ul> |

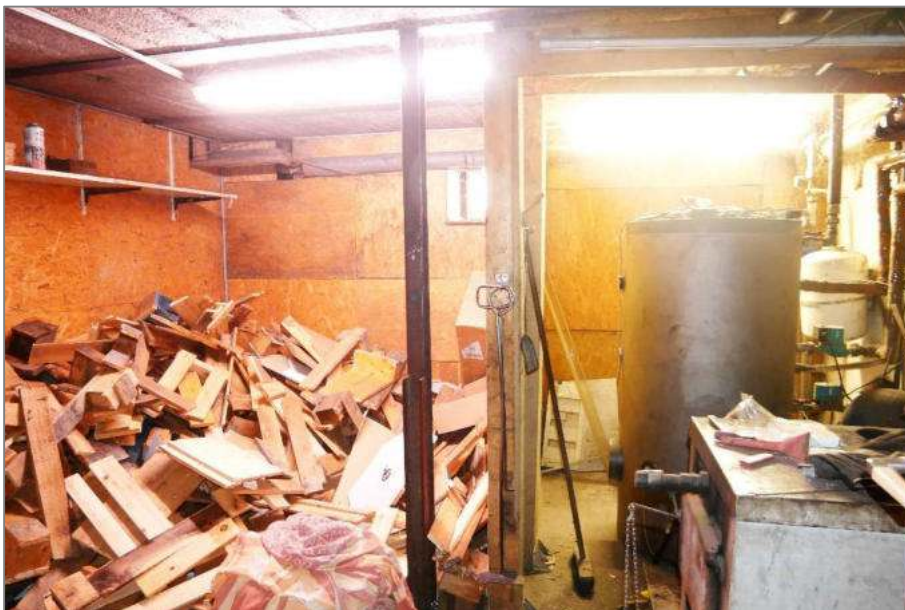
Foto 4 - Wohnhaus - Heizraum KG

| Heizungsart: | Warmwasser-Zentralheizung, Heizkessel / Erdgas kombiniert<br>mit Heizkessel / feste Brennstoffe (DDR-Stand), Pufferspeicher, |

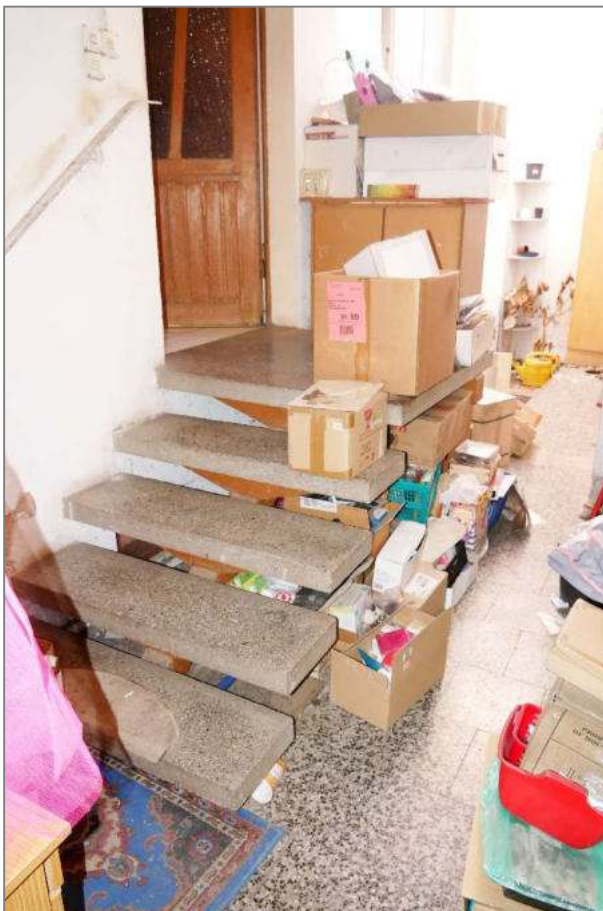
Foto 6 - Wohnhaus - Differenzterasse zum EG

| Differenzstufen: | Differenzstufen zum Erdgeschossniveau aus einer Stahlunter-<br>konstruktion mit aufgelegten Terrazzostufen, |

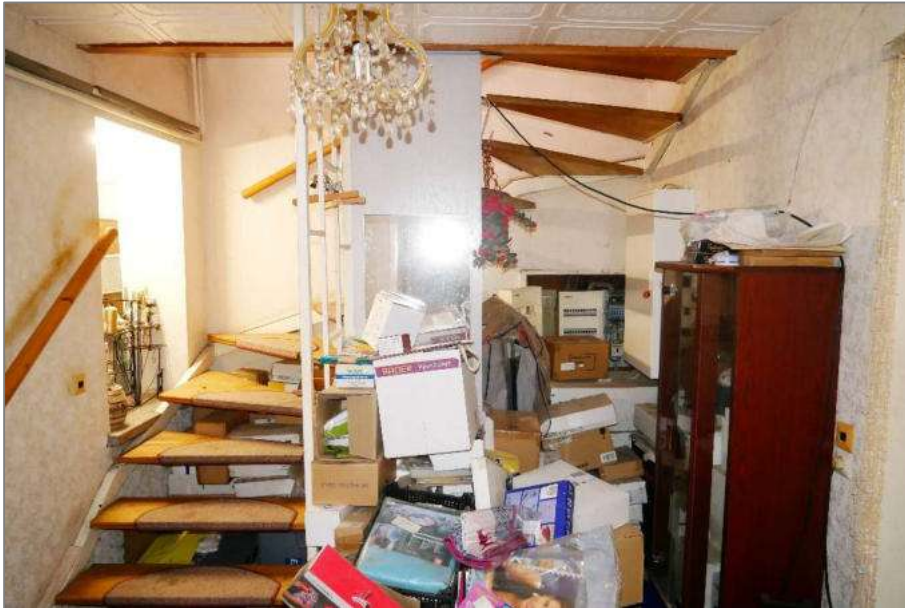
Foto 7 - Wohnhaus - Flur EG mit Treppe zum OG

| Geschosstreppe: | EG - OG: Stahlkonstruktion mit aufgelegten Holztrittstufen,<br>halb gewendelt, seitlicher Holzhandlauf, |

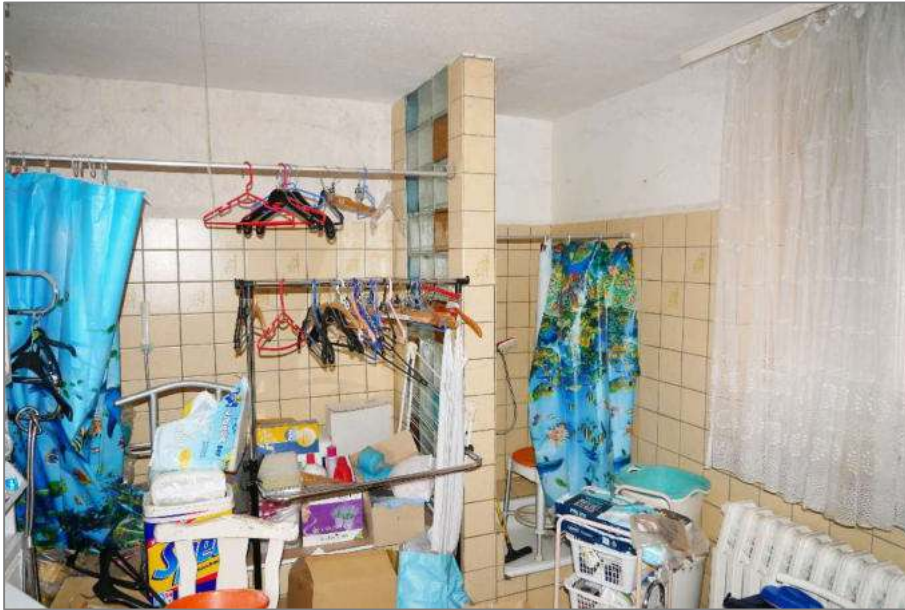
Foto 9 - Wohnhaus - Bad EG

| Bad: | ca. 1,90 m hoch Fliesen (DDR-Stand), |

| Bad: | Fußbodenfliesen (DDR-Stand), |

| | <ul style="list-style-type: none"><li>- Balkon: Klinkerbelag teilweise gerissen, Dachdeckung der Kunststoffplatten schadhaft,</li><li>- Überdachung: Kunststoffplatten schadhaft,</li><li>- Elektroinstallation: teilweise technisch überaltert,</li><li>- Heizung: Stahlrohrleitungen technisch überaltert,</li><li>- teilweise nutzungsbedingte Verschleißerscheinungen (z.B. malmäßige Instandsetzung erforderlich, Bodenbeläge abgewohnt, Modernisierung des Bades erforderlich, etc.),</li></ul> |

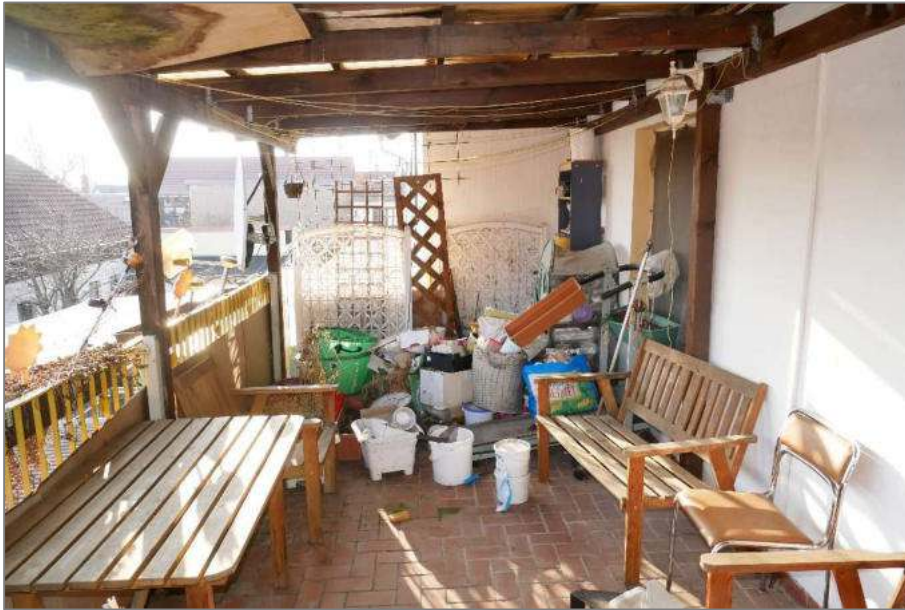
Foto 11 - Wohnhaus - Balkon OG

| Balkon: | Balkon im OG - Zugang vom Flur, massiver Fußboden mit<br>Klinkerbelag, Überdachung aus einer Holzkonstruktion,<br>flaches Pultdach mit Kunststoffplatten, Stahlbrüstung, |

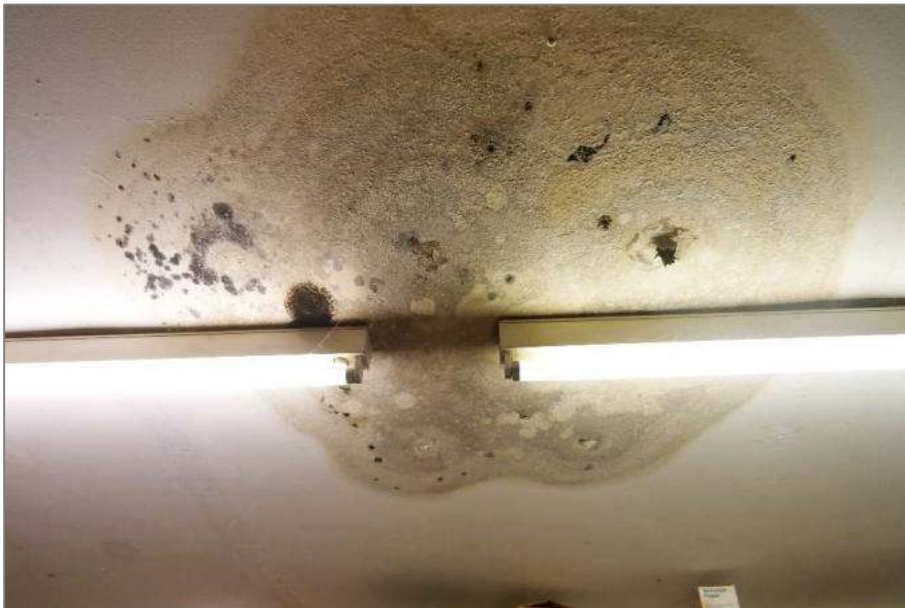
Das Gebäude wurde in mittlerer Bauweise errichtet und befindet sich in einem überwiegend normal erhaltenen Bauzustand; teilweise sind Schäden und Mängel sowie nutzungsbedingte Verschleißerscheinungen vorhanden (z.B. Gk-Decke mit Feuchteschäden / Schimmelbefall, Fallrohr ohne Kanalanschluss, Fußbodenfliesen teilweise schadhaft).

Foto 14 - ehemaliger Laden - Decke mit Feuchteschaden und Schimmelbefall

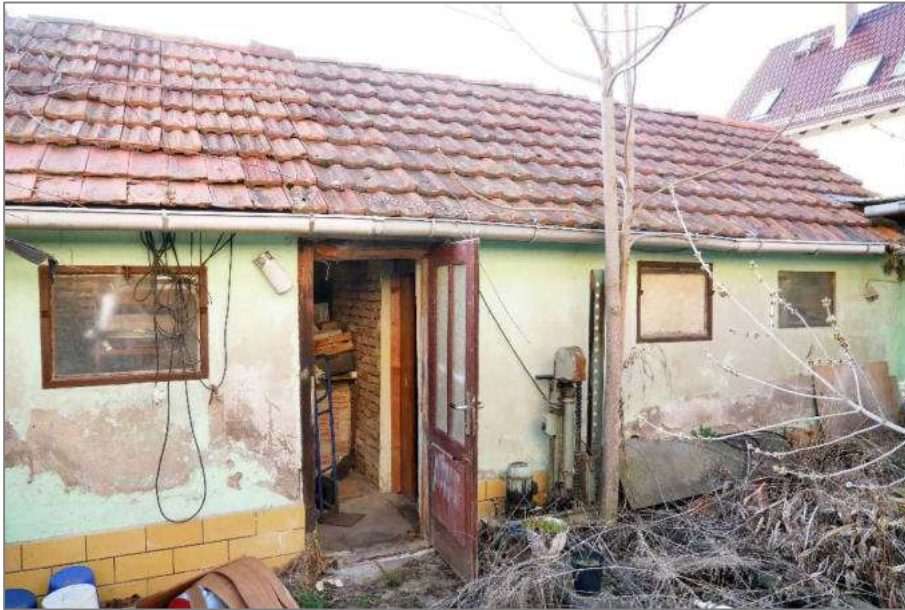
Foto 17 - Lager 2 - Ostansicht

Das Gebäude wurde in einfacher Bauweise errichtet und es befindet sich in einem teilweise schadhaften und verschlissenen Bauzustand (z.B. Wände mit aufsteigender Feuchtigkeit, Feuchte-/ Putzschäden sowie Farbabplatzungen, Dachdeckung und Dachrinnen veraltet und teilweise verschlissen, Fenster und Türen veraltet und teilweise verschlissen).
