# Gutachten

99817 Eisenach

Kasseler Straße 6

Az.: 41 K 15/25

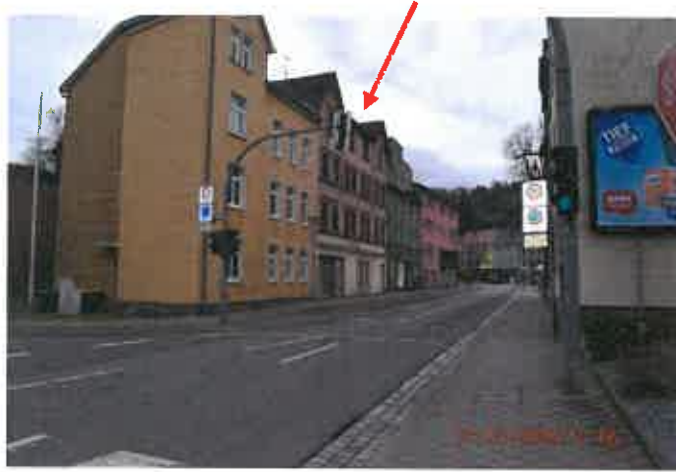
Straßenansicht

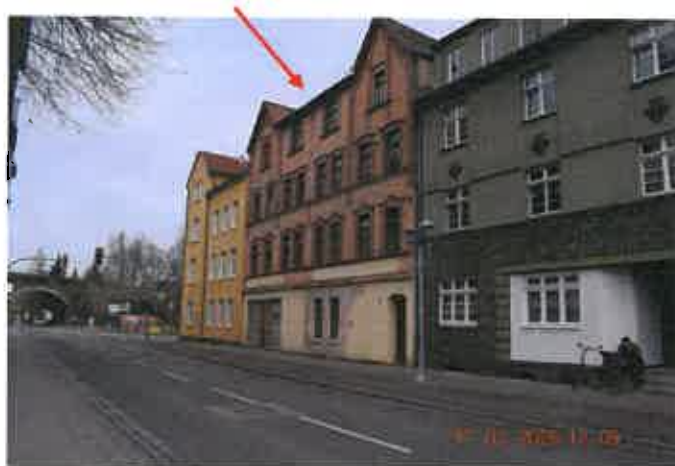
Straßenansicht

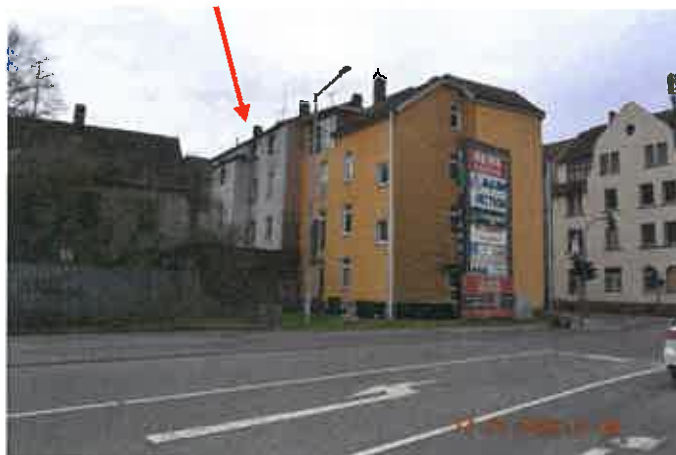
rückwärtige Ansicht

- Geschossigkeit: viergeschossig, nicht ausbaufähiger Spitzboden
- Fassade: straßenseitig EG verputzt, erhebliche Putzschäden, ab 1.OG straßenseitig Sichtmauerwerk, hofseitig verputzt, WDVS (Styropor) erhebliche Farbabweichungen erkennbar

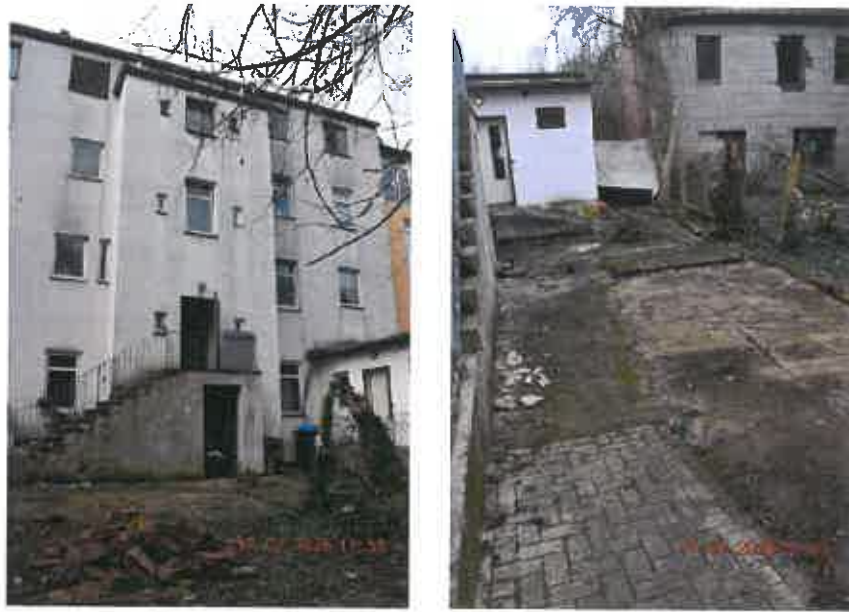
rückwärtige Ansicht mit schadhafter Außentreppe und Hoffläche und eingeschossigem Anbau

- Decken: KG massiv, G Holzbalkendecken
- Treppen: KG massiv, EG bis DG zweiläufiges Holztreppenhaus, Holzgeländer, Altbestand, unsaniert, auf je Zwischenpodest zwei Abstellräume (ehemalige AWC), veraltete Klingelanlage rückwärtige Außentreppe, massiv, tlw. sehr schadhaft

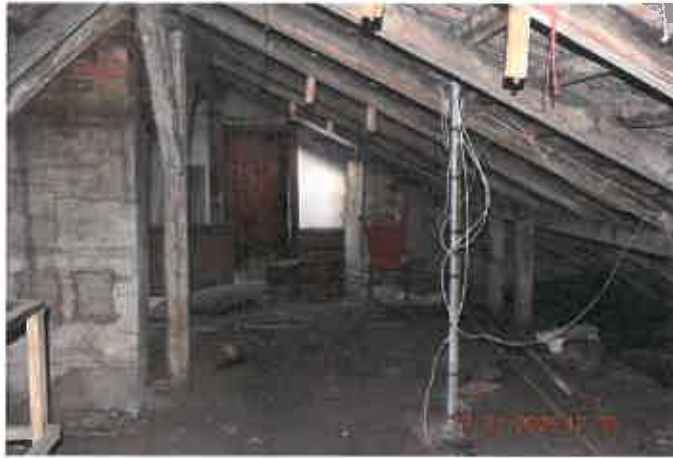
- Dach: Holzkonstruktion, Satteldach, Ziegeleindeckung, diverse Nässeschäden durch undichtes Dach sichtbar, Altbestand, Firsthöhe ca. 2,30 m, tlw. undicht, eingeschossiger Anbau Pultdach, Bitumenbahnen, Altbestand

Ansicht Spitzboden

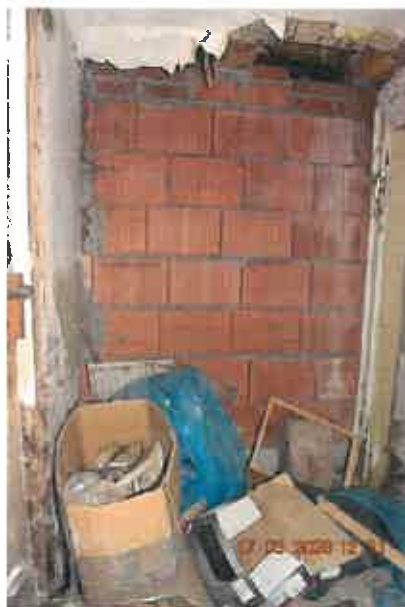
Durchgang

E-Installation: abgängig

Heizung: Gastherme mit WW-Boiler, vermutlich Anfang der 90er Jahre  
(offensichtlich Heizungsquelle für das Erdgeschoss)

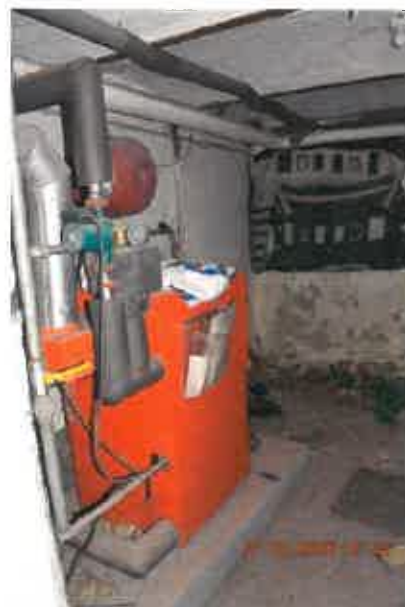
Heizung

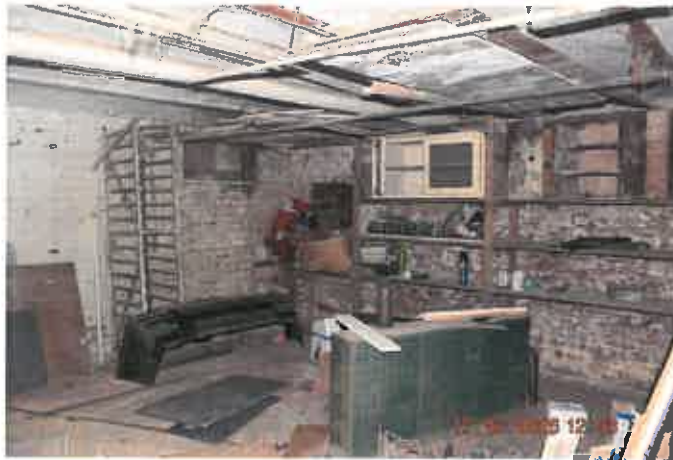
Wände/Decken: verputzt, tlw. unverputztes Mauerwerk, Deckenhöhe ca. 2,00 m

Kellerraum

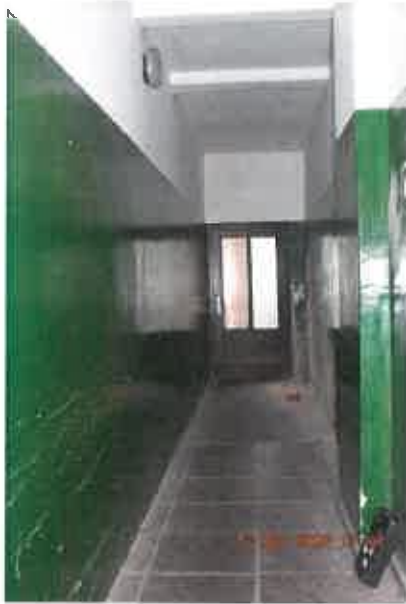
seitlicher Durchgang

**Sanitär:** vermutlich ehemals WC, aufgrund von diversen Schuttbergen nicht erkannt

**Heizung:** uralte Radiatoren

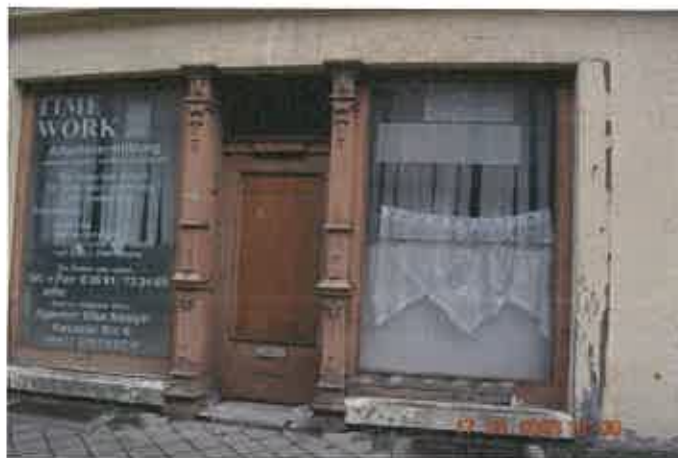
**Boden:** tlw. Flächenterrazzo, tlw. kleinteilige Mosaikfliesen, tlw. Dielung, Altbestand, insgesamt erneuerungsbedürftig, ein hofseitiger Raum voll mit Bauschutt

**Wände:** verputzt, tlw. sehr schadhaft, tlw. KS Mauerwerk, unverputzt, tlw. Schimmelbefall sichtbar

straßenseitiger ehemaliger Ladenbereich

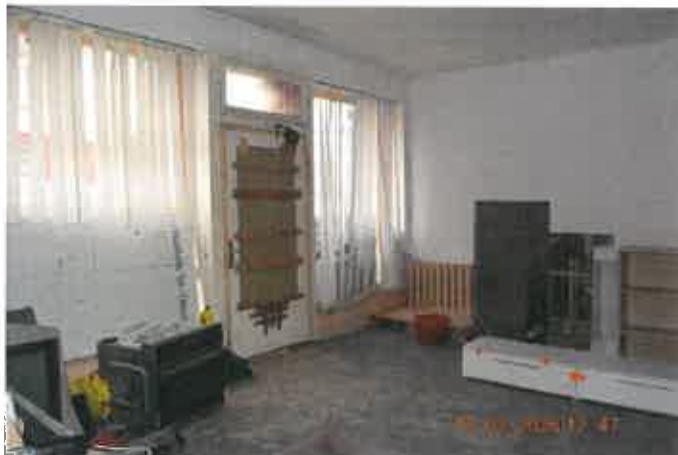
ehemaliger Ladenbereich

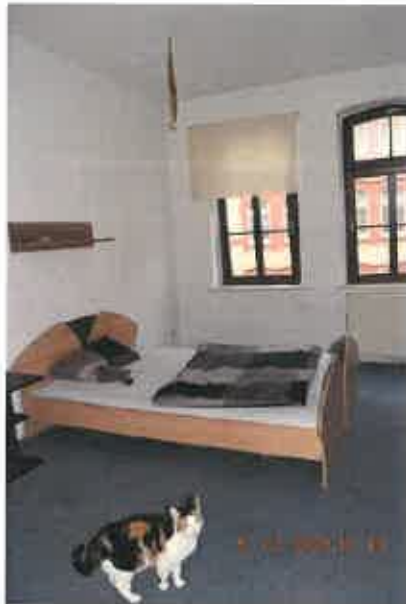
Zimmer

Sanitär: Bad mit: Wanne, Waschtisch, WC, geringfügig tlw. Wände voll gefliest, aufgrund des aktuellen Wasserrohrbruchs und der nicht durchgeführten Reparatur, hat eine Haushälfte keine Wasserversorgung

Heizung: separate Gastherme je Wohnung ca. 90er Jahre, offensichtlich nicht mehr funktionsfähig, Plattenheizkörper, tlw. schadhaft

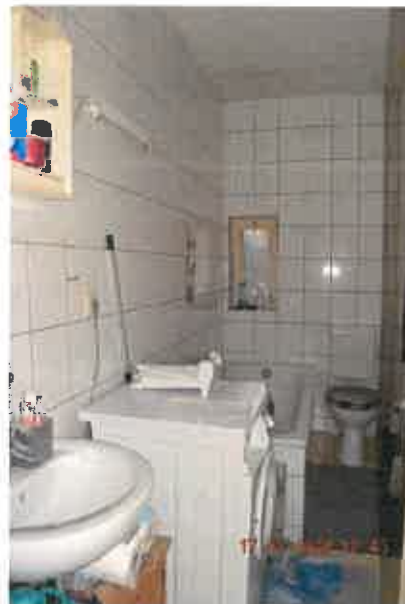
1. OG

Bad

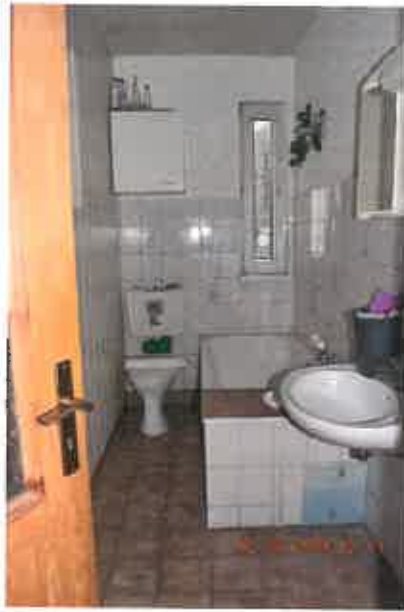
Bad 1. OG

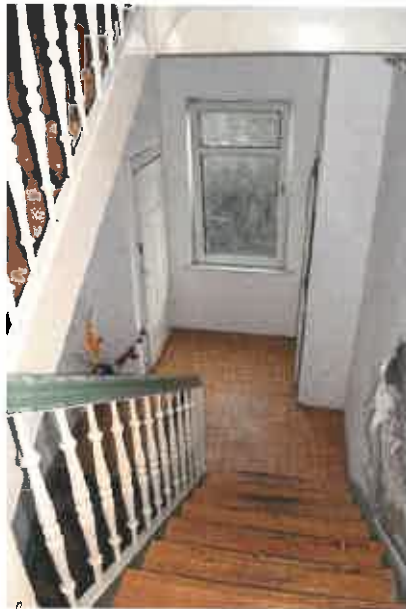
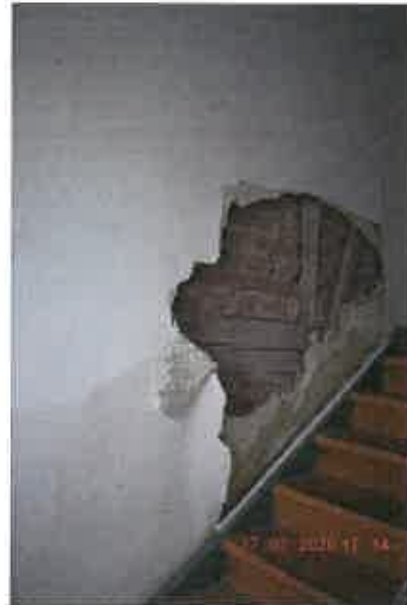
Treppenhaus

**Sanitär:** Bad mit: Wanne, Waschtisch, WC, geringfügig tlw. Wände voll gefliest, aufgrund des aktuellen Wasserrohrbruchs und der nicht durchgeführten Reparatur hat eine Haushälfte keine Wasserversorgung, eine leerstehende Wohnung Bad abgängig

**Heizung:** separate Gastherme je Wohnung, eine Gastherme ca. 90er Jahre (Funktionsfähigkeit nicht bekannt), eine Gastherme mit neuerem Baujahr, Plattenheizkörper, tlw. schadhaft, tlw. angerostet

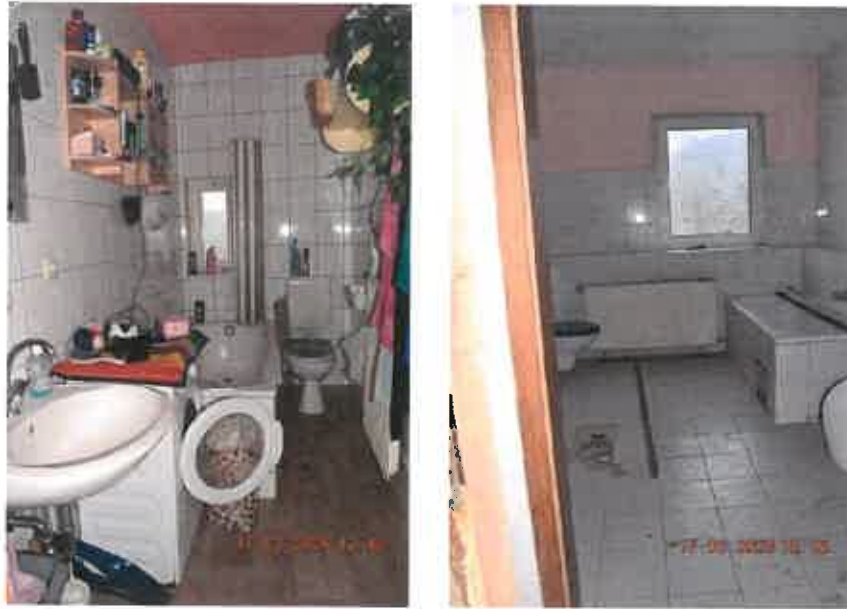
Bäder 2. OG

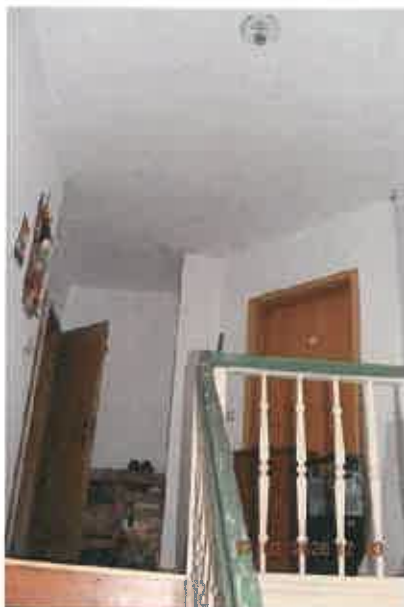
Treppenhaus

Heizung: Plattenheizkörper, separate Gastherme

- Gesamtzustand: schlecht, hoher Sanierungs- und Modernisierungsaufwand, tlw. Vandalismusschäden

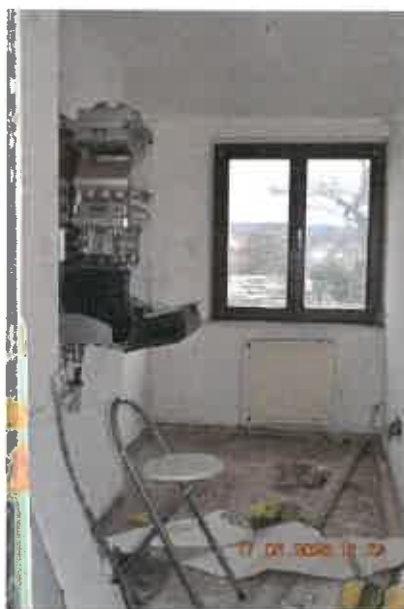
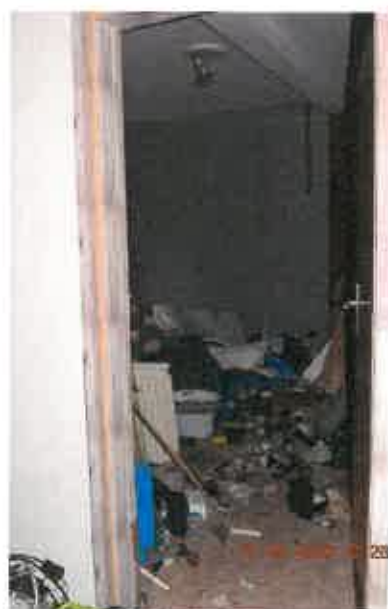
Boden: Textilbelag, tlw. PVC-Belag, abgewohnt  
Wände: verputzt, Trockenbau, tlw. tapeziert  
Decken: verputzt, tapeziert, Deckenhöhe ca. 2,30 m bis ca. 2,50 m  
Türen: Holz, abgängig  
Fenster: Holz, Altbestand, fehlende Absturzsicherung  
Verglasung: Verbundverglasung

Zimmeransichten 3. OG

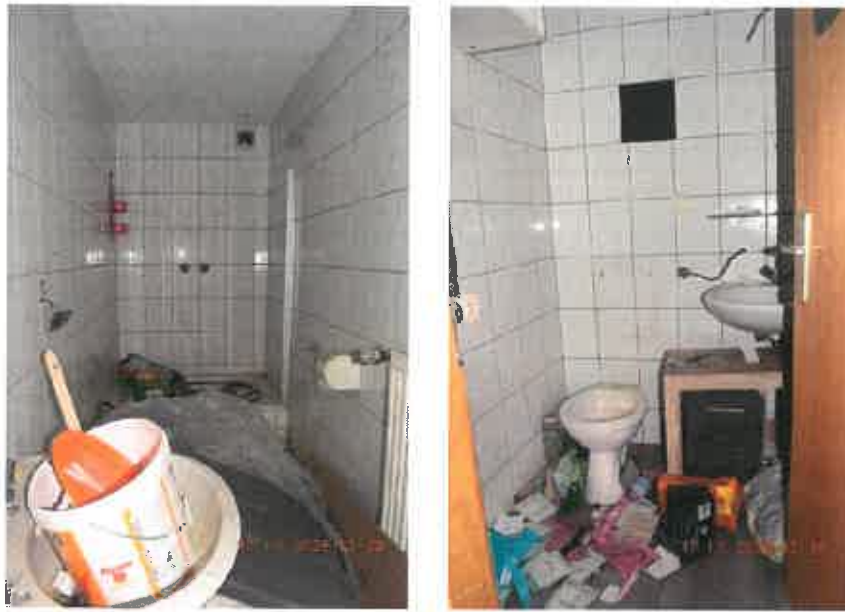
Bäder 3. OG
