## **EXPOSÉ zum Gutachten**

über den Verkehrswert (i.S.d. § 194 Baugesetzbuch)  
für das mit einem  
**Einfamilienhaus bebaute Grundstück**  
**in 09661 Hainichen**  
**Berthelsdorfer Str. 11 a**

- Auftraggeber: Amtsgericht Chemnitz,  
Gerichtsstraße 2, 09112 Chemnitz
- Geschäftszeichen: **24 K 295/24**
- Erstellungsdatum: 26.08.2025
- Ausfertigung Nr. 1 : Dieses Expose besteht aus insgesamt 6 Seiten  
und wurde in einer Ausfertigung erstellt.

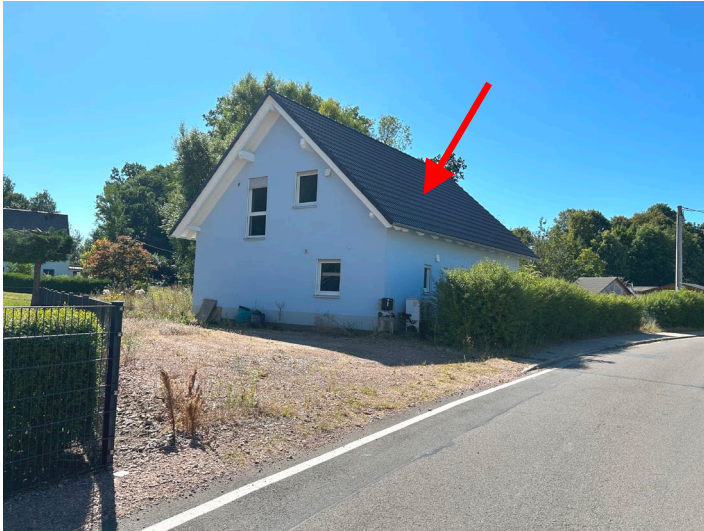
Abb. 01 Straßenansicht des Wohngebäudes mit Grundstückszufahrt und Ansicht der nördlichen Giebelseite

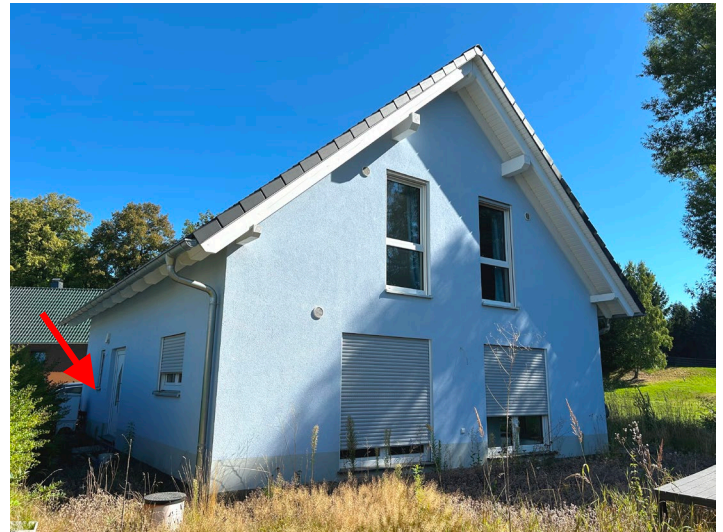
Abb. 02 Ansicht der nach Süden gelegenen Giebelseite und Teilansicht Gebäudewestseite mit Hauseingang

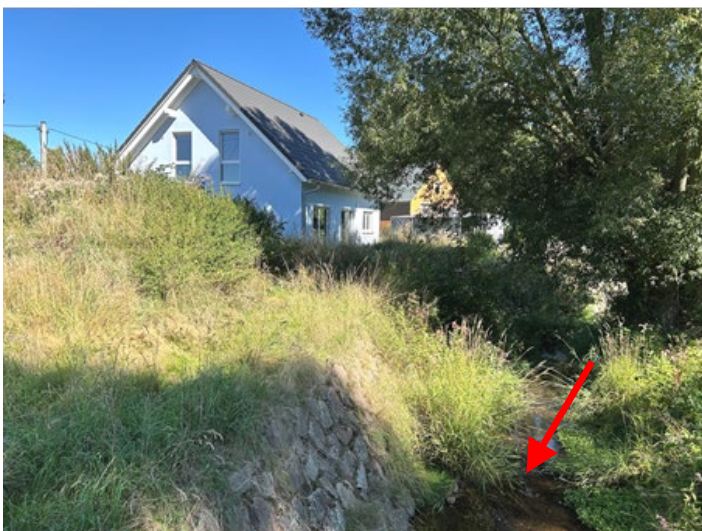
Grundstück teilweise eingefriedet  
östliche Grundstücksgrenze bildet Bach Kleine Striegis  
an südlicher Grundstücksgrenze verläuft kurzer Seitenarm der  
Berthelsdorfer Straße als Zufahrt zum Flnr. 32/3,  
Berthelsdorfer Str. 13  
an südwestlicher Grundstücksecke Strommast mit  
Kabel-Freileitungen der Mitnetz Strom mbH, Kabel-Freileitung  
verläuft im südlichen Grundstücksbereich zum Teil über das  
Bewertungsgrundstück

Abb. 04 Ansicht des Grundstücks und Gebäudes aus Richtung Süden mit Bachlauf Kleine Striegis und teilweise Bachmauer an östlicher Grundstücksgrenze

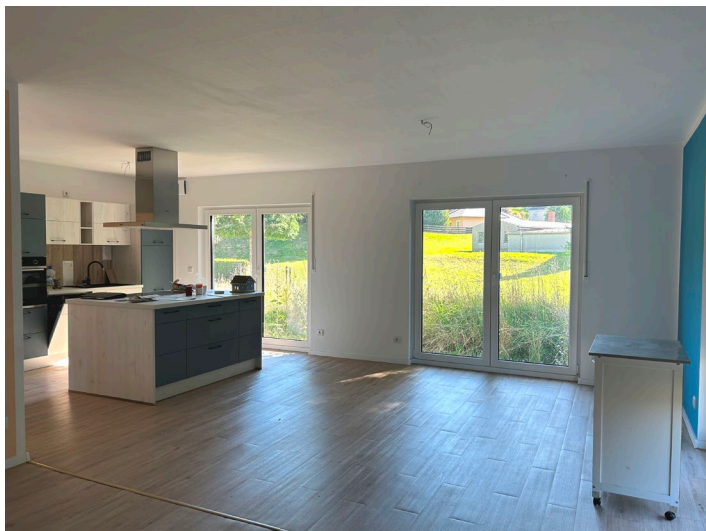
Das Einfamilienhaus weist zum Bewertungszeitpunkt einen neuwertigen, guten Bauzustand auf. Der Ausstattungsstandard ist durchschnittlich mittel gehalten mit moderner energetischer Ausstattung. Es sind Mängel am Vinyl-Bodenbelag vorhanden.

Abb. 07 Erdgeschoss, Teilansicht Wohnzimmer mit offener Küche

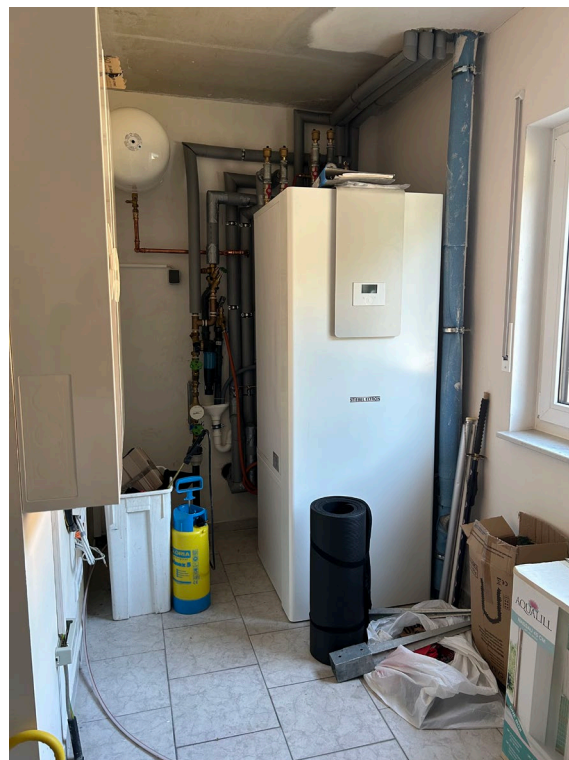
Heizung: Luft-Wasser- Wärmepumpe, Fabrikat Stiebel Eltron  
 Dezentrale Lüftungsanlage mit Wärmerückgewinnung (Lunos)  
 Wohnräume Fußbodenheizung  
 Elektroinstallation: mittlere übliche Ausstattung, Unterputzinstallationen  
 Warmwasserversorgung: zentrale Warmwasserversorgung über Heizung  
 Sanitärinstallation:  
 EG: Gäste-WC: 1 kleines Waschbecken, 1 wandgehängtes WC, Fensterlüftung  
 DG: Bad: 1 Waschbecken, 1 wandgehängtes WC, Wanne, bodengleiche Dusche, Fensterlüftung

Abb. 10 Erdgeschoss, Teilansicht Hausanschlussraum mit Heizungsanlage

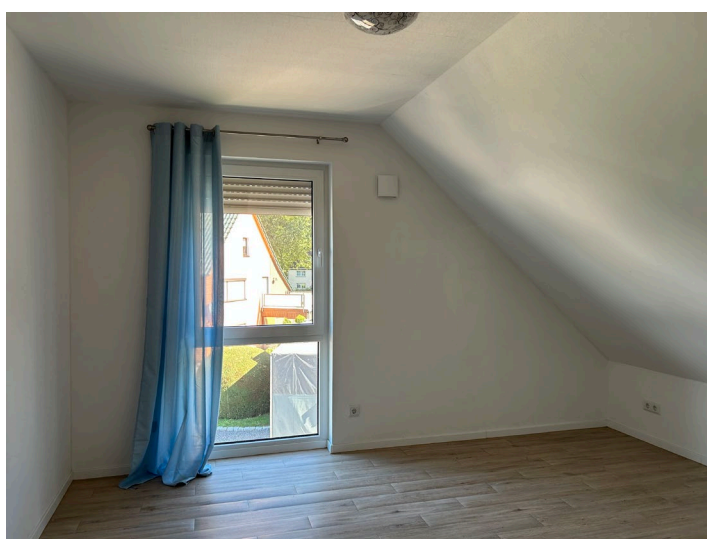
Abb. 11 Dachgeschoss, Teilansicht Schlafzimmer

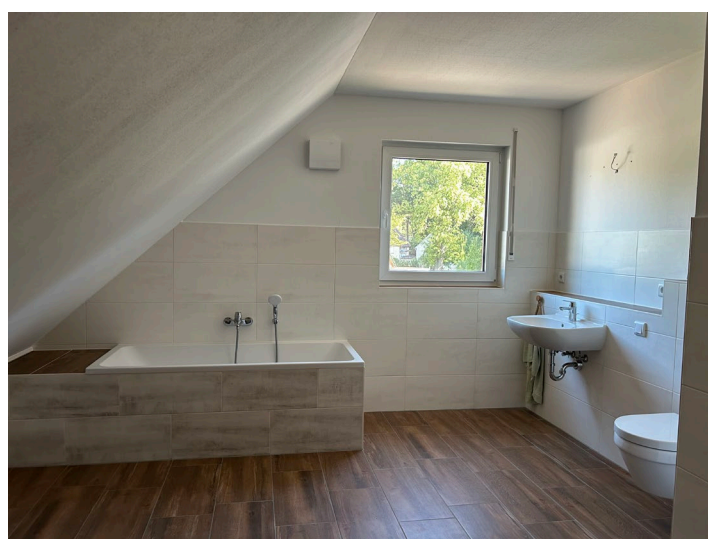
Abb. 13 Dachgeschoss, Teilansicht des Bades
