Gutachten

über den Verkehrswert gemäß § 194 BauGB
für ein Wohn- und Geschäftshaus in der
Münchner Straße 32 in 84424 Isen

Aktenzeichen: 3 K 113/25

Wohn- und Geschäftshaus
Münchner Straße 32
84424 Isen

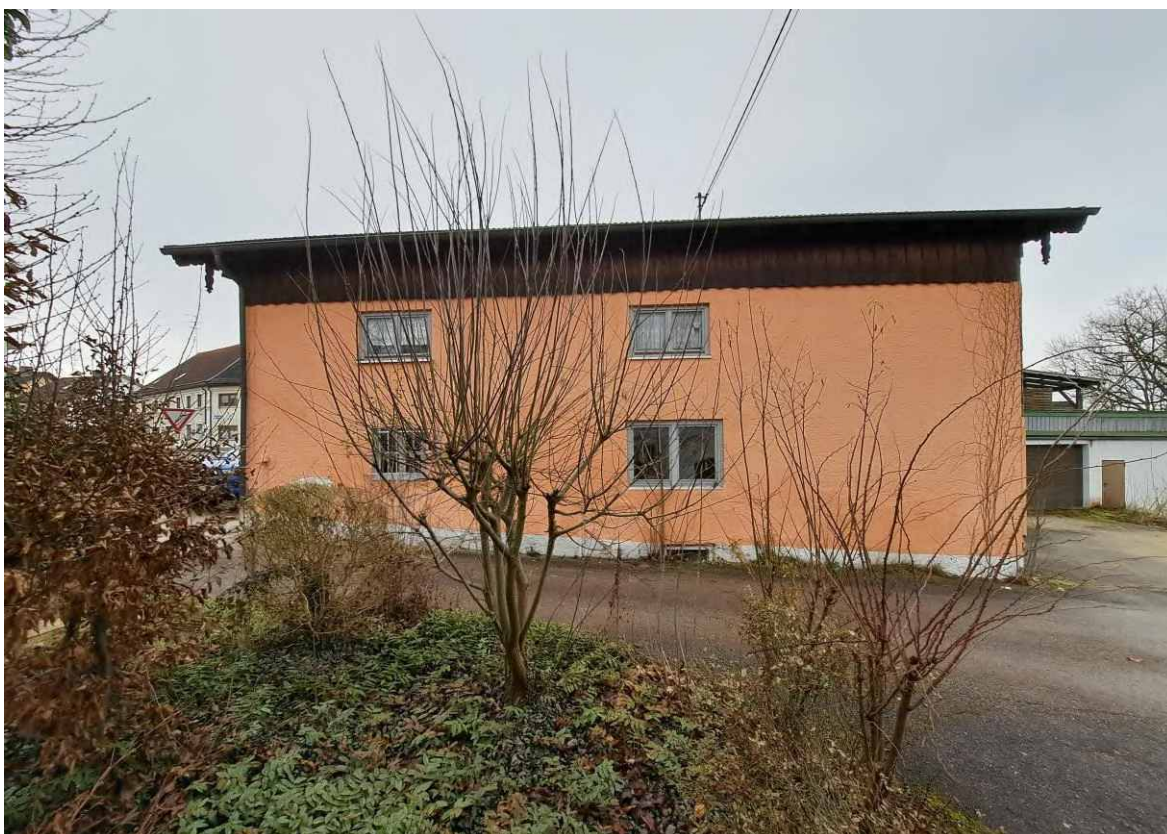
2 Außenansicht Nord

Ein auf offensichtlich eingedrungene Feuchtigkeit im Mauerwerk zurückzuführender Schaden an der nordöstlichen Gebäudeecke führte zu großflächigen Schäden am Fassadenputz und auch zu Putzschäden auf der Wandinnenseite. Teilweise liegen die Ziegel bereits frei. Die genaue Ursache für das Schadensbild wurde im Rahmen dieses Gutachtens nicht untersucht. Es wurden auch keine Feuchtigkeitsmessungen durchgeführt. Die Schadensbeurteilung erfolgte rein visuell.

In diesem Bereich verläuft auch das Regenfallrohr. In diesem Eckbereich war im Obergeschoss verstärkte Rissbildung festzustellen.
