852 K 75/24

Exposé zum Verkehrswertgutachten i.S.d. § 194 BauGB

Grundbesitz: Grundbuch von Kahl, Blatt 7014
- Grundstück Flst. 2345/22 - Hanauer Landstraße 95a
- Grundstück Flst. 2345/100 - Hanauer Landstraße 95b

Zwei Grundstücke bebaut mit jeweils einer Doppelhaushälfte
Hanauer Landstraße 95a / 95b, 63796 Kahl am Main

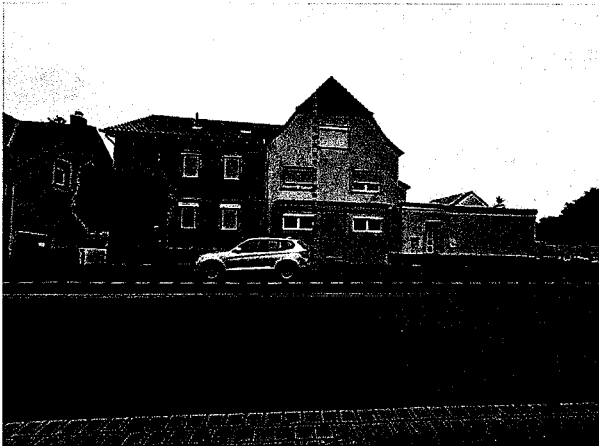
Ansicht Ost (Darstellung des Überbaus)³

³ Die rote Linie markiert ca. den Überbau ausgehend von Flst. 2345/100 auf Flst. 2345/22.

Grenzverhältnisse: Von Grundstück Flst. 2345/100 ausgehend wurde ein Überbau auf das Grundstück 2345/22 festgestellt.
