Exposé zum Verkehrswertgutachten i.S.d. § 194 BauGB

Bewertungsgegenstand 1 - Eigentumswohnung:

Bewertungsgegenstand 2 - Tiefgaragenstellplatz:

Auftraggeber:	Amtsgericht Augsburg
Zweck der Bewertung:	Feststellung des Verkehrswertes in der Zwangsversteigerungssache
Liegenschaft:	86152 Augsburg, Blumenstraße 1 86153 Augsburg, An der Badstraße
Objektarten:	SE-Nr. 1 + K1, Eigentumswohnung nebst Kellerraum SE-Nr. TG1, Tiefgaragenstellplatz
Katasterangaben:	Gemarkung Augsburg Flurstück 4662; Größe 469 m ² Flurstück 4660/2; Größe 107 m ²
Wertermittlungsstichtag:	07.08.2025 (Tag der Ortsbesichtigung)
Altlasten:	Keine Eintragungen
Denkmalschutz:	Keine Eintragungen
Baujahr / RND:	1991 / 46 Jahre
Gebäudezustand:	unterdurchschnittlich/modernisierungsbedürftig (SE-Nr. 1 + K 1) mittel (SE-Nr. TG 1)
Vermietungszustand:	Leerstand (nicht geräumt)
Wohn-/Nutzfläche:	SE Nr. 1: rd. 74 m ² Wohnfläche zzgl. Kellerabteil SE Nr. TG 1: rd. 12 m ² Nutzfläche (TG-Stellplatz)
Sonstiges:	-

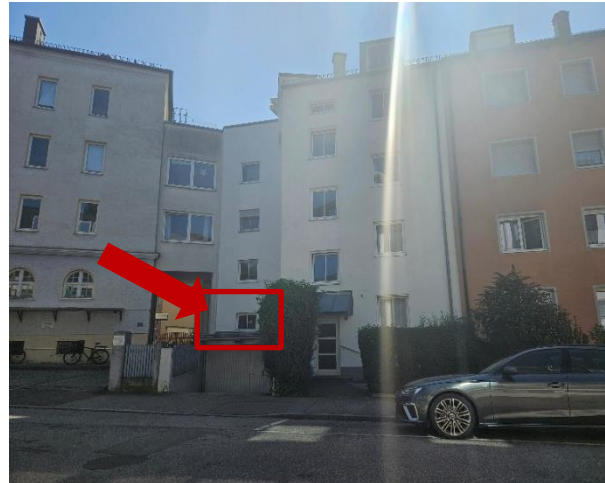
Ansicht von der Straße „Blumenstraße“

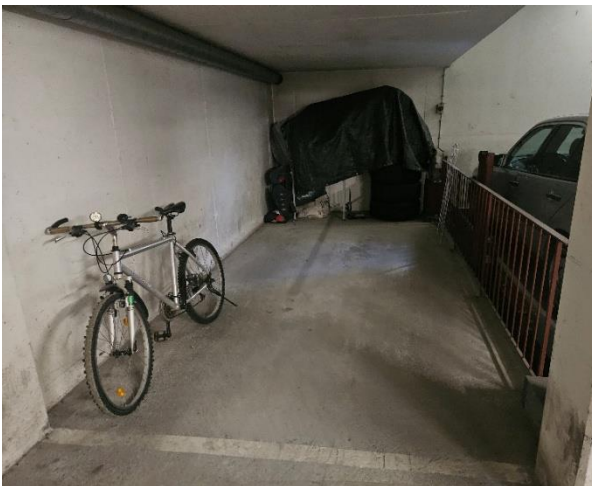
Baujahr: 1991
Konstruktion / Bauweise: Massivbauweise
Boden: Beton, Farbmarkierung vorhanden
Ausstattung: keine Besonderheiten
Baumängel/ Bauschäden: -
Beurteilung des Zustands: mittlerer Zustand für die vorhandene Nutzung

SE-Nr. TG1 (Tiefgaragenstellplatz)

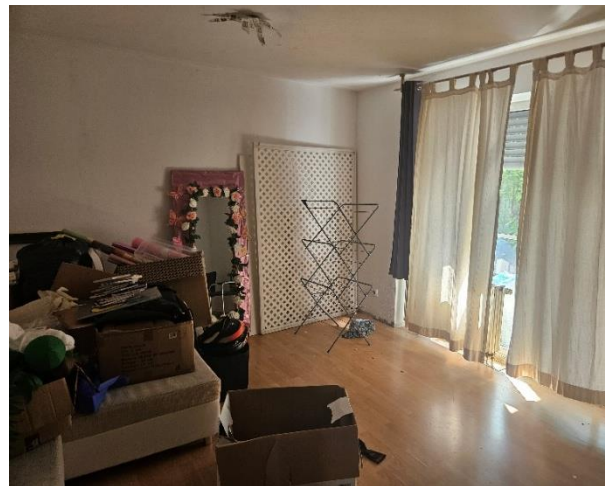
- Verschmutzungen an den Wänden
- tlw. stark abgenutzte und beschädigte Innentüren
- stellenweise aufgequollene und verschmutzte Bodenbeläge
- stellenweise fehlende Sockelleisten
- tlw. beschädigte oder fehlende Abdeckungen der Lichtschalter und Steckdosen
- Tlw. deutliche Rost-/Korrosionsspuren an den Flächenheizkörpern

Zum Qualitätsstichtag befindet sich die Eigentumswohnung in einem tendenziell verwahrlosten Zustand. In mehreren Räumen befindet sich zurückgelassener Hausrat (u. a. Möbel, Kleidung, Lebensmittel und sonstige Gegenstände).

SE-Nr. 1 Wohnzimmer mit Zugang zu Terrasse / Gartenbereich; (zurückgelassener Hausrat)

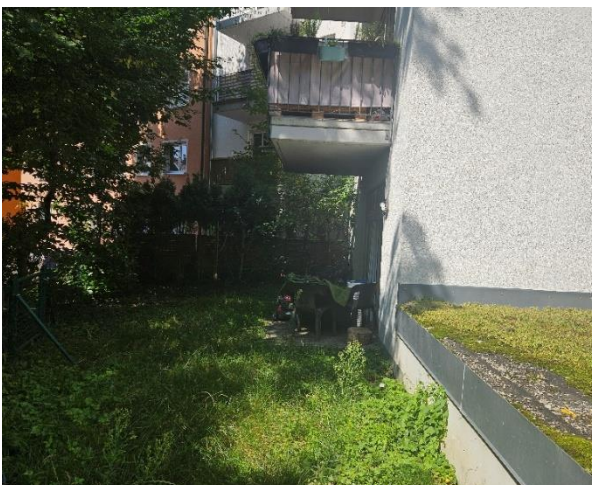
¹ Der dem Sondernutzungsrecht unterliegende Gartenbereich, konnte anhand der zur Verfügung gestellten Pläne nicht exakt zugeordnet werden.

SE-Nr. 1 Sondernutzungsrecht an Terrasse und Gartenbereich

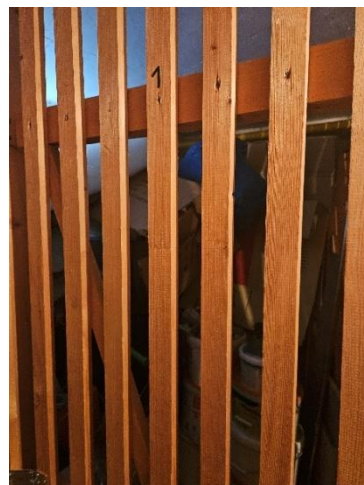
SE- Nr. K1 (Kellerabteil)
