# **Kurzgutachten**

**Amtsgericht Amberg  
2 K 48/24**

**Grundstück, bebaut mit einem Einfamilienwohn-  
haus**

**Von-der-Sitt-Straße 51  
92225 Amberg**

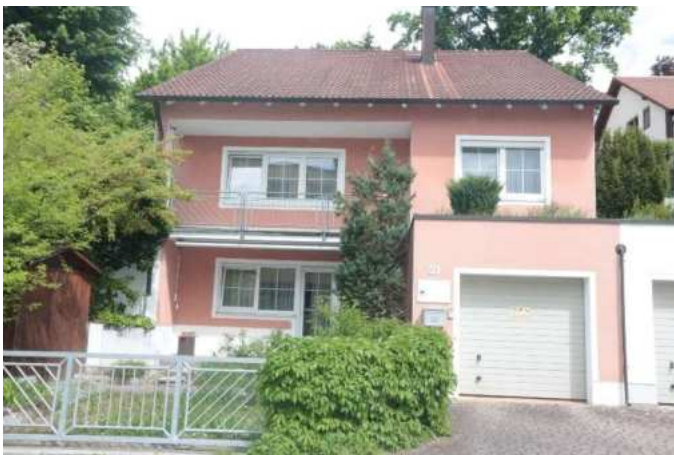
Ansicht von Süden

| Außenansicht: | rau verputzt und gestrichen;<br>Sockel verputzt und gestrichen |

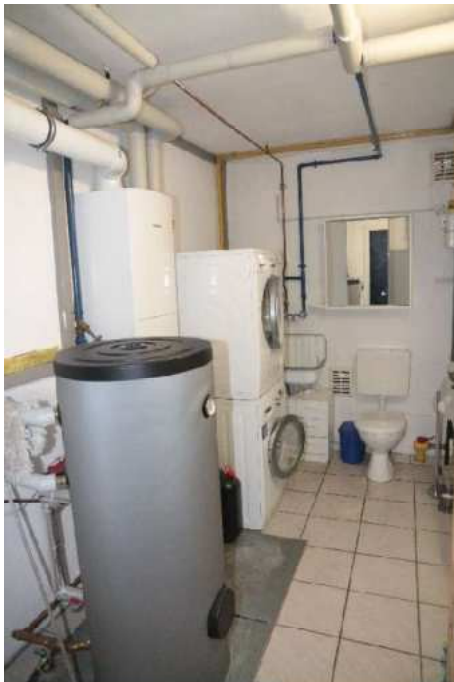
**Untergeschoss - Heizung**

| Heizung: | Zentralheizung als Pumpenheizung,<br>mit Erdgas,<br>Baujahr 2015;<br>Brenner 24 kW (Nennwärmeleistung),<br>Baujahr 2015;<br>Stahlradiatoren und Flachheizkörper mit Thermostatventilen,<br>Fußbodenheizung in Büro, Wohn- Esszimmer, WC und Bad;<br>zusätzlicher Kaminanschluss |

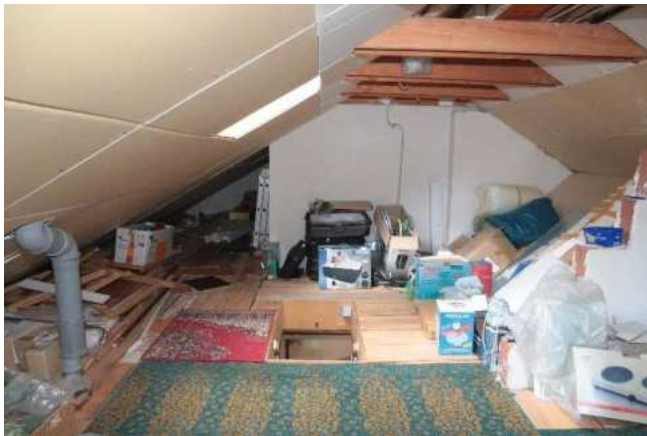
**Dachboden**

| Dach: | <u>Dachkonstruktion:</u><br>Holzdach, ohne Aufbauten,<br>Pfetten aus Holz<br><br><u>Dachform:</u><br>Sattel- oder Giebeldach<br><br><u>Dacheindeckung:</u><br>Dachstein (Beton);<br>mit Dämmung;<br>Dachrinnen und Regenfallrohre aus Kupfer;<br><br><u>Dachraum:</u><br>zugänglich (besitzt kein Ausbaupotenzial);<br>Bodenbelag Holzdielen<br>Dachflächen gedämmt<br><br><u>Kamin über Dach:</u><br>verkupfert |
