Datum: 01.06.2026  
Az.: 20260065

## **KURZGUTACHTEN**

**Auszug aus dem Gutachten 20260065**

**Einfamilienhaus bebaute Grundstück  
in 95131 Schwarzenbach a Wald, Sorg 35**

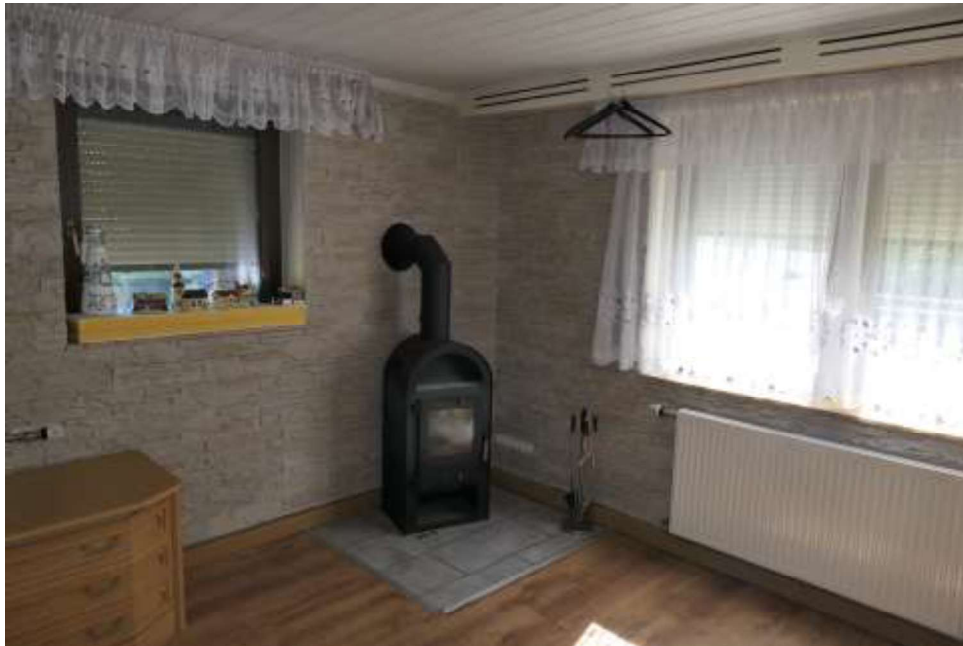
Aufgrund der Hanglage ist der untere Bereich des Anbaus mit eigenem Zugang als Wohnraum ausgebaut. Dieser Bereich grenzt unmittelbar an den Keller des Bestandsgebäudes an. Darüber befindet sich ein weiterer Gebäudeteil, der die Wohnfläche im Erdgeschoss des Altbaus erweitert. Das ausgebaute Dachgeschoss wird über ein separates Treppenhaus erschlossen.

Bild 5: Anbau Wohnraum (Kellerebene)

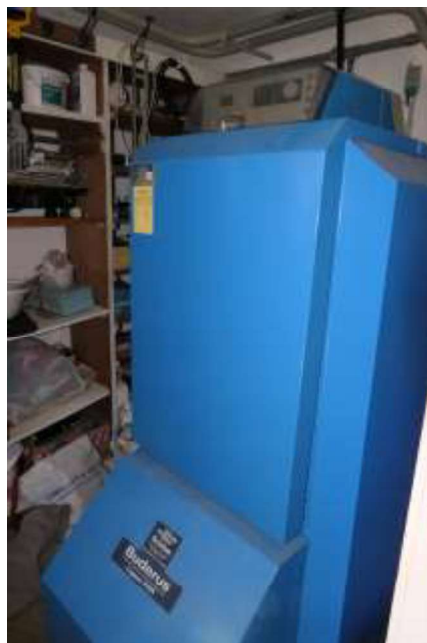
Bild 6: Ölheizung

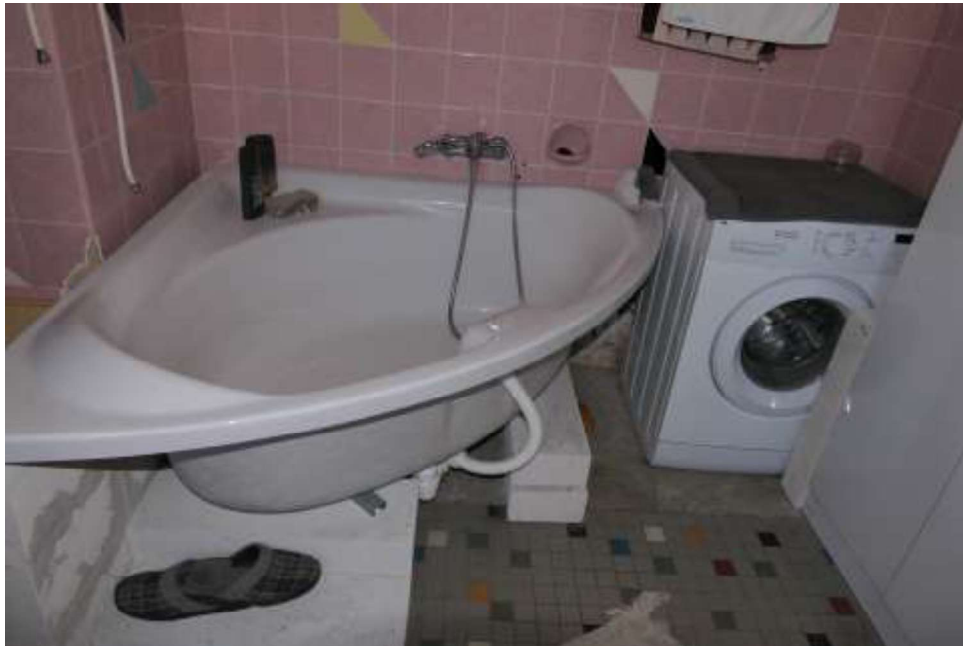
Durch die vorhandenen eigenen Zugänge wäre grundsätzlich eine Aufteilung in mehrere abgeschlossene Wohneinheiten denkbar. Im derzeitigen baulichen Zustand ist dies jedoch nur mit erheblichem baulichem Aufwand realisierbar. Wesentlich einschränkend ist, dass lediglich ein zentrales Bad im Kellerbereich des Bestandsgebäudes vorhanden ist. Dieses Bad ist nicht fertiggestellt und nur provisorisch nutzbar.

Bild 7: Bad im Kellerbereich des Altbaues

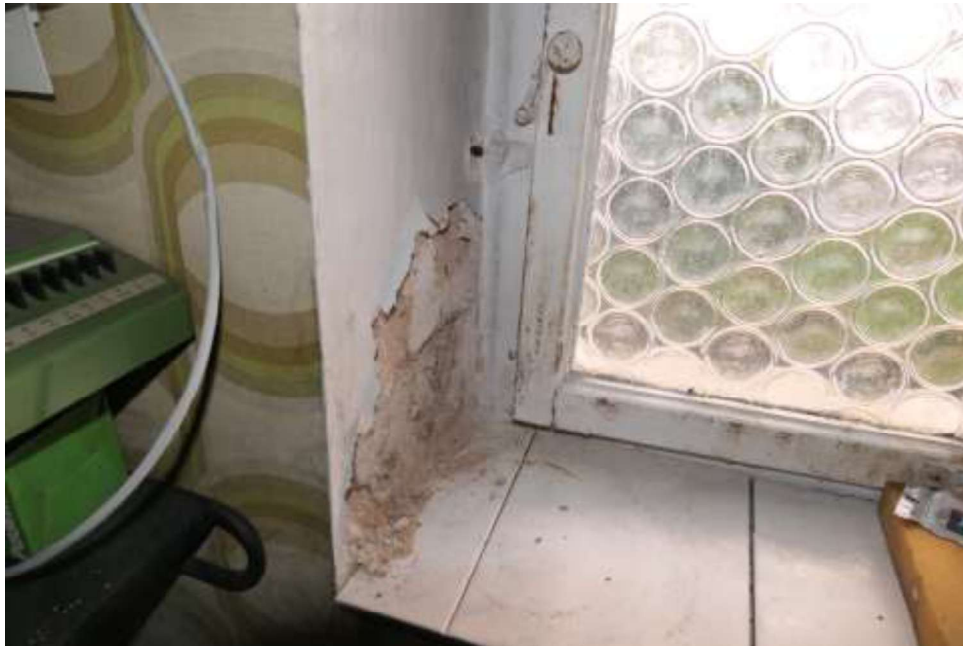
| Keller: | Mauerwerk<br>Kellermauerwerk im Altbau stark durchfeuchtet (vermutlich aufsteigende und drückende Feuchtigkeit) |

Bild 17: aufsteigende Feuchtigkeit im Kellermauerwerk

| Bauschäden und Baumängel: | Feuchtigkeitsschäden im Kellermauerwerk |

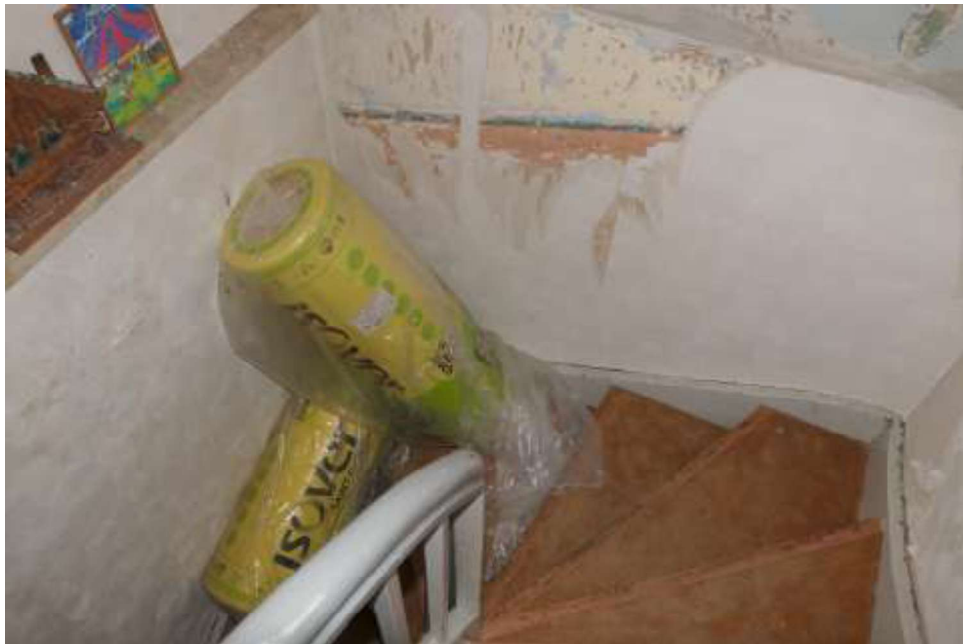
| Treppen: | <u>Kellertreppe:</u><br>Beton<br><br><u>Geschosstreppe:</u><br>Holzkonstruktion<br><br>Treppen sanierungsbedürftig |

Bild 18: Geschosstreppe zwischen EG und DG

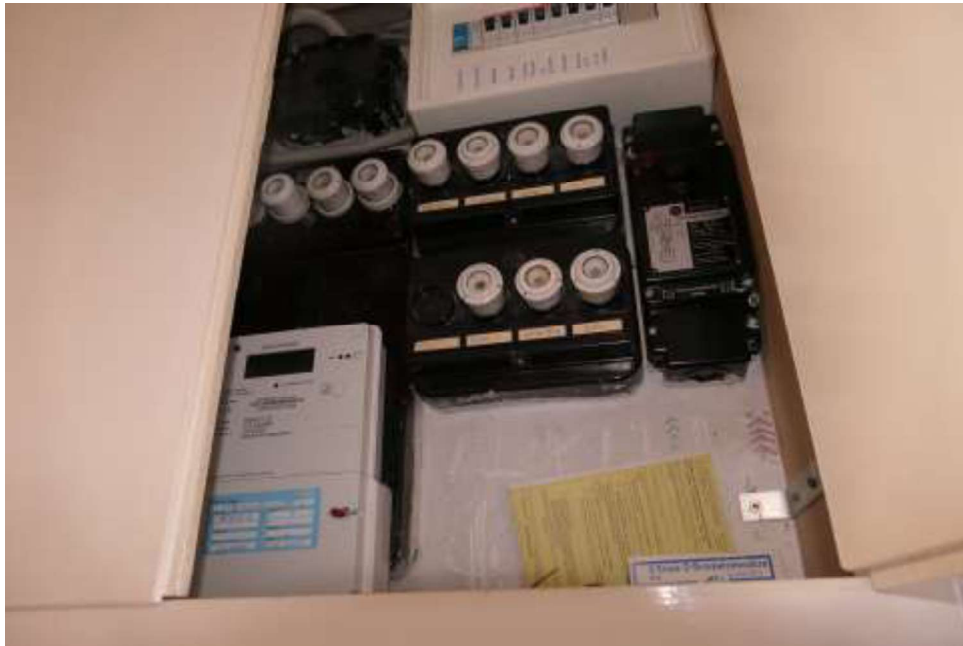
Bild 19: Elektroinstallation
