# Auszug aus dem Verkehrswertgutachten

**Einfamilienhaus nebst Carport**

Gemarkung Wiesenfeld bei Coburg | Flurstück 275/20 | Maasrangen 2a | 96484 Meeder

Wertermittlungs- und Qualitätsstichtag am 20. Oktober 2025

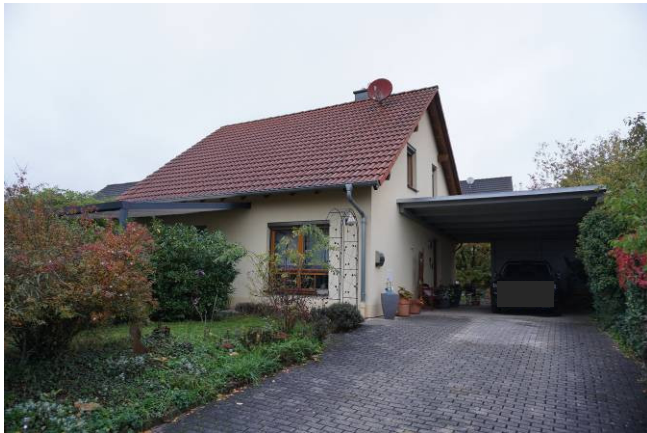
Blick von Südosten auf das Bewertungsobjekt

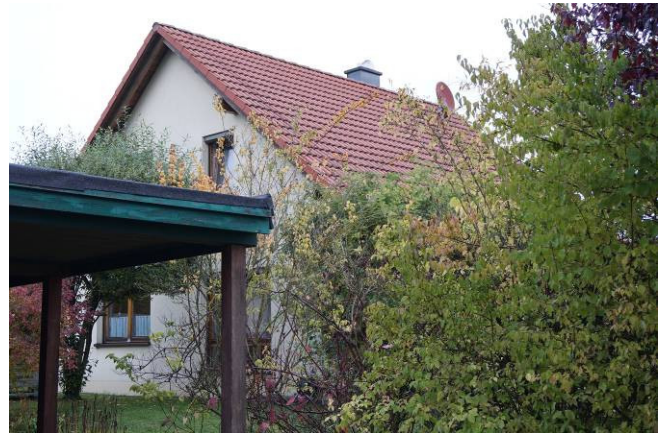
| Balkon / Terrasse: | Terrassenfläche an der Südfassade, angelegt mit Betonsteinpflaster, Pergolaüberdachung vermtl. aus Leichtmetallprofilen und Stoffsegeln. |

Blick von Südwesten auf das Bewertungsobjekt

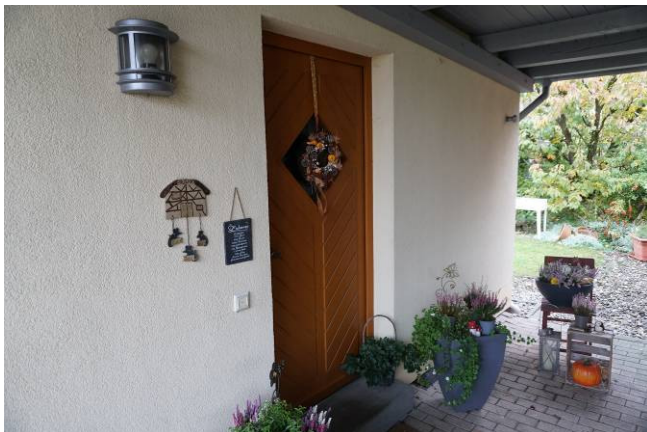
| Haustüre: | Hauseingangstüre an der Ostfassade des Wohnhauses, ausgeführt als Holzrahmentüre mit |

| | Holztürblatt und kleinem Glasausschnitt. |

Hauseingang an der Ostfassade

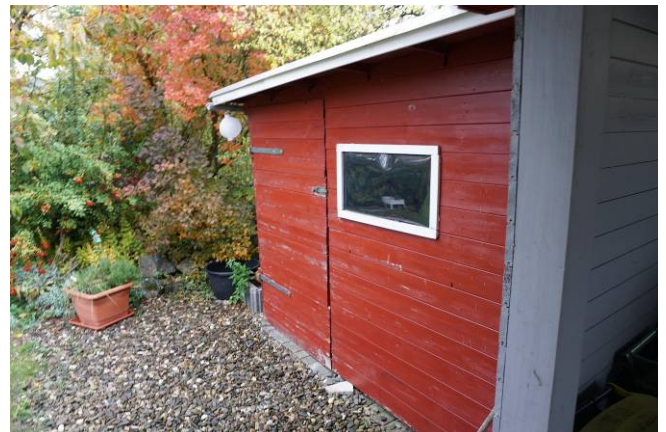
- Grundstückseinfriedungen mit Betonringen mit Setzungsanzeichen
- Gepflasterte Grundstückszufahrt und Grundstückswege mit Setzungsschäden und Reinigungsbedarf
- Lichtschachtaufsatz neben der Terrasse mit Beschädigung
- Gartengerätehaus mit Anstrichbedarf
- Sichtschutzelemente aus Holz mit Beschädigung
- Holzrahmenfenster mit Anstrich-/Instandsetzungsbedarf
- Ortgangsparren nach Westen mit Anstrichbedarf
- etc.

Gartengerätehütte

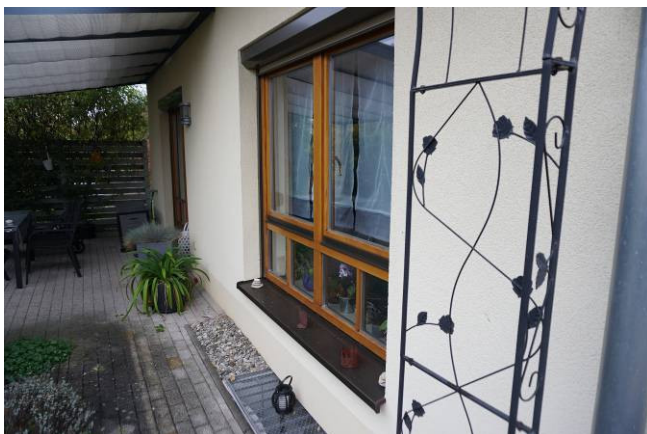
| Fenster: | Holzrahmenfenster mit Wärmedämmverglasungen, vermtl. aus dem Ursprungsbaujahr um 2003, Außenverschattungen über Kunststoffrollläden, Außenfensterbänke vermtl. aus eloxiertem Alublech. |

Fensterflächen

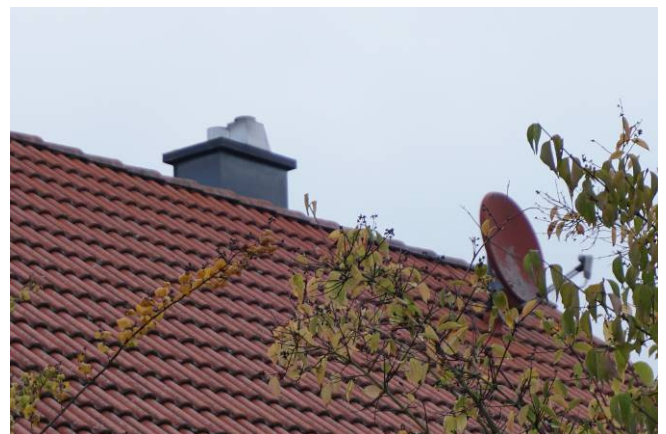
| Dach: | Satteldach, Dacheindeckung lt. Planunterlagen aus Betondachsteinen, Dachrinnen und Regenfallrohre vermtl. aus Zinkblech, Schornsteinkopf mit Einblechung, Sat-TV Empfangsanlage auf der Dachfläche. |

Dachflächen
