## **GUTACHTEN**

**über den Verkehrswert (Marktwert) gemäß § 194 BauGB**

**Einfamilienhaus mit Doppelgarage**

**Wettermühlweg 32 | 85290 Geisenfeld**

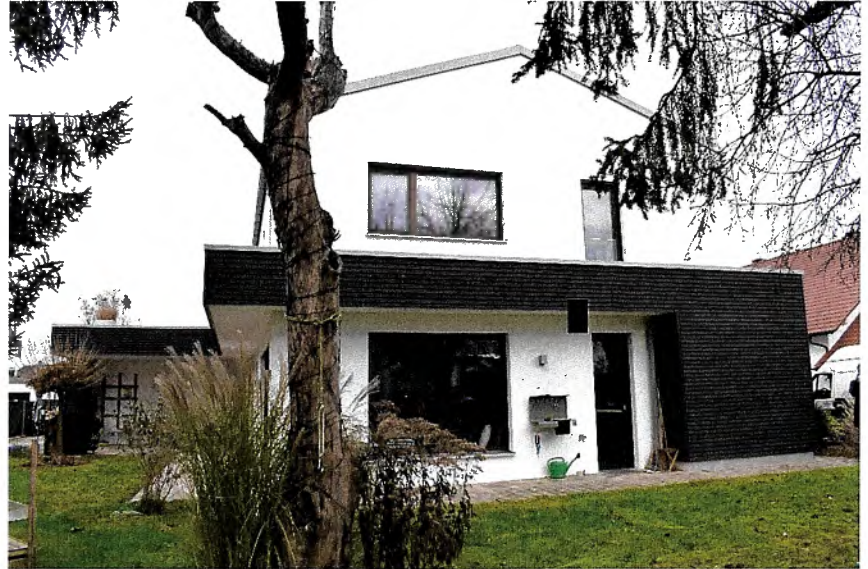
Ansicht des Wohnhauses aus südlicher Richtung

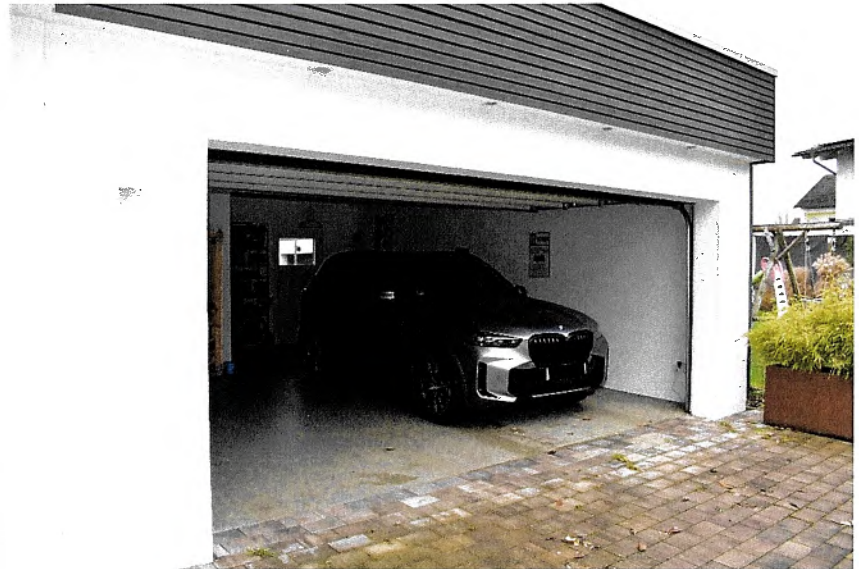
Ansicht der Garage aus südöstlicher Richtung
