## Verkehrswertgutachten

**über das Grundstück  
in 86653 Monheim,  
Donauwörther Straße 11,  
Flst. Nr. 331.**

**1 K 42/25**

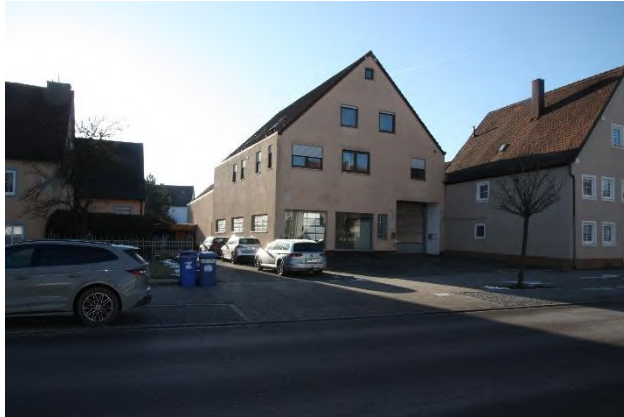
Ansicht von Nordwesten

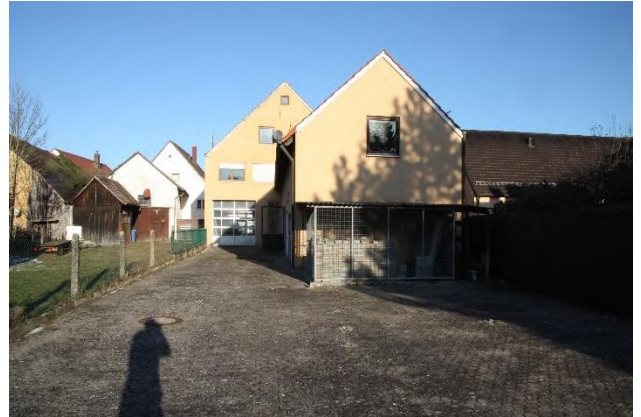
Ansicht von Südosten

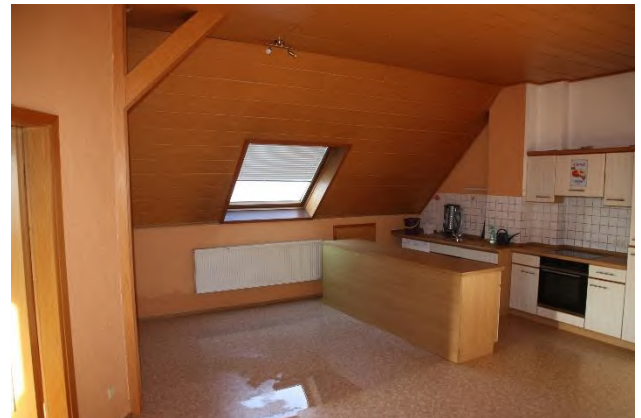
- Wohnung DG: In der Wohnung ist ein Wasserschaden zum Zeitpunkt der Besichtigung vorhanden. Das Wasser steht zum Zeitpunkt der Ortsbesichtigung in einigen Räumen ca. 2 bis 3 cm hoch. An den Wänden ist teilweise aufziehende Feuchtigkeit sichtbar. Je nach Bodenaufbau ist davon auszugehen, dass der Bereich unter dem Estrich professionell getrocknet werden muss oder andere geeignete Maßnahmen getroffen werden müssen. Andernfalls besteht die Gefahr, dass sich dort Schimmelpilz entwickelt.
- In der Werkstatt sind an den Wänden teilweise leichte Risse sichtbar.
- An der Fassade sind leichte Putzschädigungen sichtbar.

DG Wohn-Essbereich mit Wasserschaden

Für die Behebung des Wasserschadens im Dachgeschoss inkl. Trocknung des Estrichs, wird ein pauschaler Wertabschlag angesetzt von: **5.000 €**
