# Zusammenfassung des Verkehrswertgutachtens

2 K 69/25

Wohnhaus Kapuzinerstraße 2 und 4,  
Dreifamilienwohnhaus mit Teilkeller und  
Garangengebäude; ursprüngliches Baujahr  
Wohnhaus um 1710, Garagen mit Nebenraum  
Baujahr 1978, unterlassene Instandhaltung vorh.

Kapuzinerstr. 2 u. 4, Spitalstr. 4 in 91315 Höchstädt a.d. Aisch

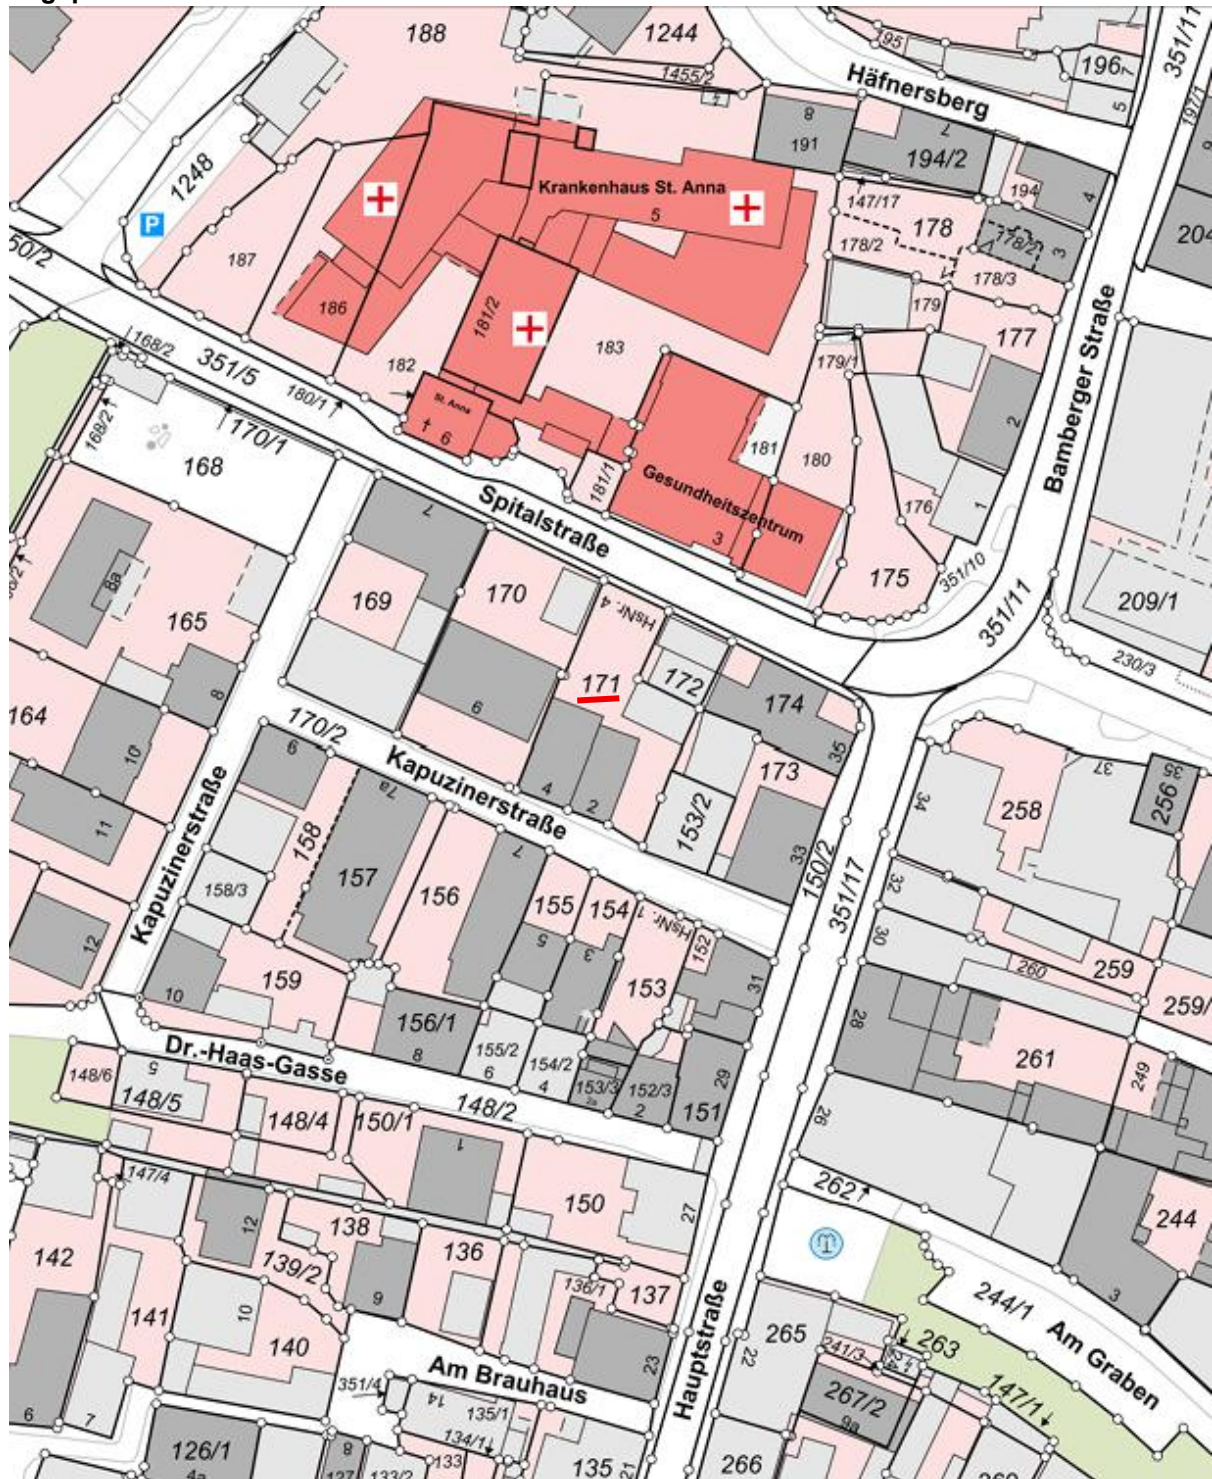
Lageplan; Auszug aus dem Liegenschaftskataster  
Gemarkung Höchststadt, Flurstück 171

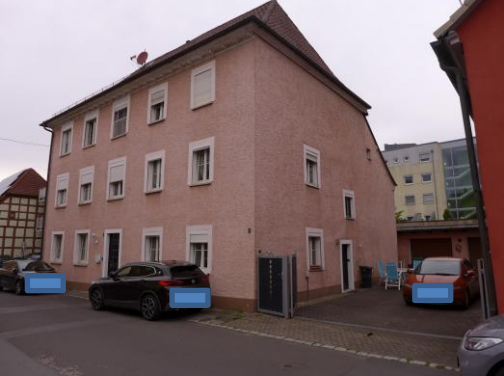
| <b>Bild 1</b> | |

| Dreifamilienwohnhaus, Straßenansicht; Ansicht von Südost (Flst. 171); Kapuzinerstr. 2 und 4 in 91315 Höchstadt a.d. Aisch | |

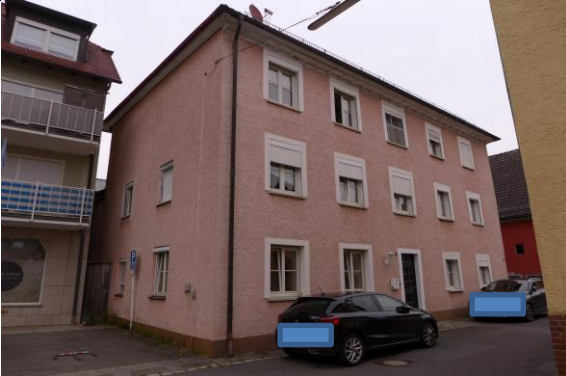
| <b>Bild 2</b> | |

| Dreifamilienwohnhaus, Straßenansicht; Ansicht von Südwest; Zugang von der Kapuzinerstraße 4 | |

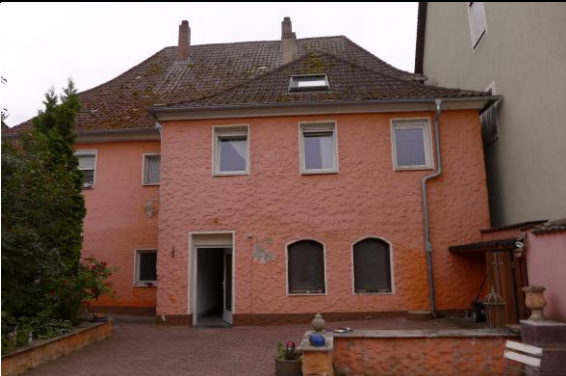
| <b>Bild 4</b> | |

| Dreifamilienwohnhaus, Rückansicht; Ansicht von Nord | |

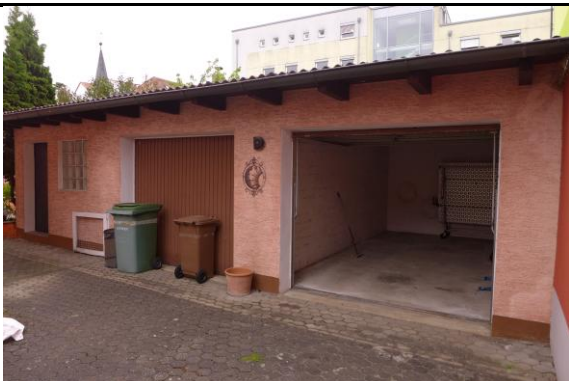
| <b>Bild 7</b> | | | |

| Garagegebäude mit Ausbau; Ansicht von Südost | | | |

Die zwei Kfz.-Garagen mit Neben-/Abstellraum sind in massiver, konventioneller Bauweise errichtet. Der Bereich der ehemaligen Veranda/Überdachung ist mit Holzfaserplatten verkleidet (kein Mauerwerk). Das Gebäude ist mit einem Satteldach (Holzkonstruktion) mit Wellasbestplatten überdacht, die Außenansichten sind verputzt und/oder angelegt.

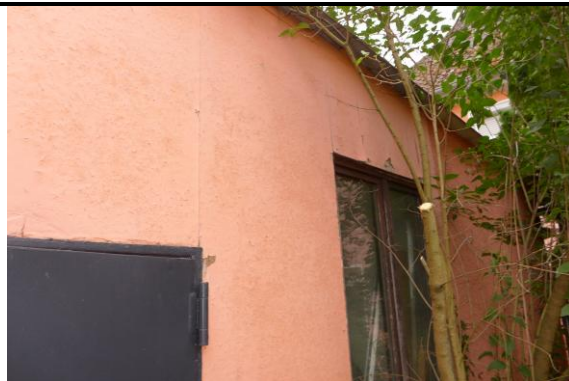
| <b>Bild 8</b> | | | |

| Verkleidung Garagenanbau an der westlichen Giebelseite | | | |

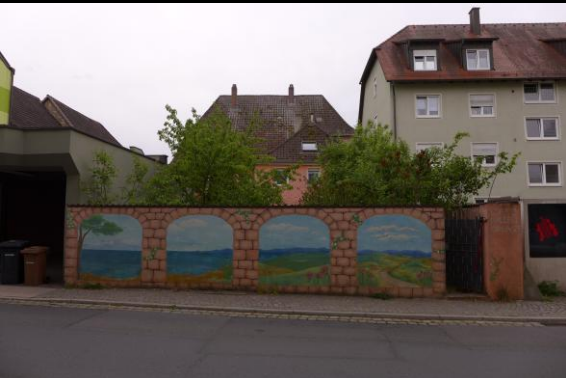
| <b>Bild 11</b> | |

| Ansicht Einfriedung von der Spitalstraße; Ansicht von Nord | |

Das Grundstück ist eingefriedet, beziehungsweise randbebaut. Die Einfriedung zu den Nachbargrundstücken sowie zur Spitalstraße besteht aus einer massiven ca. 2 m hohen Gartenmauer aus Ziegelmauerwerk. Die Gartenmauer ist verputzt und angelegt, zur Spitalstraße ist die Gartenmauer mit einem Landschaftsmotiv bemalt.
