## Gutachten über den Verkehrswert

i. S. d. § 194 BauGB i. V. m. ZVG

**Auftraggeber** Amtsgericht Amberg  
- Abteilung für Zwangsversteigerungssachen -  
**Eigentümer** Anonymisiert  
**Gutachten-Nr.** GGA26-302  
**GZ-Nr.** 2 K 56/25  
**Objektart** Stark renovierungsbedürftiges Zweifamilienhaus  
**Objektadresse** Hammerstr. 12  
92447 Schwarzhofen-Zangenstein  
**Tag Ortstermin** 13. Mai 2026  
**Qualitätsstichtag** 13. Mai 2026  
**WE-Stichtag** 13. Mai 2026

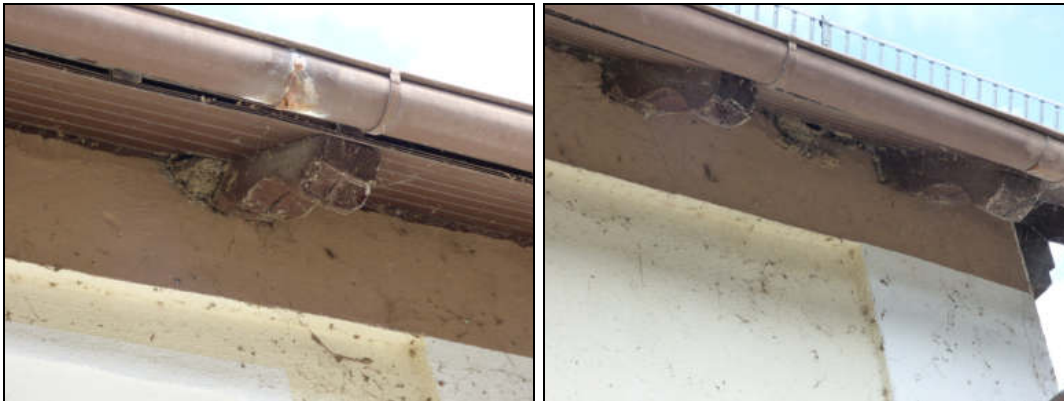
Entfällt, das Objekt liegt in keinem Naturschutzgebiet. In diesem Zusammenhang wird darauf hingewiesen, dass vereinzelt Schwalbennester vorhanden sind:

Der SV weist darauf hin, dass Schwalbennester nach dem Bundesnaturschutzgesetz weder beschädigt noch zerstört werden dürfen. Der Schutz gilt nach Kenntnisstand ganzjährig – auch außerhalb der Brutzeit (auch wenn die Nester leer sind), da Schwalben oft in ihre alten Nester zurückkehren (standorttreu). Bei Verstößen drohen Bußgelder. Bei Fassadensanierungen ist eine Ausnahmegenehmigung bei der Unteren Naturschutzbehörde erforderlich. Die Erlaubnis ist meist daran gekoppelt, dass man einen artgerechten Ersatz in Form von künstlichen Nisthilfen (z.B. Holzbetonnester) anbringt.

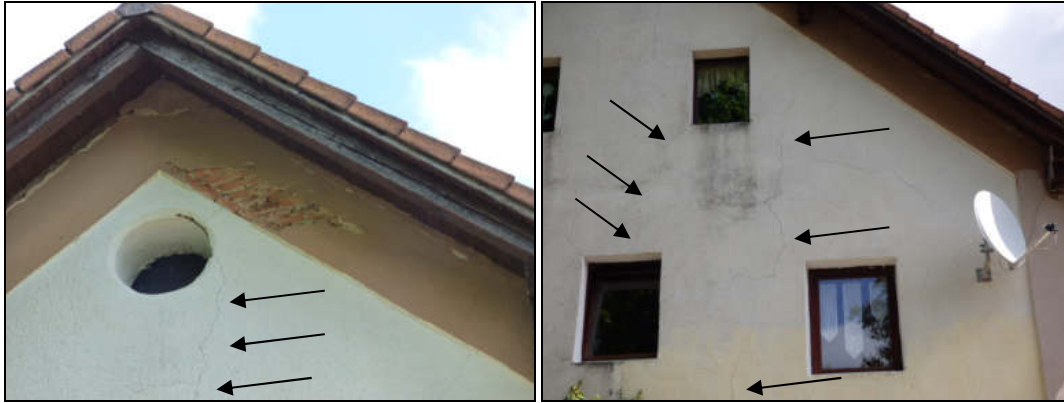
In diesem Zusammenhang wird darauf hingewiesen, dass die Gebäudefassaden umfangreiche Rissbildungen (teils netzartig) aufweisen, bei denen davon ausgegangen wird, dass diese auf die anzunehmende Mischbauweise zurückzuführen sind. Bei solch alten Gebäudesubstanzen ist dies nicht ungewöhnlich.

Südliche Giebelseite mit Fassadenrissen und Putzabplatzungen mit sichtbarer Ziegelmauerwerkstruktur

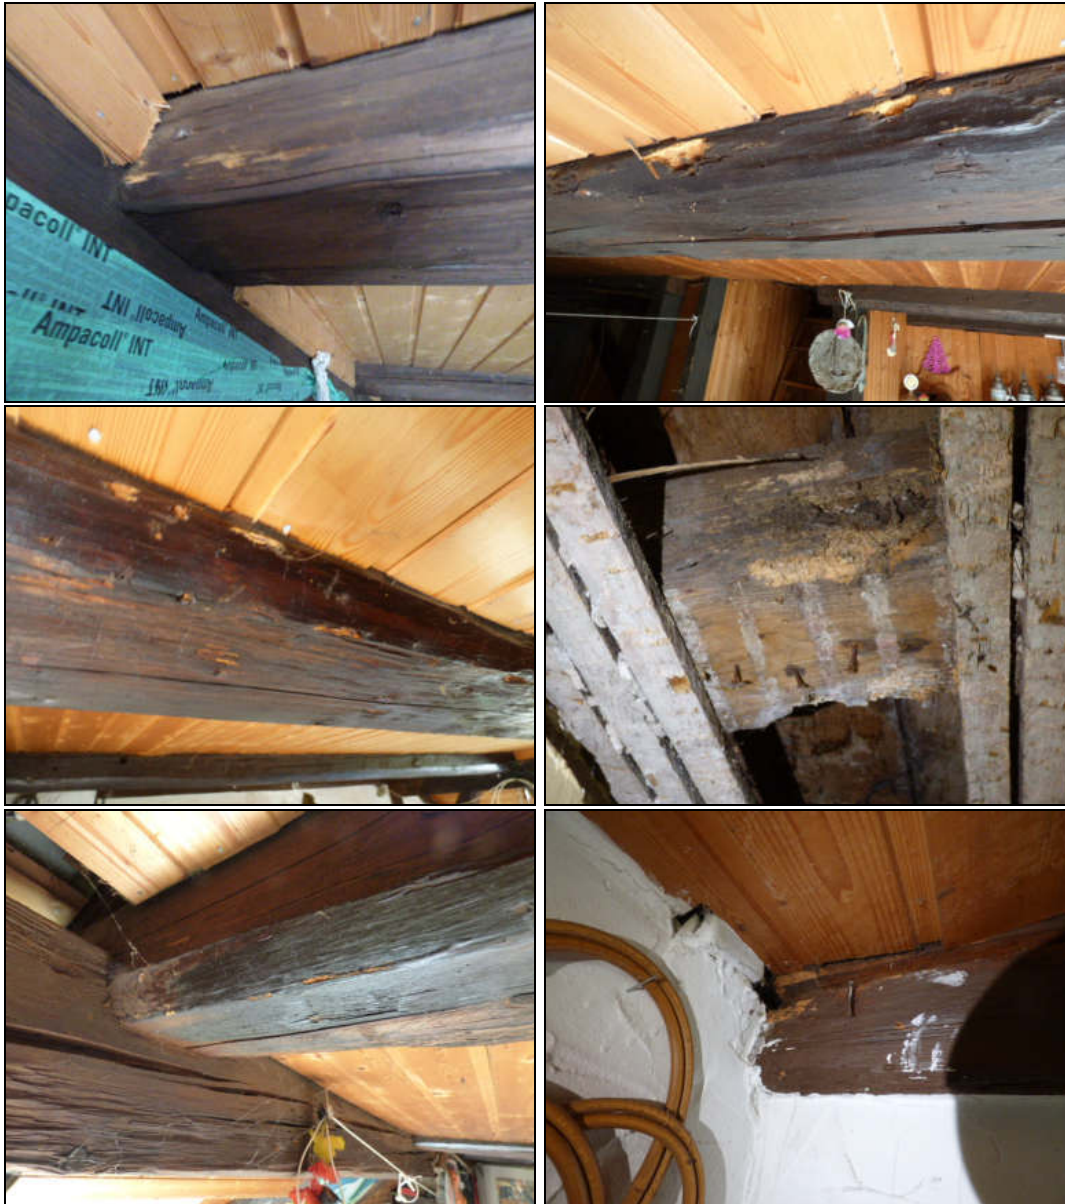
- Insgesamt stark abgenutzter Allgemeinzustand, insbesondere im Innenbereich
- Ausbesserungsarbeiten Gebäudefassade (Fassadenrisse)
- Gebäudetechnik ist überwiegend erneuerungsbedürftig (z. B. Heizungsanlage defekt)
- Austauschwürdige Fenster bzw. Haustür
- Bodenbeläge sind vollständig erneuerungsbedürftig
- Veralterte Sanitäranlagen
- Innenausbau ist zu erneuern
- Sämtliche wesentlichen Bauteile genügen nicht den Anforderungen von Schall- und Wärmeschutz (z. B. Außenwände, Decken, Dach, Fenster, Türen, Leitungsbereiche, Trennwände etc.)
- Überprüfung der Dacheindeckung auf Dichtigkeit
- Überprüfung des Dachstuhls (tierischer Schädlingsbefall) mit Berücksichtigung von Kosten (Bildokumentation siehe folgende Seite)

Die vorstehend genannten Baumängel bzw. Bauschäden bzw. der allgemein nicht nutzungsfähige Ausstattungszustand waren zum Wertermittlungstichtag zu beseitigen. Hierbei wird das Wohngebäude nicht an die Anforderungen aktueller und moderner Wohn- und Lebensverhältnisse angepasst, denn hierfür wäre eine umfassende Modernisierung notwendig.

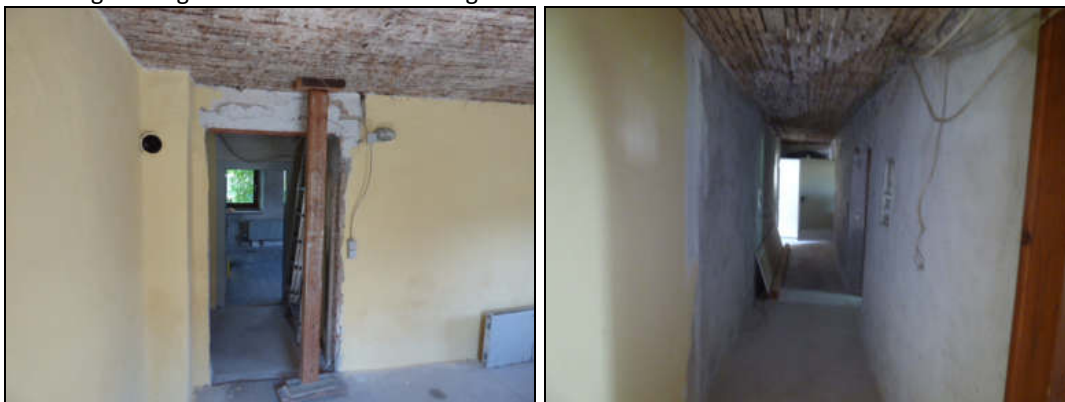
- Fertigstellung des Innenausbaus im Erdgeschoss

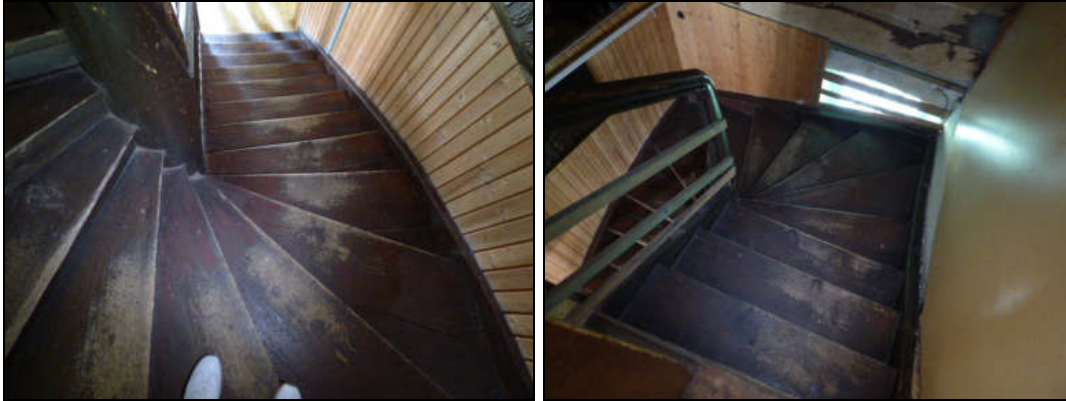
- Überprüfung der Elektrik mit Anpassung oder zumindest überwiegend Teilerneuerung
- Erneuerung der Treppenanlage (z. B. Stufen stark durchgetreten)

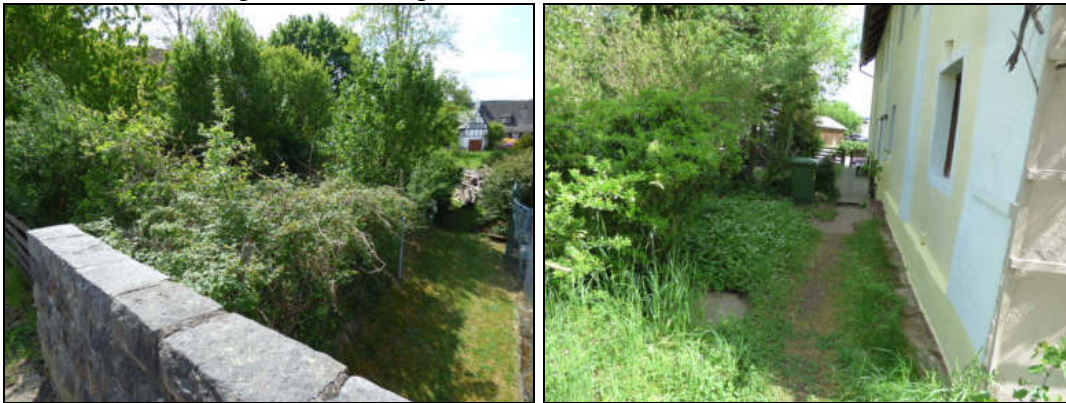
- Grobüberarbeitung der Außenanlagen

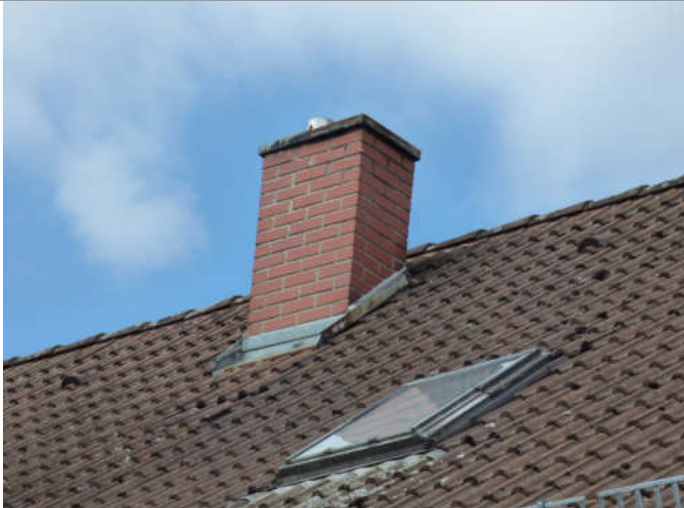
| Bild 32 | |

| | Detailansicht Dach mit Kamin |
