# WERTGUTACHTEN

**Nr. J 5077/25**

**Objekt:** Wohnbaugrundstück, Flst. 920/8, Gemarkung Gauting, bebaut mit freistehendem Einfamilienwohnhaus und PKW-Doppelgarage  
Otto-Braungardt-Straße 8  
82131 Gauting

**Auftrag:** Ermittlung des Verkehrswertes gemäß §194 BauGB

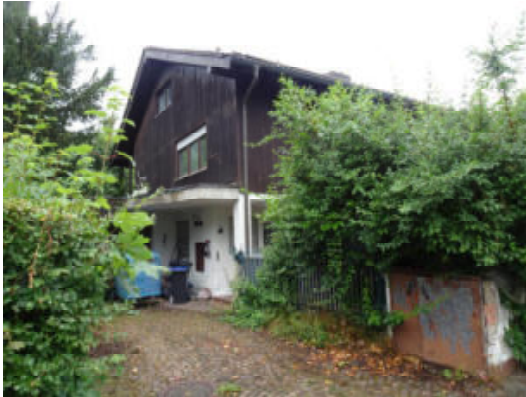
**Nordost- und Südostseite des Gebäudes**

- Dacheindeckung nicht fachgerecht ausgeführt bzw. nicht fertiggestellt
- Fassade abgewittert, partielle Putzschäden und Risse
- Holzbauteile außen abgewittert

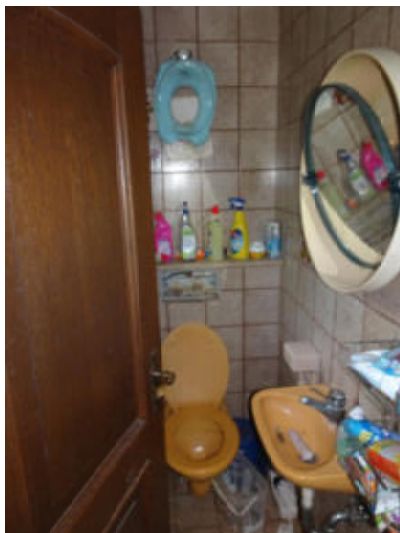
**Gäste-WC im EG**

- Schäden Dämmung Dachflächen
- Sanitärausstattung (WC's, Bad) sanierungsbedürftig und nicht nutzbar (Fliesenschäden, Sanitärgegenstände alt, abgenutzt und stark verschmutzt, etc.)

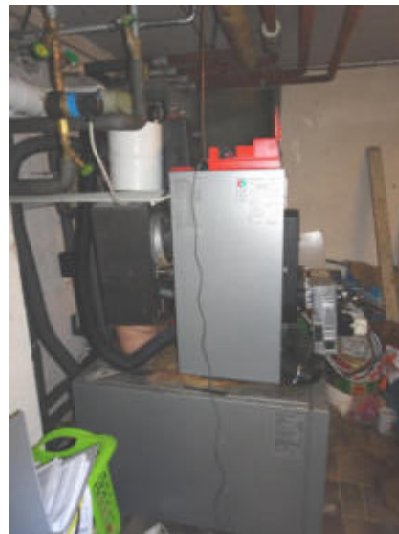
**Heizungsanlage**

- partielle Feuchteschäden Kellerwände
- Heizungsanlage angabegemäß defekt, gegebenenfalls Frostschäden im Bereich der Heizungs- und Sanitärinstallation

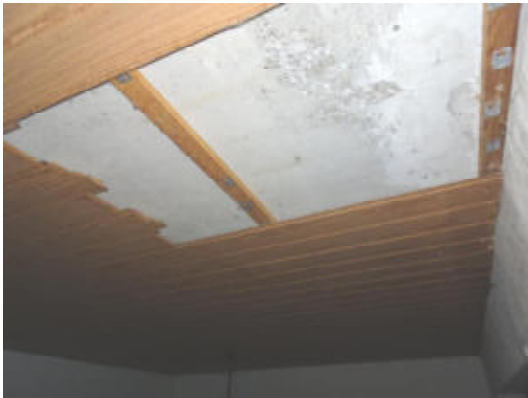
**Schäden Holzdecke Wohn-/ Esszimmer**

- Entrümpelung und Grobreinigung des Gebäudes und der Außenanlagen
- Rückbau und Erneuerung Bodenbeläge / Estrich, Wand- und Deckenbekleidungen
- Rückbau / Erneuerung Fenster und Türen
- Rückbau / Erneuerung Sanitärausstattung
- Rückbau / (Teil-) Erneuerung Heizungs-, Sanitär- und Elektroinstallation
- Sanierung Dachflächen
- Beseitigung Reparaturstau
- Neuanlage Außenanlagen

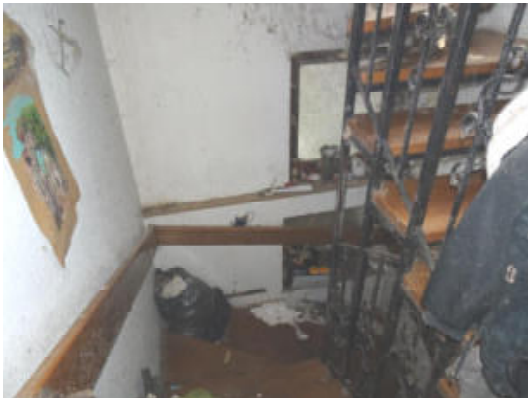
**Verschmutzungen Treppenabgang**

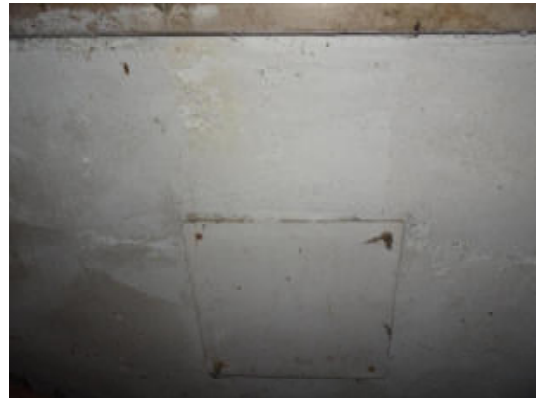
**Feuchteschaden Kellerwand**

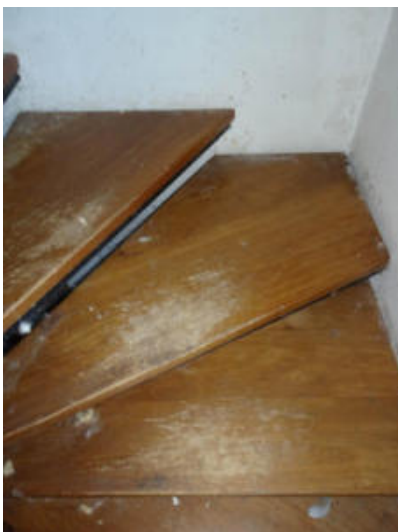
**abgelaufene Treppenstufen**

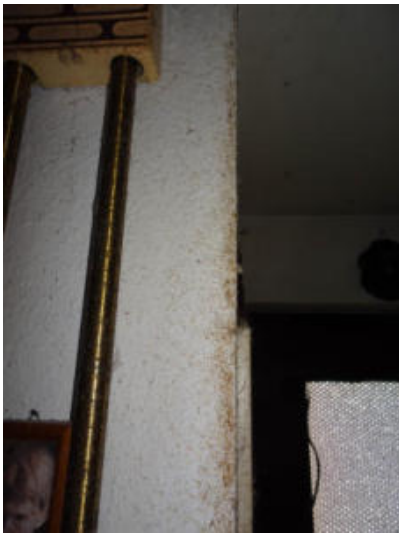
**Ablagerungen Wandflächen**

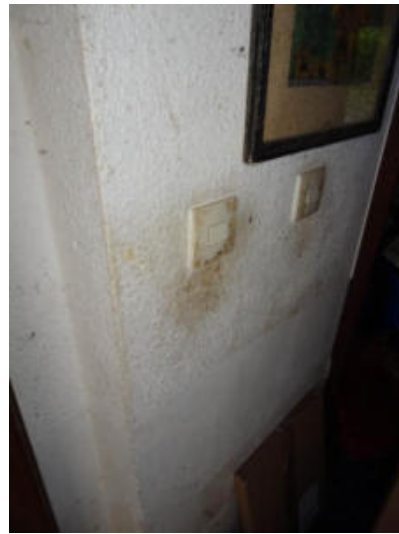
**verschmutzte Schalter und Wandflächen**

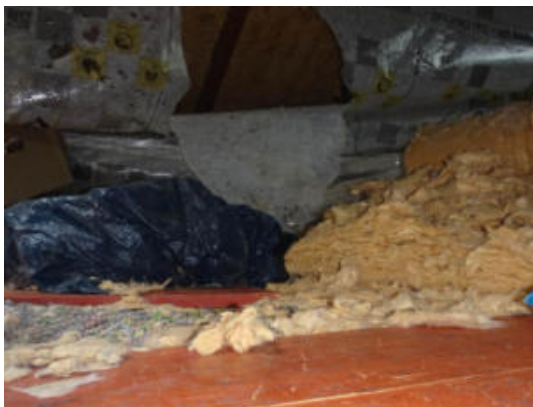
**Schäden Dämmung Dachflächen**

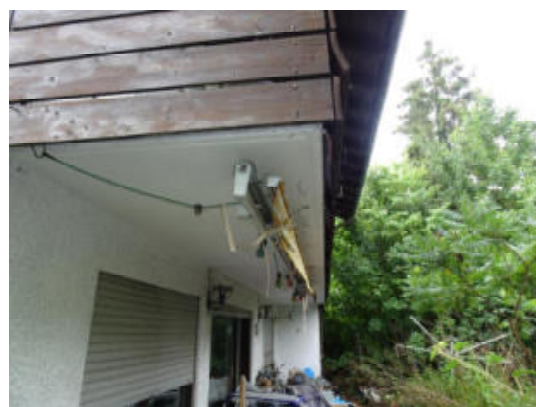
- Fenster abgewittert und Scheiben teilweise angelaufen
- fehlende Attikaverkleidung Vordach zu Garage
- Feuchteschäden Balkon
- Gebäude innen vermüllt und stark verschmutzt, gegebenenfalls Schädlings- und Pilzbefall

**Feuchteschäden Balkon**

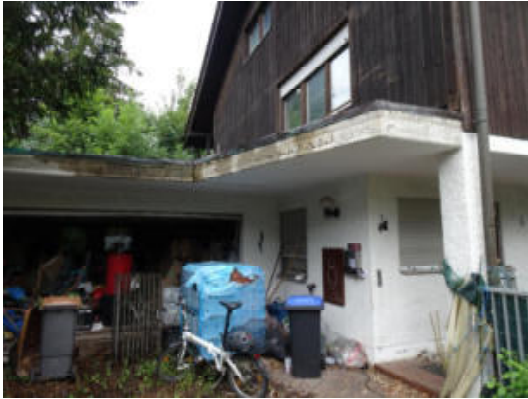
**Nordostseite der Garage**

- fehlende Attikaverkleidung, Dachabdichtung partiell undicht
- Feuchteschäden
- Torschwelle korrodiert

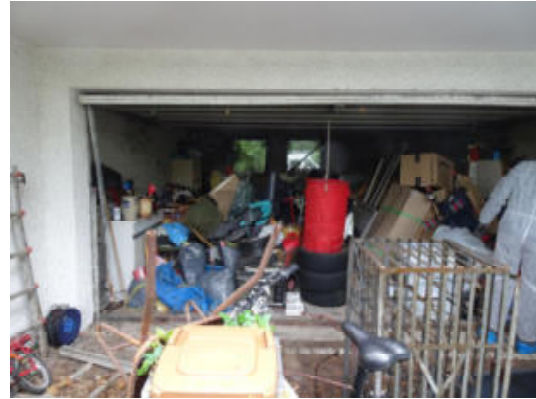
**Innenansicht Garage**

Das Garagengebäude ist in einem stark vernachlässigten und sanierungsbedürftigen Zustand. Es bestehen erhebliche Mängel und Schäden.

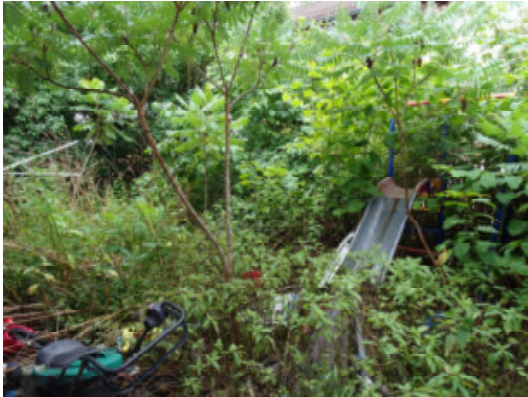
**südlicher Gartenbereich**

- Wand- und Deckenflächen sanierungsbedürftig (Tapeten und Verkleidungen alt und stark verschmutzt, Malerarbeiten erforderlich, etc.)
- Türen und Türzargen abgenutzt und stark verfärbt, teilweise Schäden und Absplitterungen
- Weitere Abnutzungen und Schäden (z.B. Heizkörper, Lichtschalter, etc.)
- Außenanlagen stark vernachlässigt und vermüllt
