Verkehrswertgutachten

Am Mühlacker 21 in 64839 Münster

Verkehrswertgutachten (i.S.d. § 194 Baugesetzbuch)

| Objekt/Nutzung: | Das Grundstück ist mit zwei Wohngebäuden bebaut. Ein älteres Einfamilienhaus (leerstehend) und ein rückliegendes Zweifamilienhaus, welches bewohnt ist. |

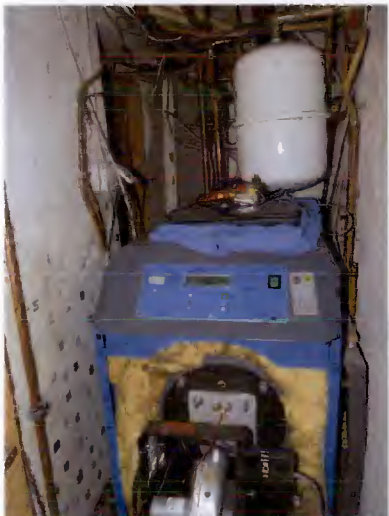
Die Beheizung und Warmwasseraufbereitung erfolgt über eine Gasheizung (Pro-Condens der Fa. Götz Heizsysteme) mit Warmwasserspeicher. Die Heizung wurde nach Angaben vor Ort Anfang der 2000 Jahre erneuert. Zur Unterstützung befinden sich noch auf dem Dach zur Südseite noch drei solare Durchlauferhitzerelemente. Die Heizung versorgt ebenso das hintere Gebäude mit Wärme. Zur Wärmeübertragung sind in den Wohnräumen Flächenheizkörper mit Thermostatventilen verbaut. Die Leitungen bestehen augenscheinlich aus Kupferrohren (ungedämmt). Aufgrund des Alters ist mit einem kurz- bis mittelfristigen Austausch zu rechnen. Eine weitere Heizquelle stellt der Pelletofen im Anbau dar. Dieser ist nach Angaben defekt.

Gaszentralheizung

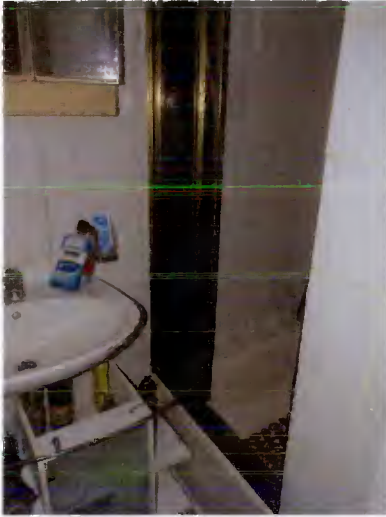
Das Duschbad im Kellergeschoss ist vermutlich Anfang der 90er Jahre in Eigenleistung ausgebaut worden. Die Duschwanne liegt in einer Nische

und ist mit einer Schiebetür versehen. Zudem ist das Bad mit einem kleinem Handwaschbecken und einem Stand-WC mit vorgehängtem Spülkasten ausgestattet.

Duschbad – KG

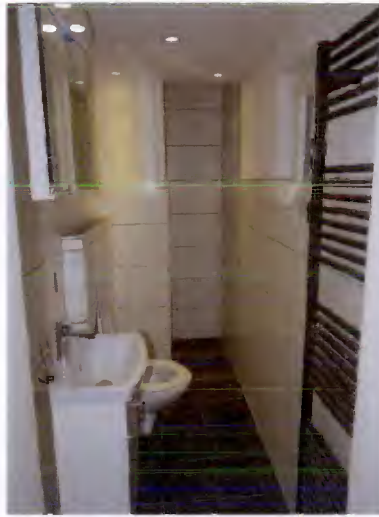
Das Duschbad im Erdgeschoss ist modern, weiß gefliest und mit einer Dusche, einem wandhängendem WC mit verdecktem Spülkasten und einem kleinen Waschtisch ausgestattet. Die begehbare Dusche wurde mit einem Vorsprung versehen und gefliest.

Duschbad – EG

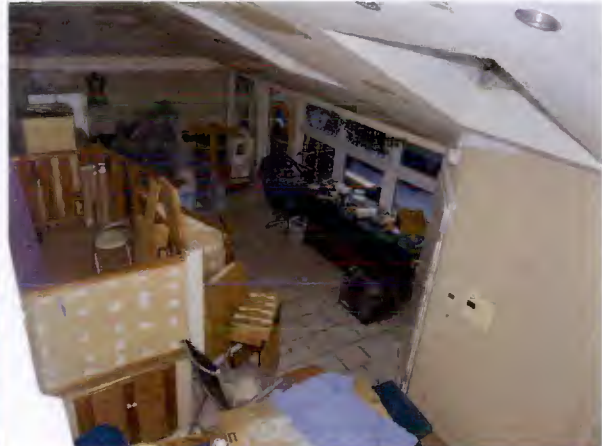
Umbaute – ehem. Terrasse: Im Erdgeschoss wurde die Fläche der ehemaligen Terrasse zur Westseite vollständig umbaut. Hierzu wurde in Holzbauweise ein halbes Walmdach errichtet und mit Ziegel eingedeckt. Im inneren wurde der Raum hell gefliest und fast fertig ausgebaut.

Für die Beheizung des Raumes wurde ein Holzpellet-Ofen aufgestellt (mit Edelstahlkamin), der nach Angaben vor Ort defekt ist. Der Raum verfügt über große Fensterelemente zur Terrasse und über zwei Dachflächenfenster zur Belichtung. In der Verkleidung der Dachflächen wurden Lichtspots eingelassen. Eine Stahlblechtür führt von diesem Raum, in die zum Ortstermin nicht zugängliche Garage. Der Bereich ist von der Küche aus zu begehen. Über ein Podest mit einer vierstufigen Treppe gelangt man auf das Niveau des Anbaus und der Terrasse. Über diesen Anbau liegt in der Bauakte kein Antrag vor. Es ist daher davon auszugehen, dass es sich um einen nicht genehmigten Anbau handelt.

umbauten Terrassenbereich

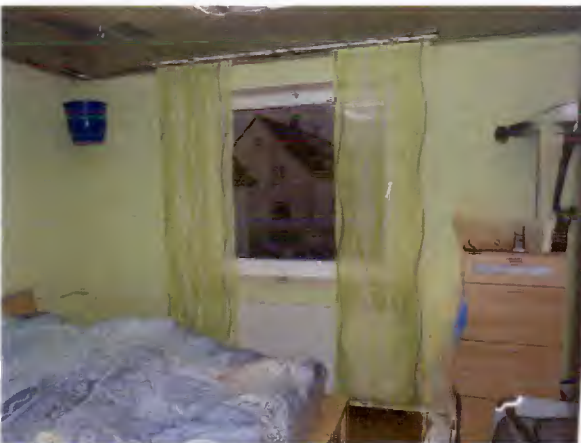
Schlafzimmer (Feuchteschaden/Decke)

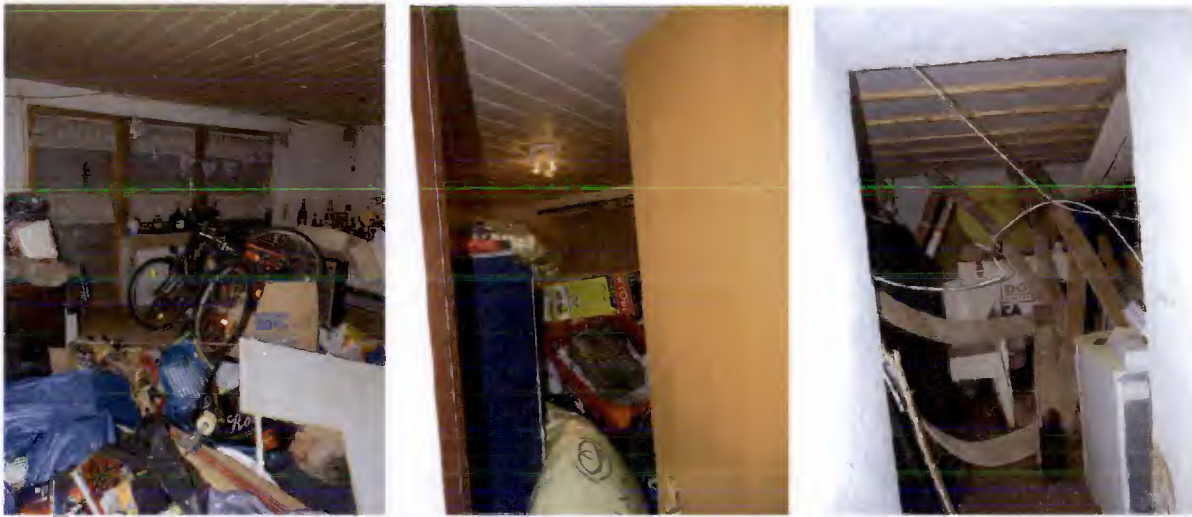
Im hinteren Gebäudeteil ist im Keller ein erheblicher Wasserschaden entstanden. Hier gab es nach Angaben vor Ort Probleme mit dem Kanalanschluss. Der Keller ist fast vollständig mit Unrat vollgestellt und kaum begehbar. Soweit zu erkennen wurden die Wände mit Gipsplatten im ausgebauten Bereich verkleidet. Diese sind aufgequollen, verschimmelt und haben sich schon teilweise gelöst. Nach Räumung ist die Ursache zu lokalisieren und Instand zu setzen (Trocknung). Die Gipsplatten sind zu entfernen und bei Bedarf eine neue Wandbekleidung zu erstellen (z.B. Putz). Die Erdgeschosswohnung ist als Messi-Wohnung zu bezeichnen und ebenso zugestellt. Bad und Küche sind kaum noch nutzbar und viele Bereiche sind mit Schimmel belastet. Die Wohnung ist vollständig zu räumen und vollständig zu renovieren. Hierbei muss ggf. auch der Putz, die Deckenbekleidung und Bodenbeläge ausgetauscht werden (Raucher). Das Bad ist zu sanieren. Die Wohnung im Obergeschoss befindet sich weitestgehend in einem gepflegten Zustand. In der Diele sind ca. 7 Fliesen gerissen und auszutauschen. Im Schlafzimmer hat sich an der Holzdecke ein Wasserschaden gebildet. Hier ist die Dachabdichtung instand zu setzen und die Holzpanelendecke auszutauschen. Der Gartenbereich ist verwildert und weitestgehend mit Efeu überwuchert. Zudem gibt es noch zwei in Holzbauweise erstellte Hütten, die vermutlich ebenfalls zu räumen sind.

Vermüllter Kellerbereich – hinteres Gebäude

Die beschriebenen Restarbeiten, Schäden und Instandsetzungsmaßnahmen werden nach sachverständigem Ermessen mit € 85.000,-- bewertet.

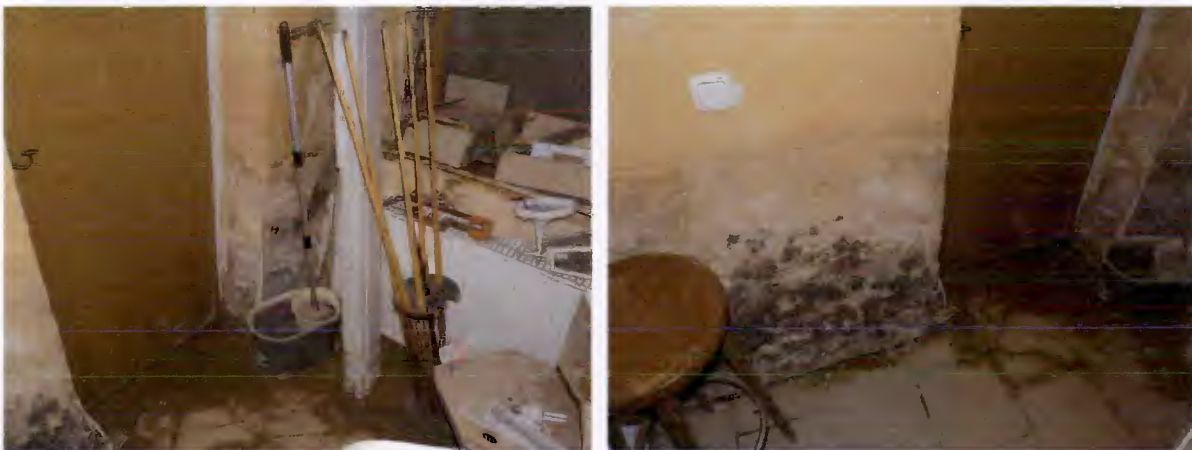
Zur Ortsbesichtigung waren keine Beeinträchtigungen hinsichtlich Grundwasser-
einflüssen ersichtlich. Es wird von einem
gewachsenen, tragfähigen Untergrund aus-
gegangen. Der Wasserschaden im Bereich des
Kellers im Hinterhaus, ist nach Angaben vor Ort
auf einen defekten Kanalanschluss zurückzu-
führen.

- Höhen:** Sockelhöhe ca. 0,60 m; Traufhöhe ca. 5,60 m, Firsthöhe ca. 6,65 m.
- Fundamente/Keller:** Der Keller wurde in massiver Bauweise mit einer Mauerstärke von ca. 30 cm errichtet. Tragende Innenwände sind in einer Stärke von ca. 24 cm errichtet, nichttragende Wände ca. 11,5 cm. Der Keller wurde mit Bodenplatte auf Streifenfundamenten erstellt. Teile des Kellers wurden zu Wohnzwecken ausgebaut. Hier wurden die Wände, soweit augenscheinlich zu erkennen, im inneren mit Gipsplatten verkleidet. Diese sind aufgrund eines Wasserschadens überwiegend beschädigt.

Wasserschaden Kellerbereich – hinteres Gebäude

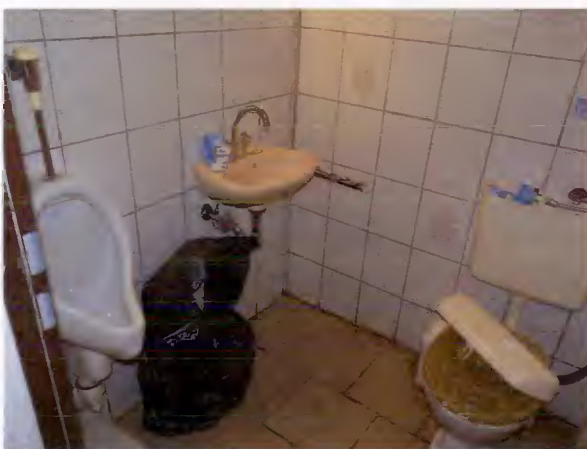
Im Keller befindet sich ein innenliegendes WC mit Handwaschbecken, einem Pissoir und eine Stand-WC mit vorgehängtem Spülkasten. Das WC ist durch den Wasserschaden sanierungsbedürftig.

WC – im KG
