EXPOSEE AUSSENBESICHTIGUNG

**VERKEHRSWERTERMITTLUNG (nach § 194 BauGB)
zum Zwecke der Zwangsversteigerung**

17/100stel Miteigentumsanteil an dem mit einem Mehrfamilienhaus bebauten Grundstück
Königsbergallee 44, 34454 Bad Arolsen, verbunden mit dem Sondereigentum an der
Wohnung Nr. 3 im Kellergeschoß und Sondernutzungsrecht an der Garage Nr. 3 und
Gartenfläche Nr. 3 sowie Nutzungsrecht an PV-Anlage Dachfläche Südseite

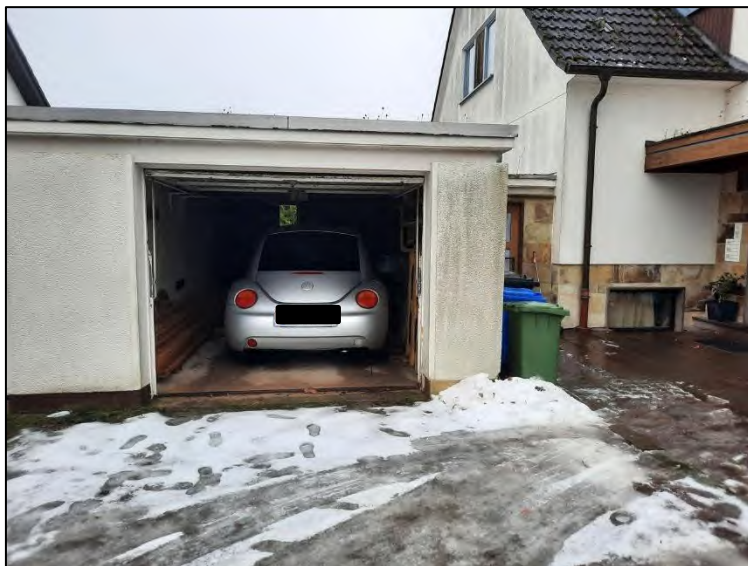
Abb. 4: Garage im Sondereigentum Nr. 3

Bauschäden:	-stellenweise Putzschäden an Fassade, auch von Garage. Im Gebäudeinneren im Treppenhaus Kellerbereich Feuchteschäden an Putz im Sockelbereich und unter Decke erkennbar. Die Aufzählung ist ggf. nicht vollständig. Es werden nur soweit offensichtliche und ohne Bauteilöffnung erkennbare Schäden angeführt.
-------------	--

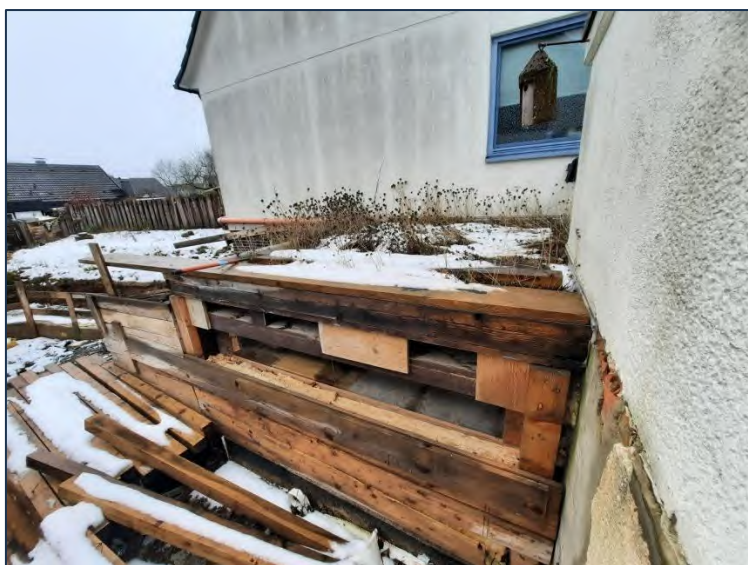
Abb. 5: Ansicht Ostseite mit begonnenen

baulichen Maßnahmen auf Fläche mit Sondernutzungsrecht von Nr. 3

a) von den Räumen des Sondereigentums Nr. 3 im Untergeschoß ausgehend wurde vom bisherigen Eigentümer des Sondereigentums begonnen einen Anbau zu errichten, welcher baurechtlich nicht genehmigt, also bisher illegal ist. Ein Bauantrag wurde zwar gestellt, ist jedoch noch nicht beschieden. Lt. mündlicher Auskunft der Bauaufsicht des Landkreises Waldeck-Frankenberg besteht jedoch die Aussicht auf eine baurechtliche Genehmigung. Derzeit ruht jedoch das Verfahren.

In der Wertermittlung wird -bezüglich noch ausstehender Genehmigungskosten oder ggf. anfallender Abrißkosten für die Beseitigung der begonnenen Baulichkeiten sowie zusätzlicher Aufwendungen und Risiko- diesbezüglich bei den besonderen objekt-spezifischen Grundstücksmerkmalen ein pauschaler Wertabschlag angesetzt

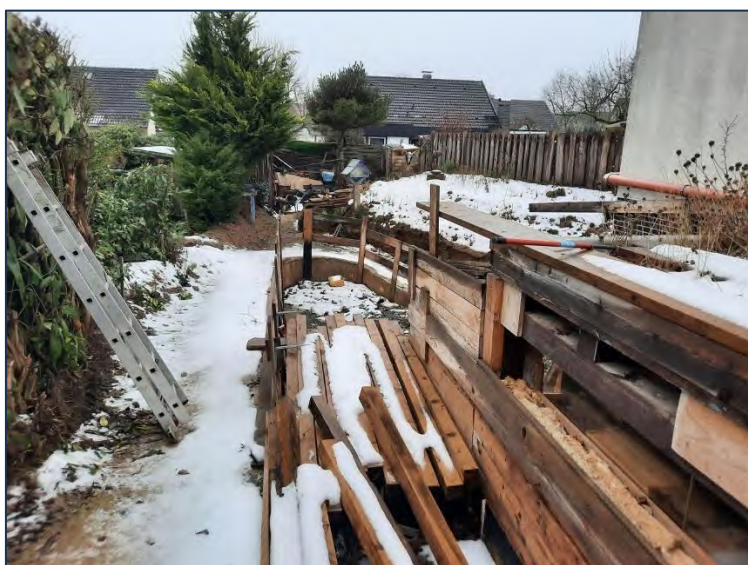
Abb. 6: begonnene baulichen Maßnahmen

auf Fläche mit Sondernutzungsrecht von Nr. 3
