## Exposé zum G U T A C H T E N

über den Verkehrswert (Marktwert) i. S. d. § 194 Baugesetzbuch für das mit einem  
Wohn- und Geschäftshaus und einem Nebengebäude bebaute Grundstück  
in 34379 Calden, Wilhelmsthaler Straße 23

| Objektadresse: | Wilhelmsthaler Straße 23, 34379 Calden. |

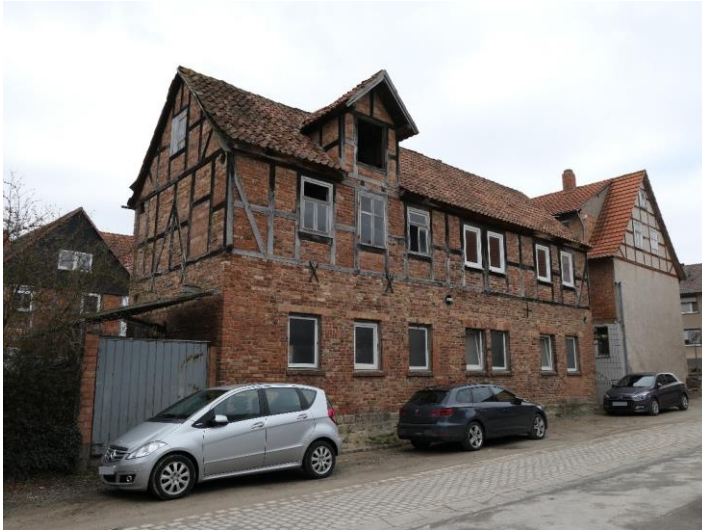
Bild 1 | Ansicht von Osten  
Nebengebäude aus Sicht der Straße  
Mittelgasse

| <u>Bauschäden / Baumängel / Sanierungs- und Erhaltungserfordernisse</u> Baukörper Mittelstraße: | <ul style="list-style-type: none"> <li>- Instandsetzung der Fassade.</li> <li>- Überprüfung des Fachwerkes, ggf. auch des Dachtragwerkes</li> <li>- Erneuerung der Dacheindeckung, Einbau einer Wärmedämmung, Sanierung des Schornsteinkopfes (dieser war von außen nicht sichtbar, daher ggf. Einbau/Anbau eines Edelstahlschornsteins).</li> <li>- Erneuerung der Fenster im Obergeschoss und Außentüren</li> <li>- Erneuerung von Regenrinnen und Fallrohre</li> <li>- Modernisierung der Leitungssysteme (Strom, Gas, Wasser, Abwasser)</li> <li>- Einbau einer Heizungsanlage</li> <li>- Modernisierung des/der Bäder</li> <li>- Modernisierung des Innenausbau, z.B. Decken, Fußböden, Treppen</li> <li>- Beseitigung von Schäden (Feuchteschäden, ggf. Hausschwamm etc.)</li> </ul> |

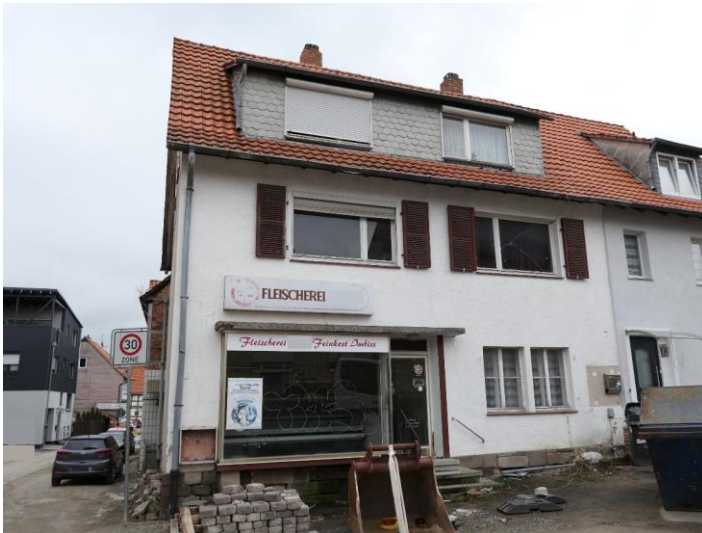
Bild 2 | Ansicht von Westen  
Wohn- und Geschäftshaus  
Wilhelmsthaler Straße

| <u>Bauschäden / Baumängel / Sanierungs- und Erhaltungserfordernisse</u><br>Baukörper Wilhelmsthaler Straße: | <ul style="list-style-type: none"> <li>- Instandsetzung ggf. Erneuerung des Fassadenputzes.</li> <li>- Erneuerung der meisten Fenster und der Außentüren.</li> <li>- Erneuerung der Treppenanlage zu den Wohnungen.</li> <li>- Instandsetzung von Regenrinnen und Fallrohren.</li> <li>- Modernisierung der Leitungssysteme (Strom, Gas, Wasser, Abwasser)</li> <li>- Einbau einer Heizungsanlage</li> </ul> |

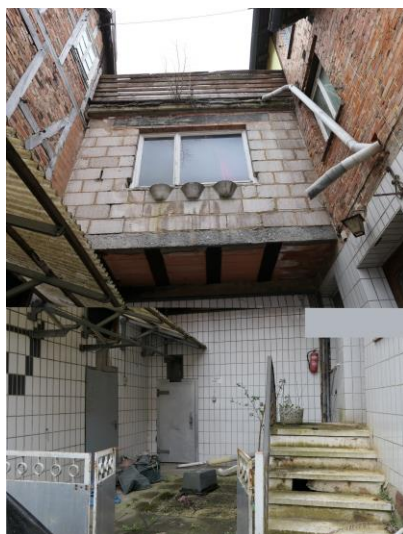
Bild 3 | Ansicht von Norden  
Verbindung beider Gebäude  
(Zuschnitt aus zwei  
Bildern)
