## Kurzexposee zum Wertgutachten

64 K 9/24

| Anschrift | Lübecker Straße 58<br>34369 Hofgeismar<br>OT Hombressen | | |

Anlage zum  
Verkehrswertgutachten  
Lübecker Straße 58  
34369 Hofgeismar

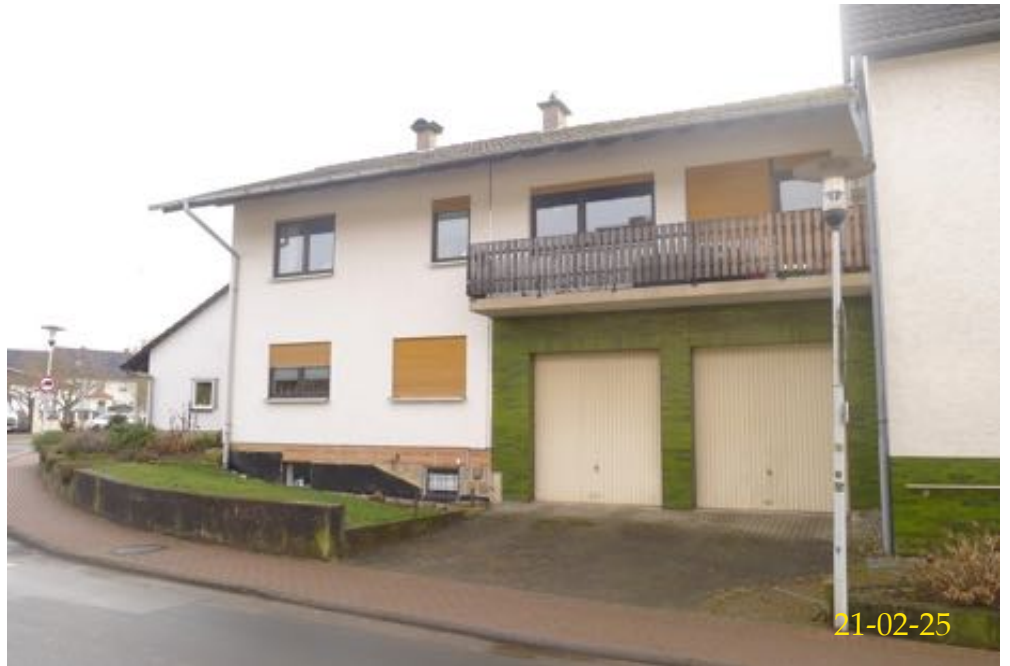
Straßenfassade  
Wohnhaus W 2  
von Nord-Westen

Die Dachdeckung, die Blecheinfassungen und die Dachrinnen sind von außen ohne erkennbare Mängel oder Schäden.

Die Putzfassaden zeigen lediglich alterstypische Verschleißspuren.

Im Bereich des Sockel wurden einige abgeplatzte Riemchen festgestellt. An einer Teilfläche des Sockels an der Straßenseite fehlt der Verputz.

Die Holzfenster weisen teilweise stärkere Anstrichmängel auf.

Aufgrund des äußeren Eindrucks wird von einem durchschnittlichen Standard und einem durchschnittlichen Erhaltungsgrad ausgegangen.

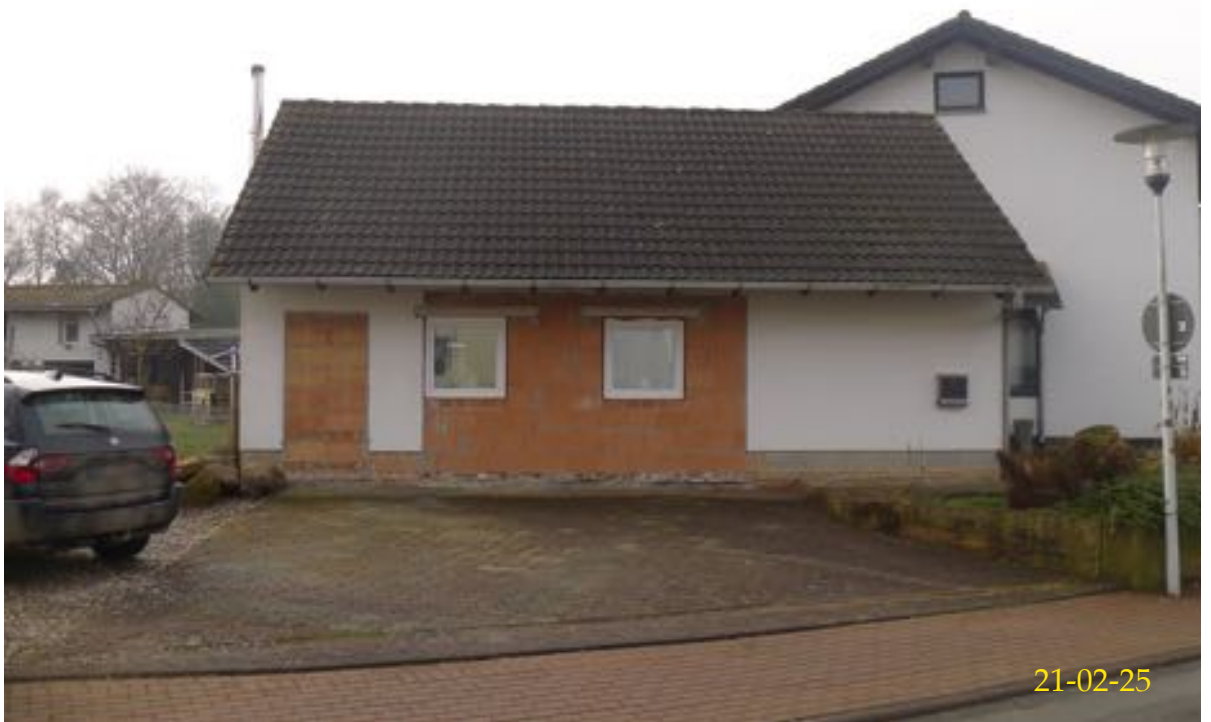
Wohnhaus W3  
Ansicht von Norden

Die Dachdeckung, die Blecheinfassungen und die Dachrinnen sind von außen ohne erkennbare Mängel oder Schäden.

Im Rahmen der kürzlich erfolgten Umnutzung der Garagen in Wohnraum wurden einige Wandöffnungen verändert. An diesen Stellen fehlt noch der äußere Verputz, ansonsten weisen die Fassaden keine über den alterstypischen Verschleiß hinausgehende Mängel oder Schäden auf.

Aufgrund des äußeren Eindrucks wird von einem durchschnittlichen Standard und einem durchschnittlichen Erhaltungsgrad ausgegangen.
