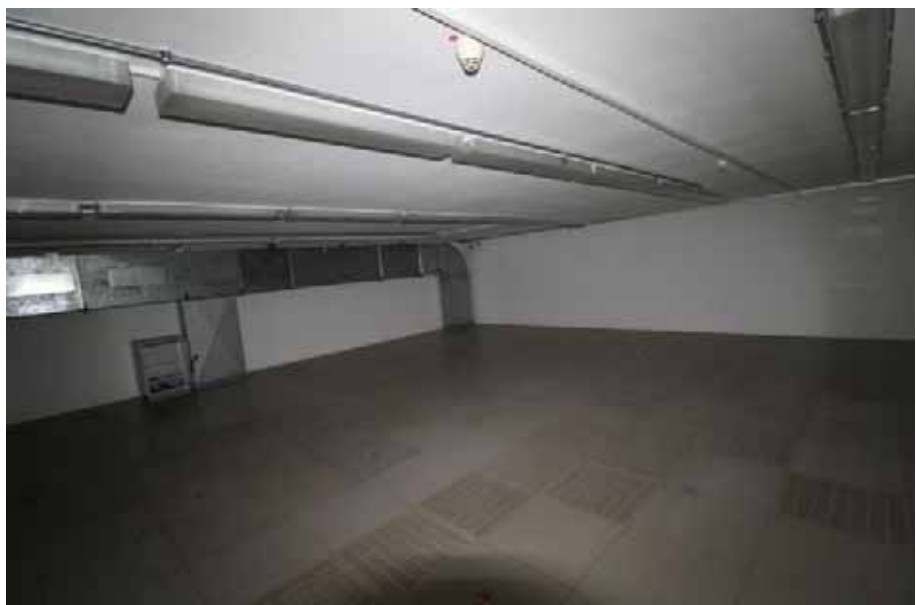
Sicht in den Technik-  
raum / EG Haus 14

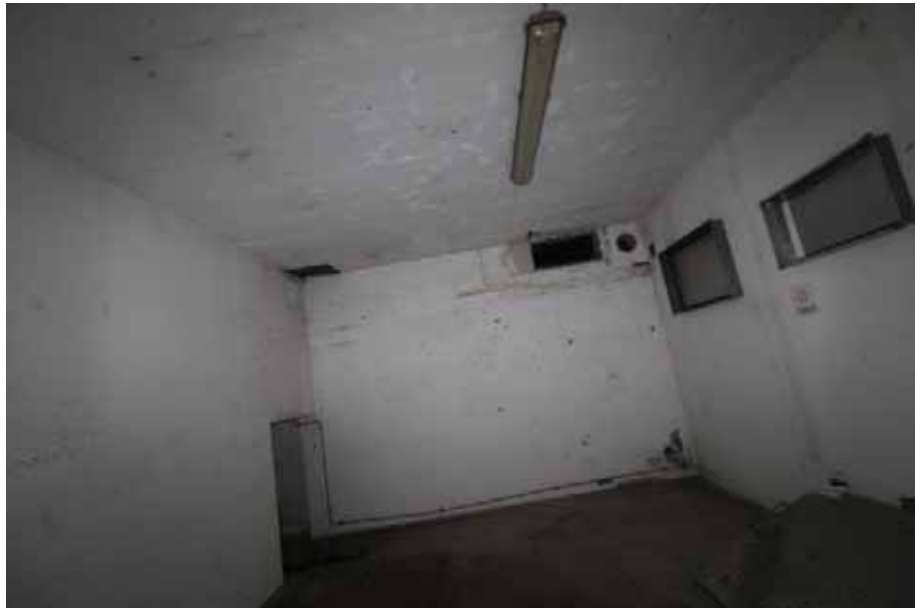
Sicht in den Technik-  
raum / EG Haus 14

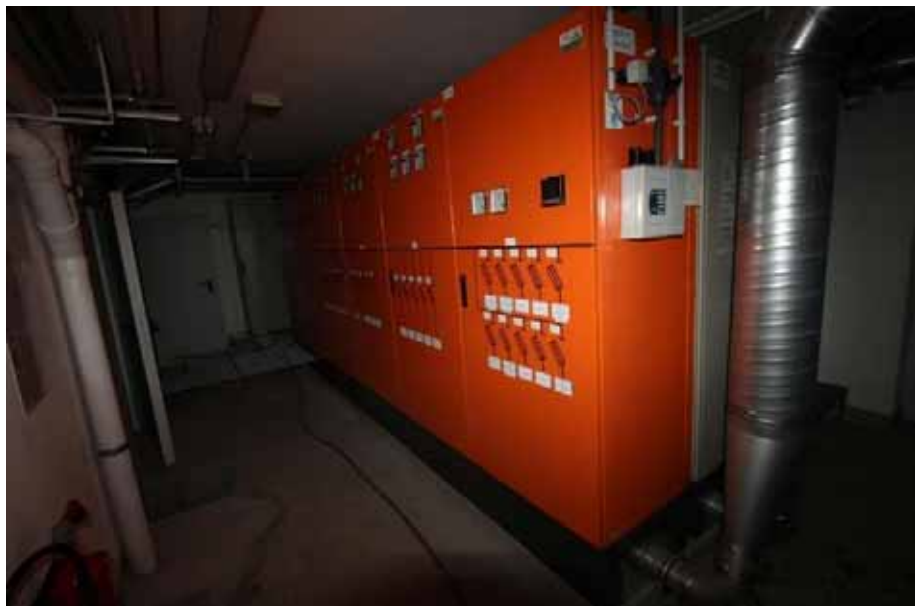
Sicht in einen Technik-  
raum / KG Haus 15

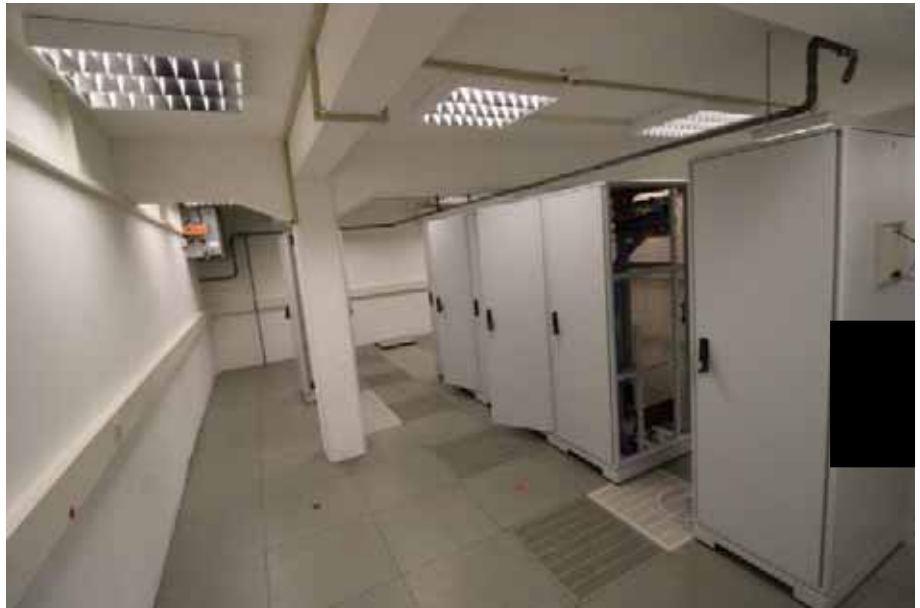
Sicht in einen Raum /  
EG Haus 16

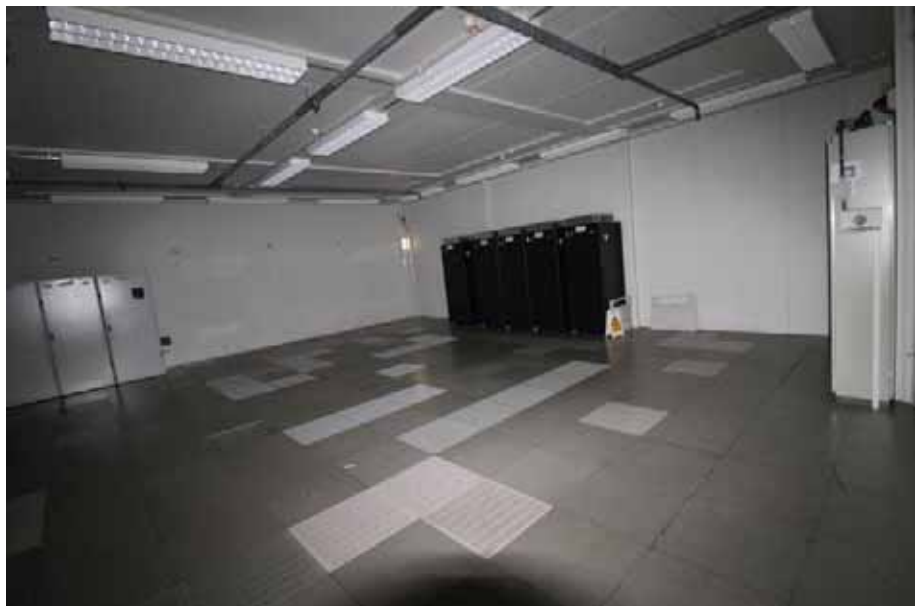
Sicht in einen Raum /  
EG Haus 16

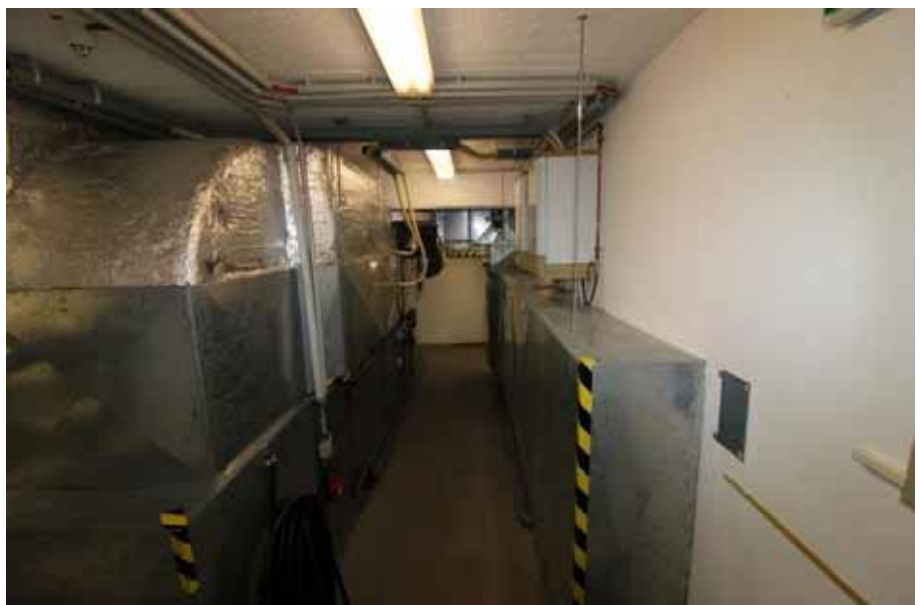
Sicht in einen Raum /  
EG Haus 16

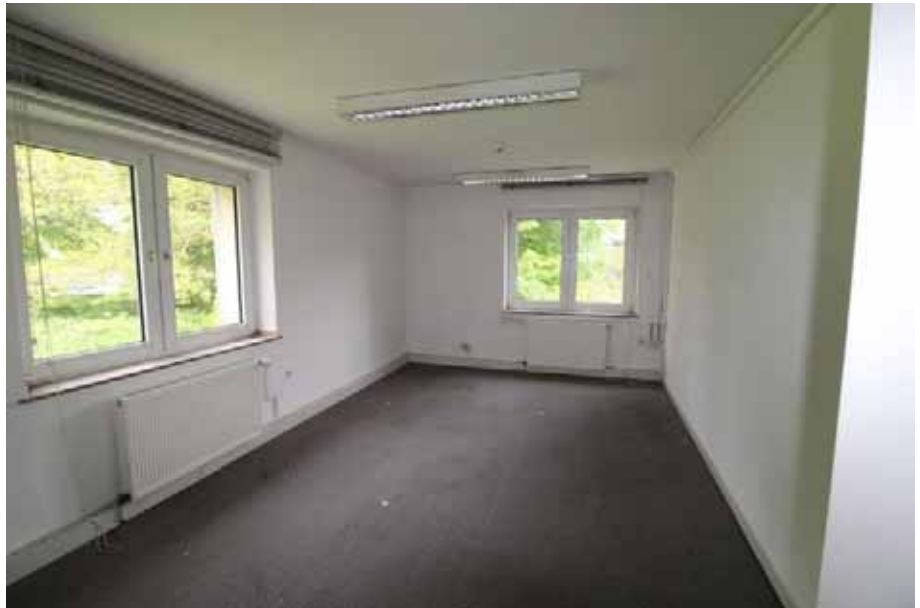
Sicht in ein Lager / OG  
Haus 16

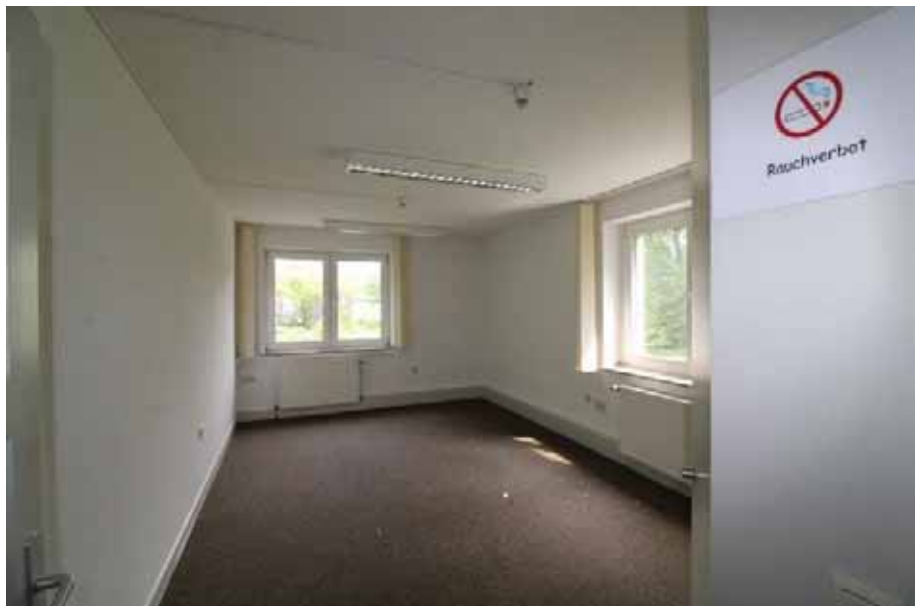
Sicht in ein Lager / OG  
Haus 16

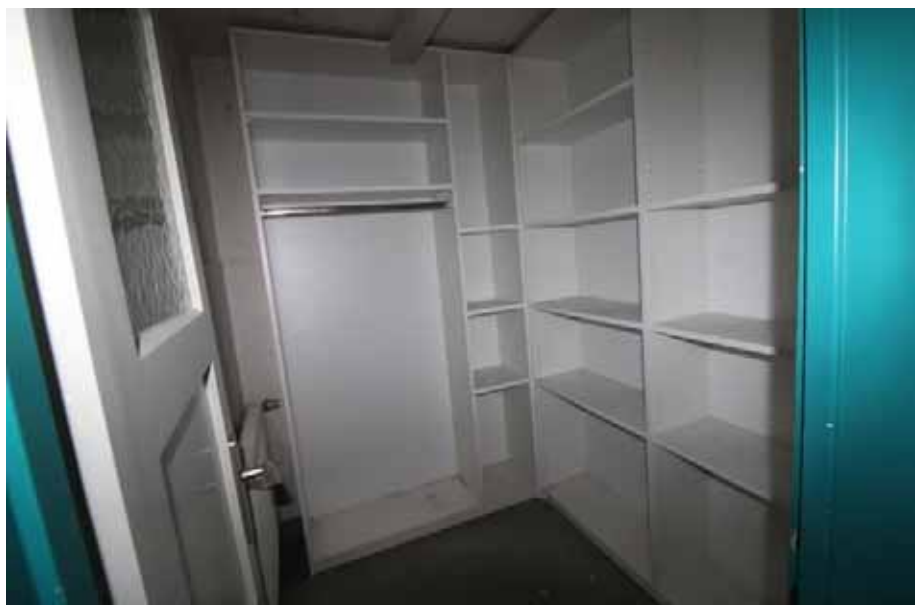
Sicht in ein Lager / OG  
Haus 16

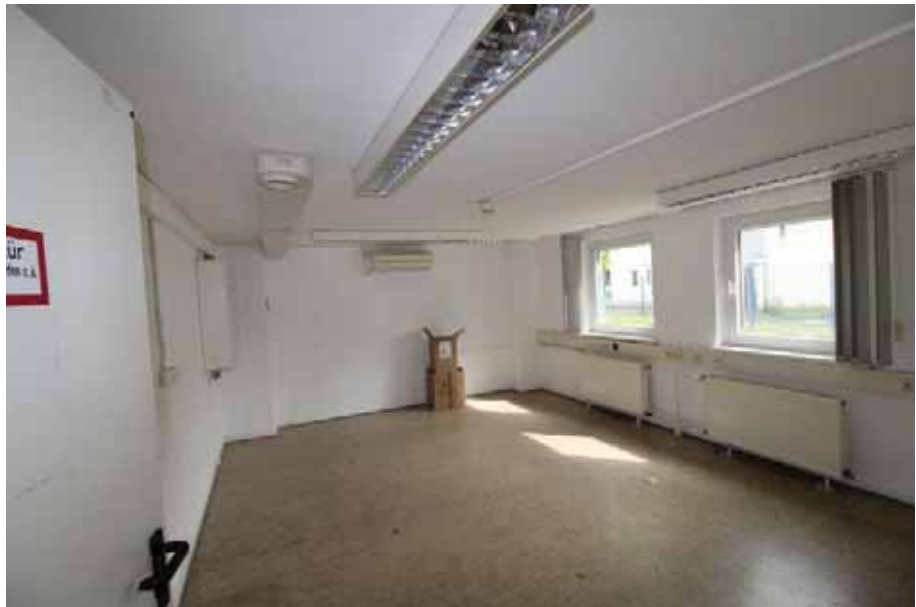
Sicht in den Raum 1 /  
EG Haus 17

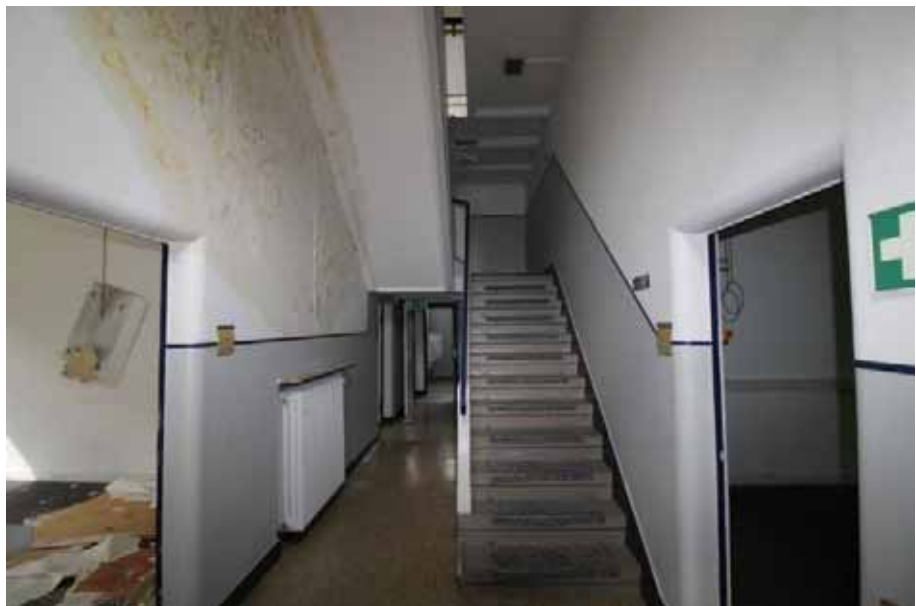
Sicht in den Flur / EG  
Haus 17

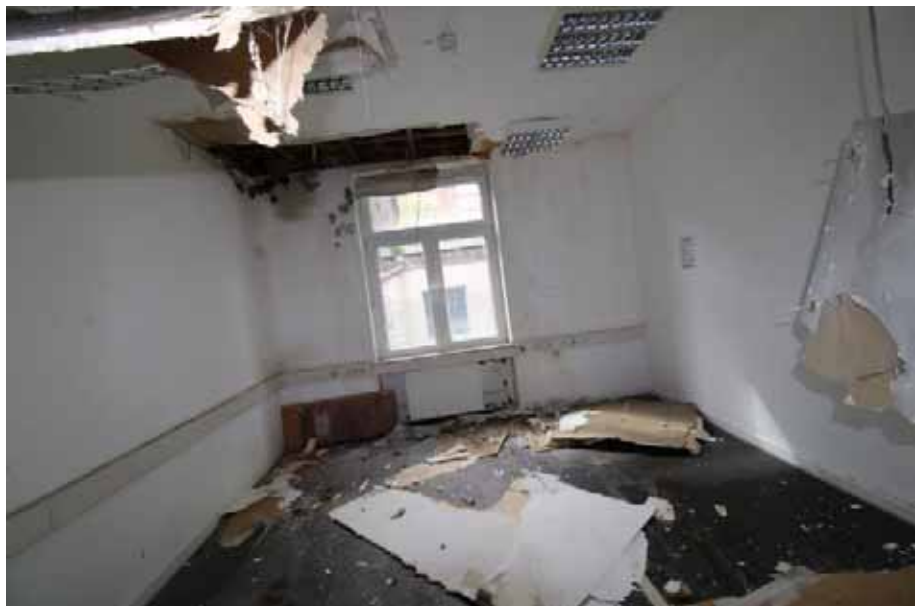
Sicht in den Raum 8 / EG Haus 17

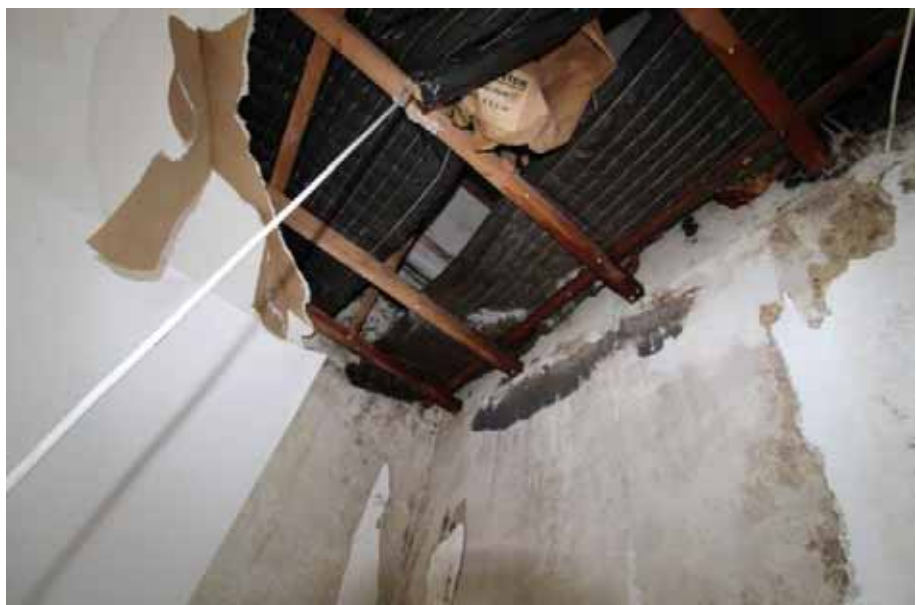
Sicht in den Raum 8 / EG Haus 17

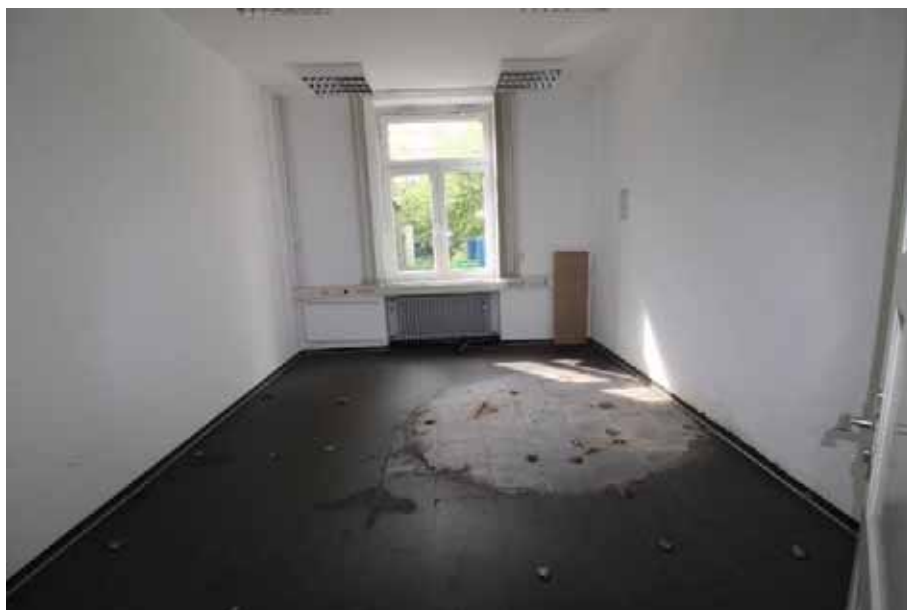
Sicht in den Raum 7 /  
EG Haus 17

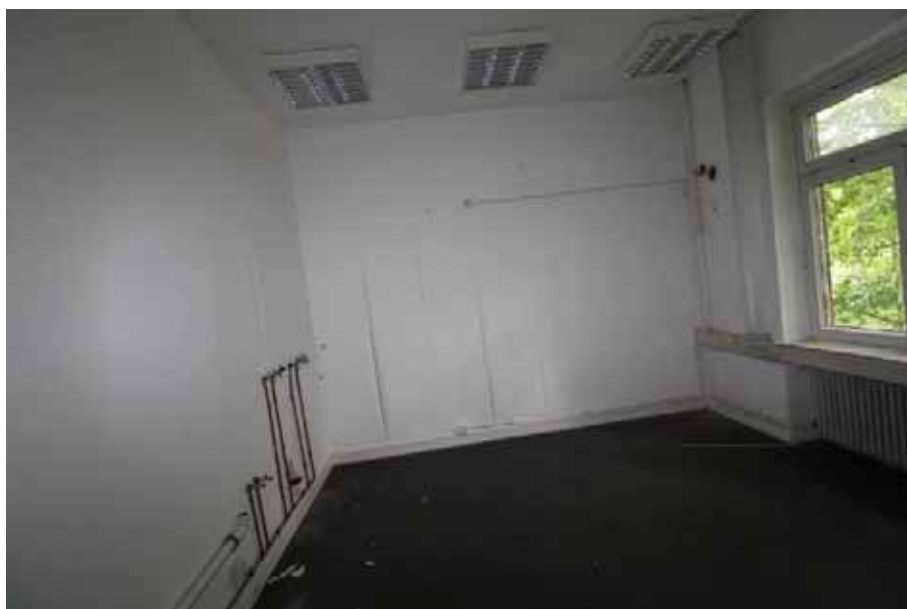
Sicht in den Raum 4 /  
EG Haus 17

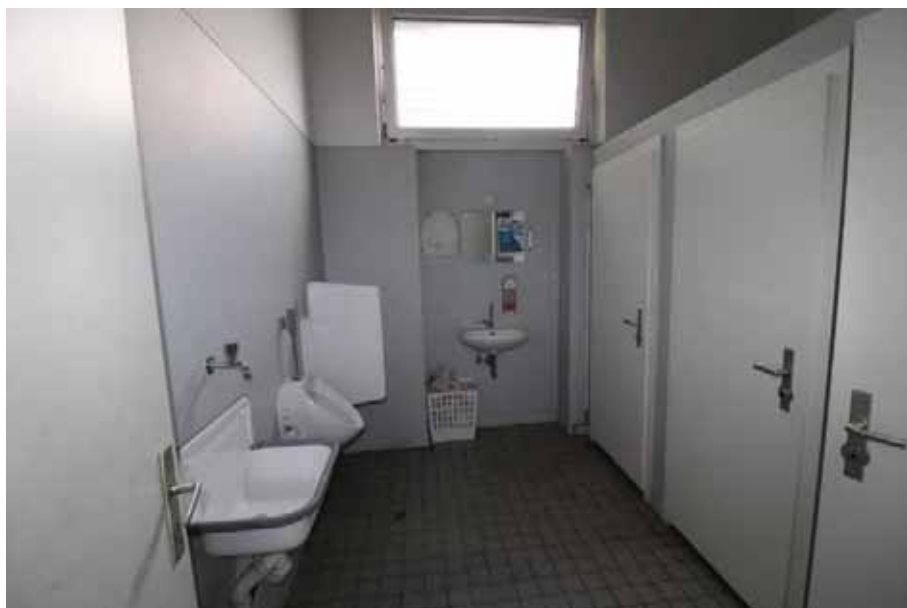
Sicht in das Herren-  
WC / EG Haus 17

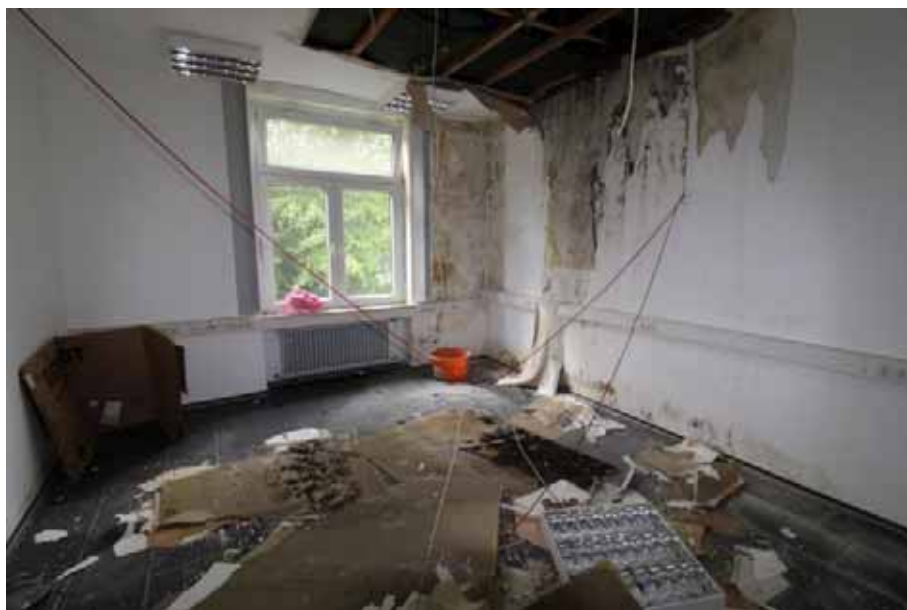
Sicht in den Raum 6 /  
EG Haus 17

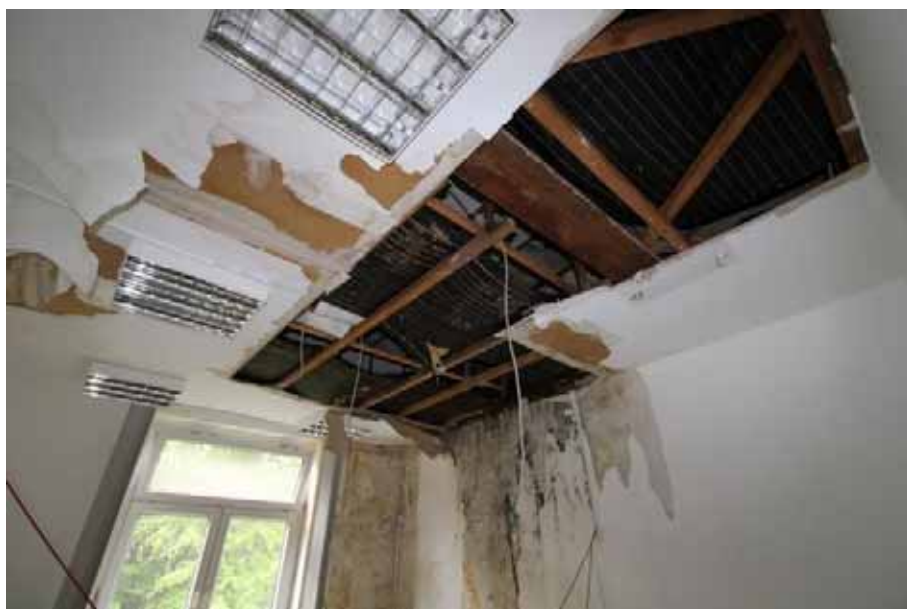
Sicht in den Raum 6 /  
EG Haus 17

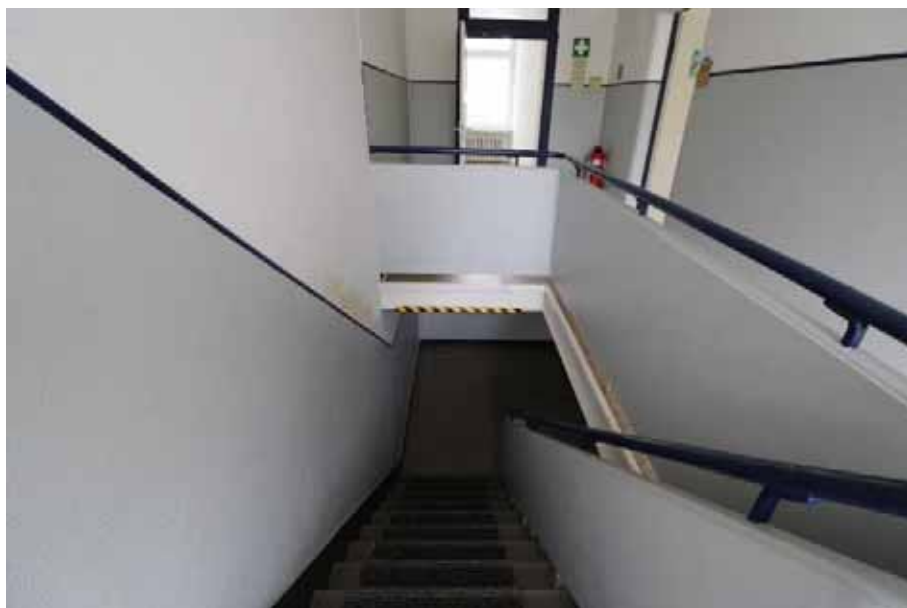
Sicht vom Flur aus auf  
den Treppenabgang /  
OG Haus 17

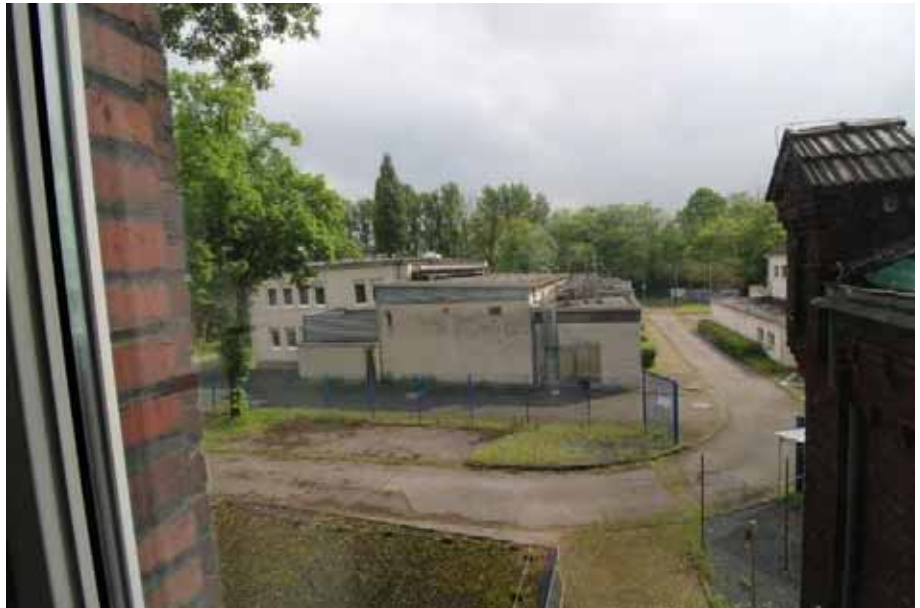
Sicht vom Flur aus  
zum Haus 15 / OG  
Haus 17

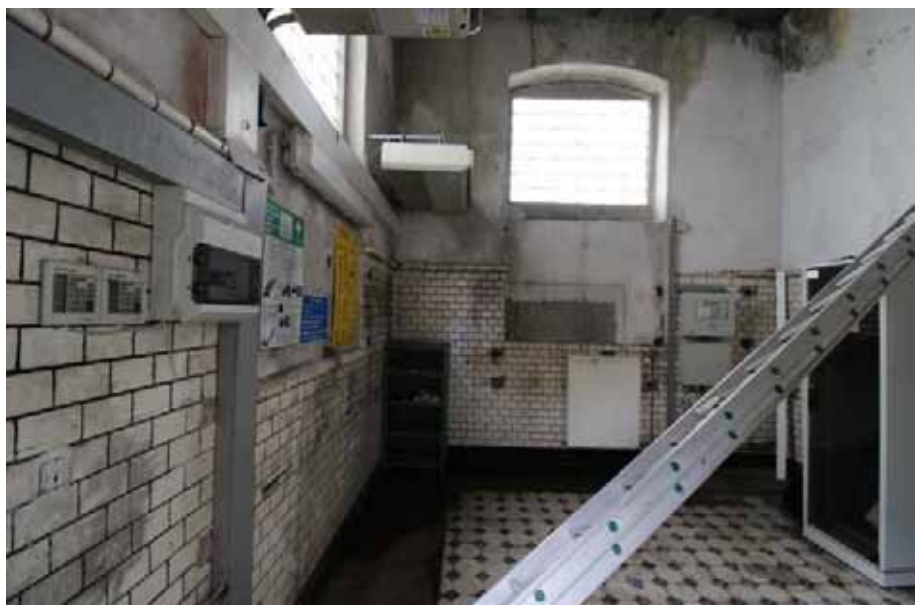
Sicht in den Betriebs-  
raum / EG Haus 17

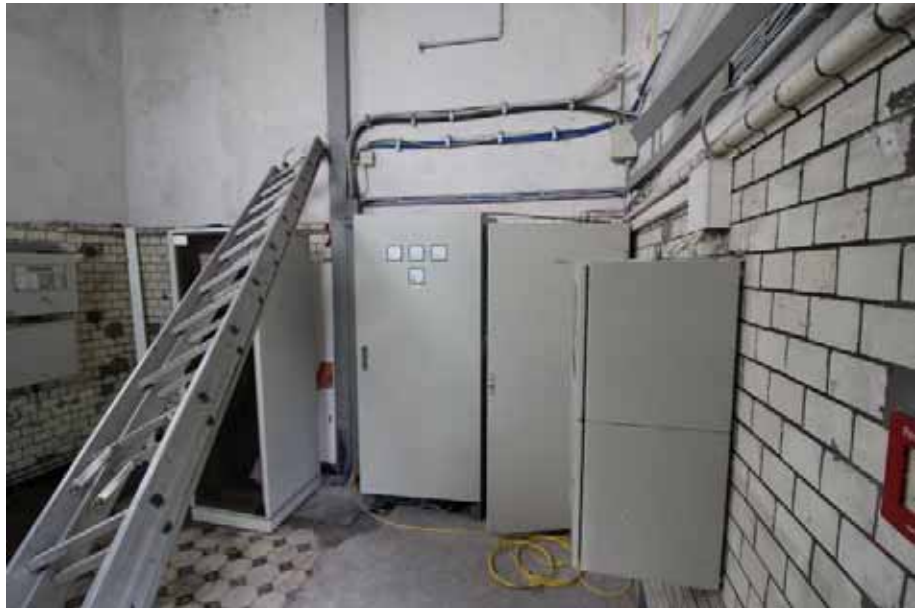
Sicht in den Betriebs-  
raum / EG Haus 17

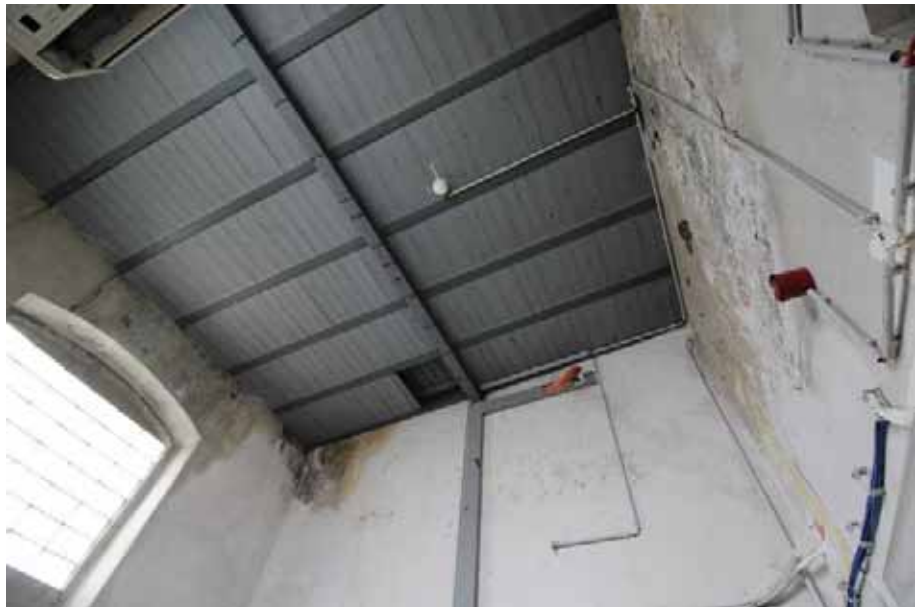
Sicht in den Betriebs-  
raum / EG Haus 17

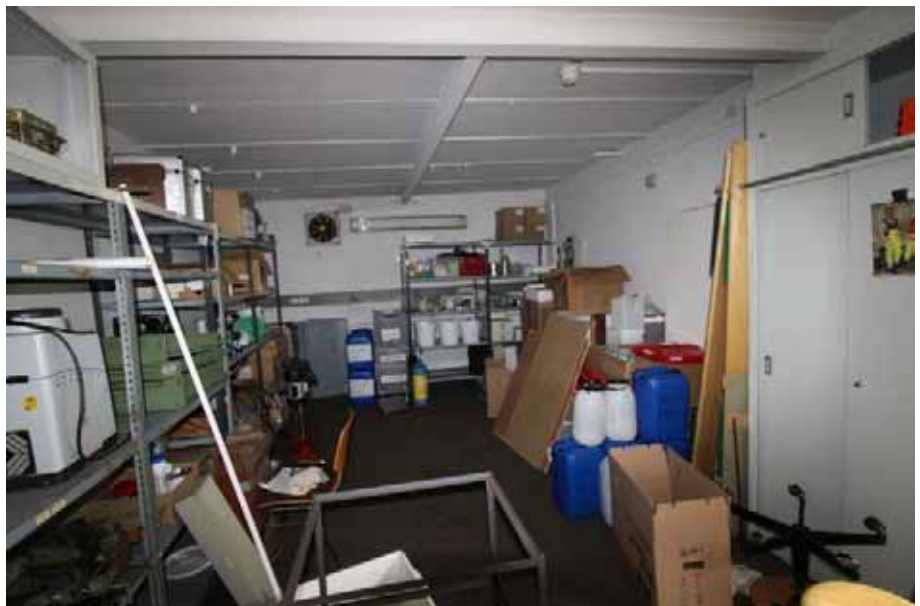
Sicht in den Lager-  
raum / EG Haus 17
