## 11 Anhang

### 11.1 Fotos

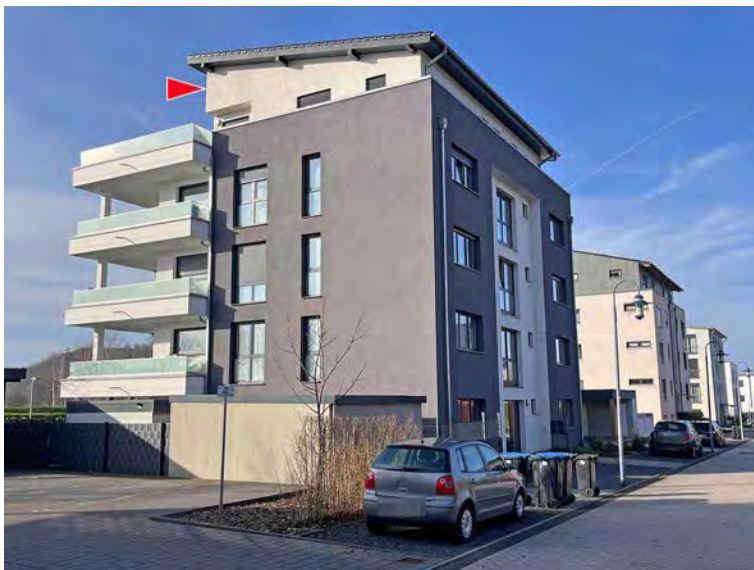
Ansicht von Nordosten mit Hausanschlussraum

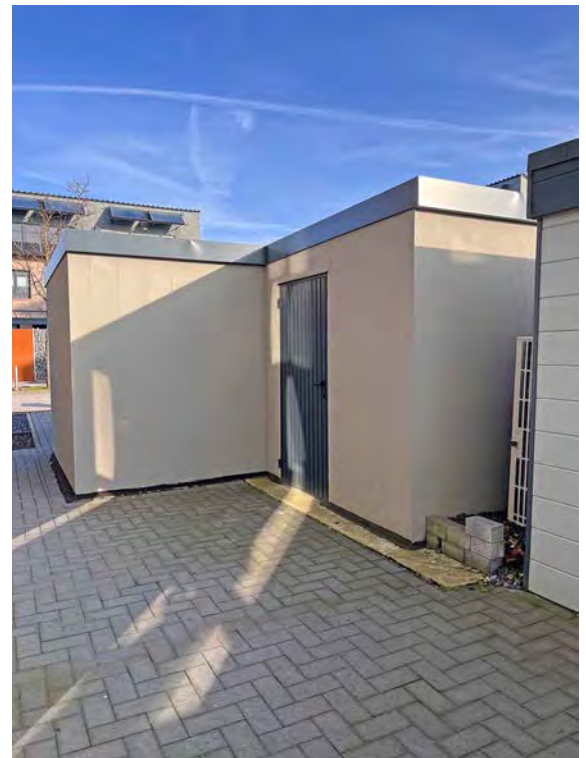
Hausanschlussraum und Fahrradschuppen

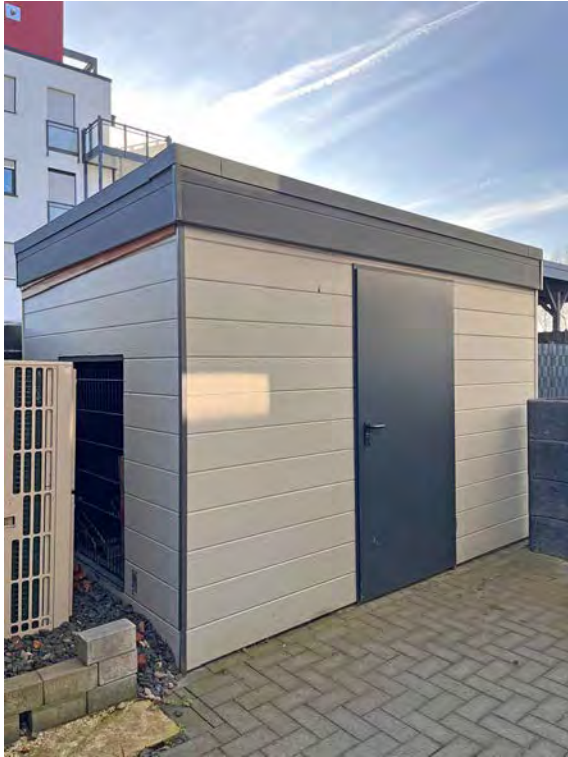
hinterer Fahrradschuppen von außen

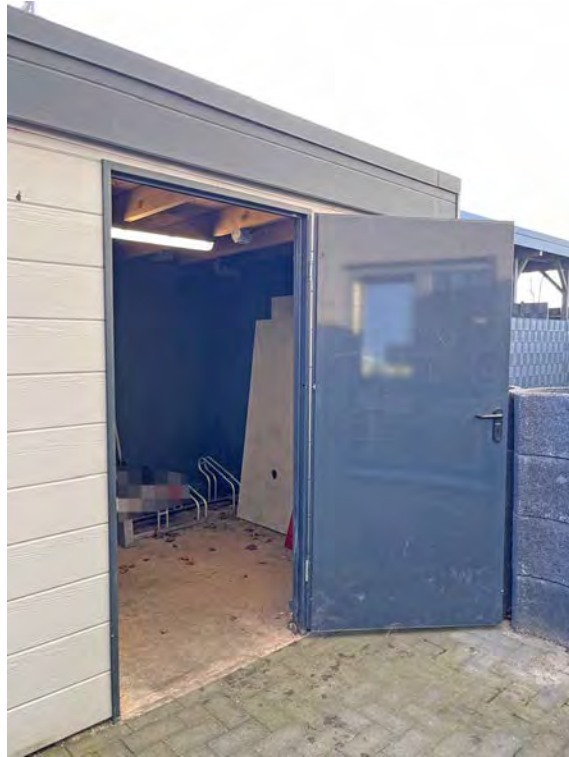
Zugang hinterer Fahrradschuppen

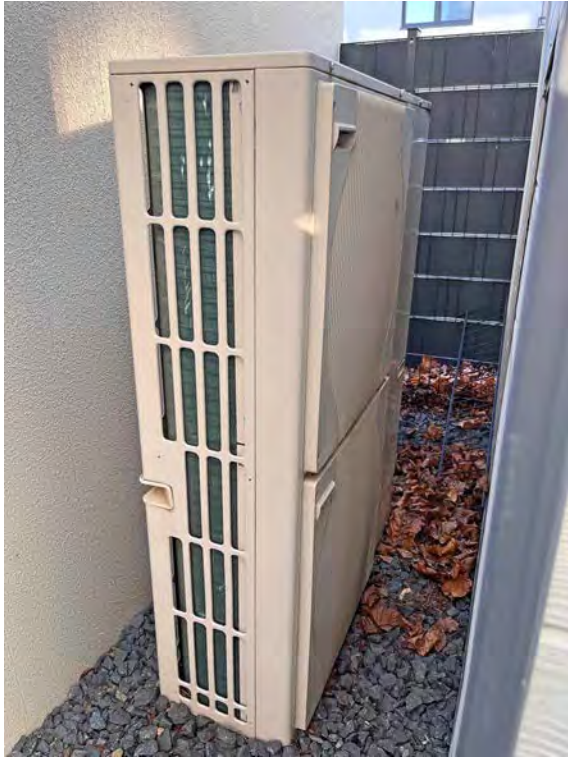
Wärmepumpe zwischen den Fahrradschuppen

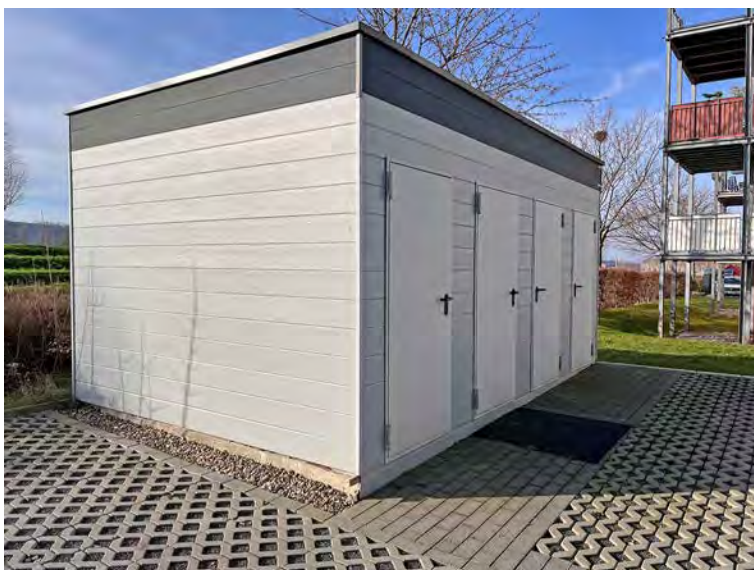
Abstellräume zu ATP-Nr. W1, W3, W4 und W6

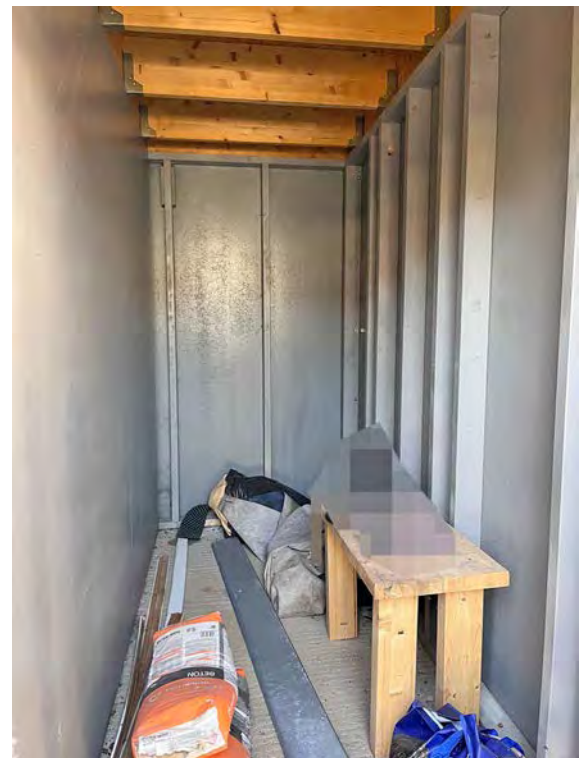
Abstellraum innen, exemplarisch

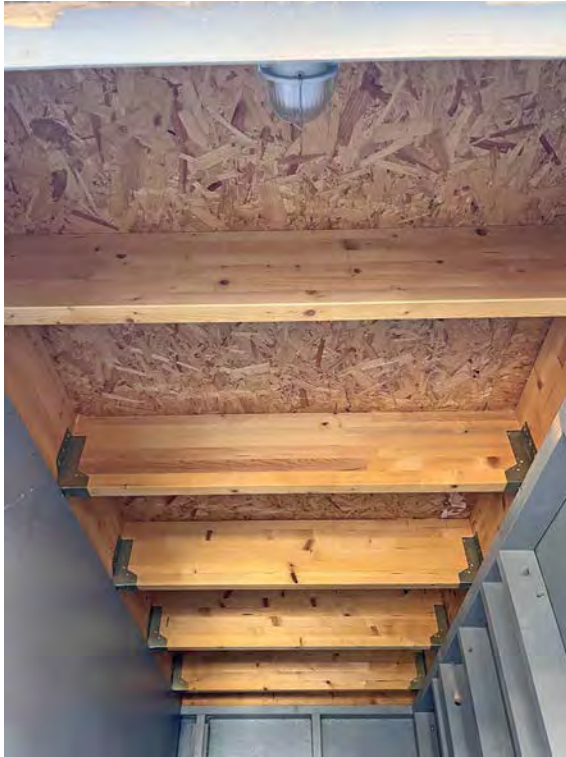
Decke Abstellraum (exemplarisch)

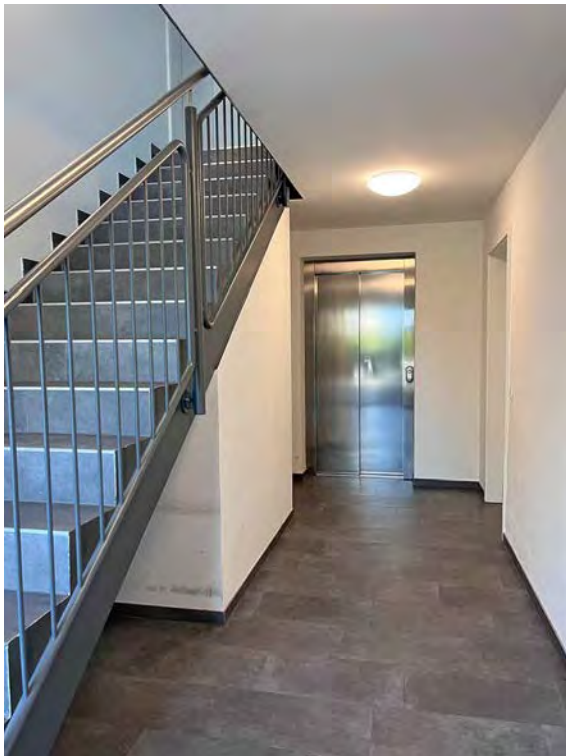
Hauseingangslur in Richtung Aufzug

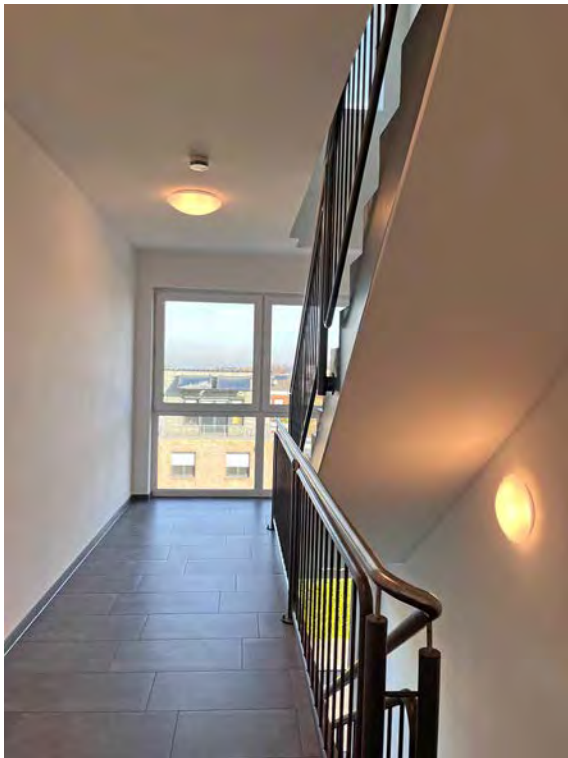
Treppenhaus in Richtung Straße (exemplarisch)

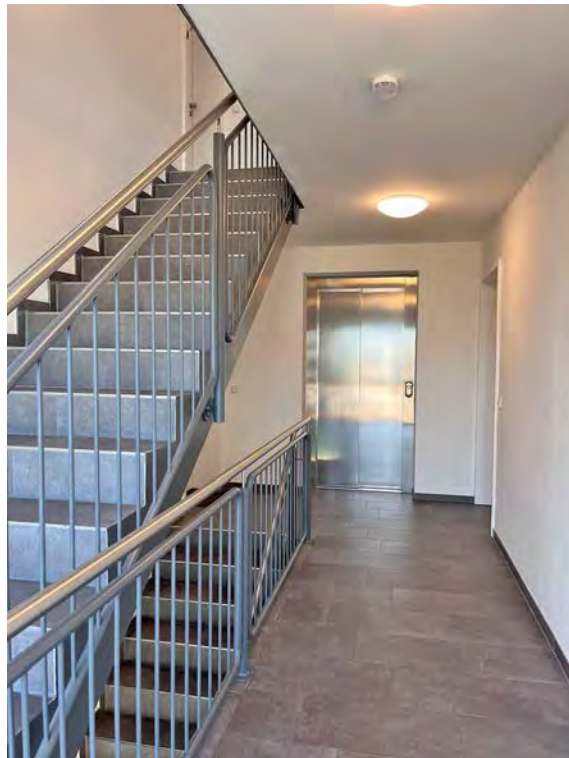
Treppenhaus in Richtung Aufzug (exemplarisch)

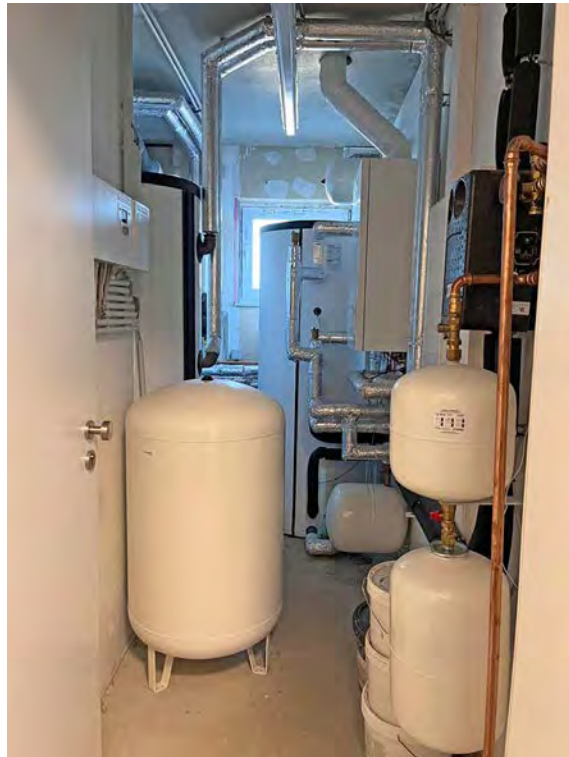
Technikraum im Staffelgeschoss

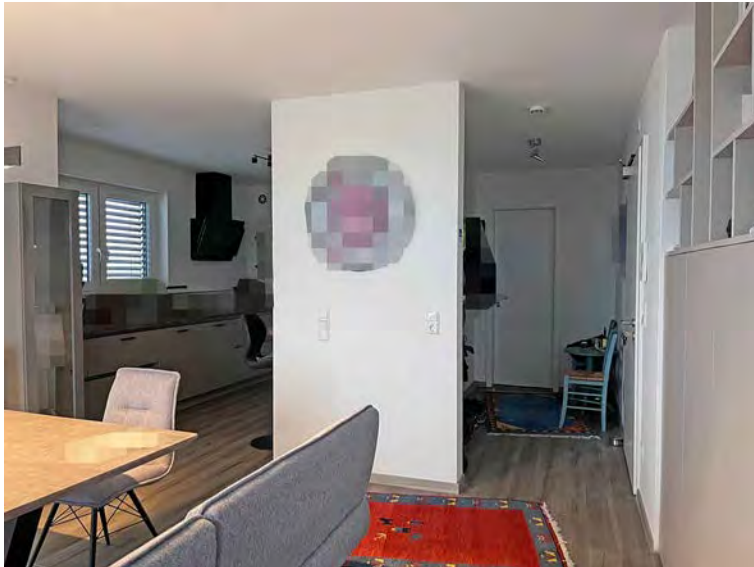
ATP-Nr. W9, Eingangsflur mit Küche und Essraum

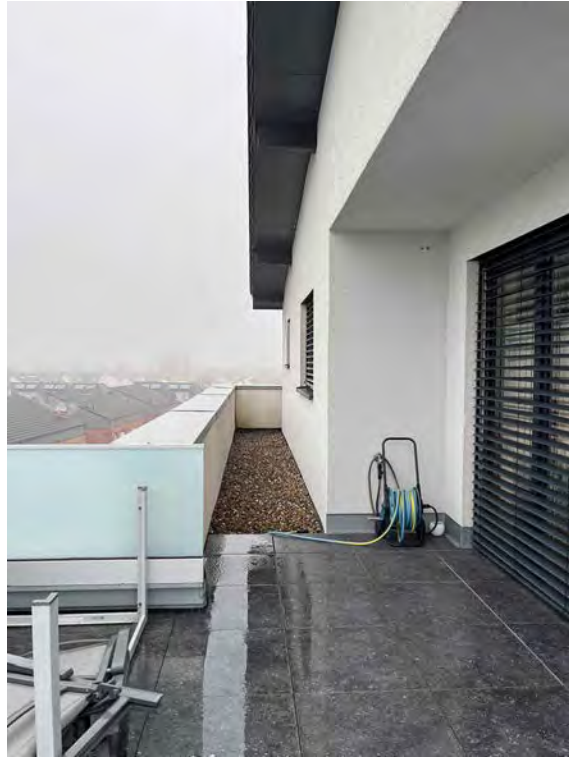
Dachterrasse in Richtung Nordosten
