## Exposé zum Verkehrswertgutachten

**Amtsgericht Augsburg**  
**Aktenzeichen: K 28/25**

### Bewertungsobjekt

Lage:	Am Weiher 18, 86573 Obergriesbach
Gebäudebeschreibung:	Eigentumswohnung in einem Zweifamilienhaus mit ausgebauten Dach, Lage - Kellergeschoss
Baujahr	1978
Wohn-/Nutzfläche	ca. 46 m <sup>2</sup> Wohnfläche
Beurteilung:	Die Ortsbesichtigung erfolgte am 21.06.2025. Bei dem Bewertungsobjekt handelt es sich um eine 2016 ausgebaute 2. Raum Wohnung mit Küche, Bad und Ankleidezimmer im Kellergeschoss. Die Wohnung machte am Besichtigungstag im Allgemeinen einem dem Alter entsprechenden guten baulichen Gesamteindruck. Altersbedingte Abnutzungserscheinungen sind vorhanden.
Wertermittlungsstichtag	21.06.2025
belasteter Verkehrswert	159.000 €

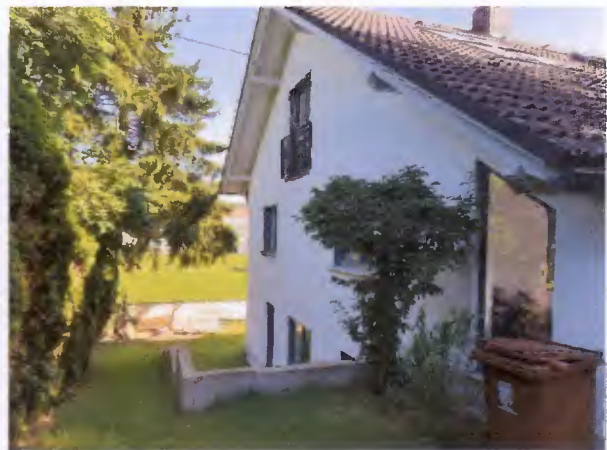
*Wohnhaus - Ostseite*

Einige bauliche Maßnahmen für das Wohnhaus wurden noch nicht abgeschlossen. Teilweise liegen die Baumaterialien noch an der östlichen Giebelseite auf den Flächen der PKW-Stellplätze bzw. Carport. Die Befestigungen für einen Weg zu dem Hauseingang und dem Mülltonnenstellplatz und der Auffahrt zur Doppelgarage fehlen noch gänzlich. Die PKW-Stellplätze sind ebenfalls noch nicht ausgebaut bzw. befestigt.

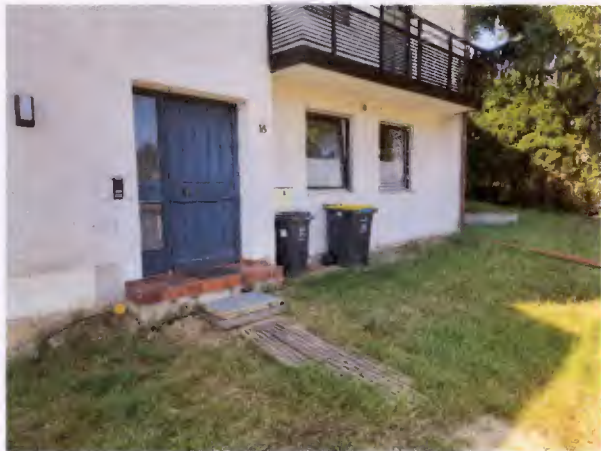
*Hauseingang mit Bewertungsobjekt im Kellergeschoss*
