VERKEHRSWERTGUTACHTEN

Objektart: Grundstück, bebaut mit Einfamilienhaus,
ehemaliger Metzgerei und Doppelgarage

Objektanschrift: Luisenstraße 1 in 84518 Garching a.d. Alz

Aktenzeichen: Az: K 7/25

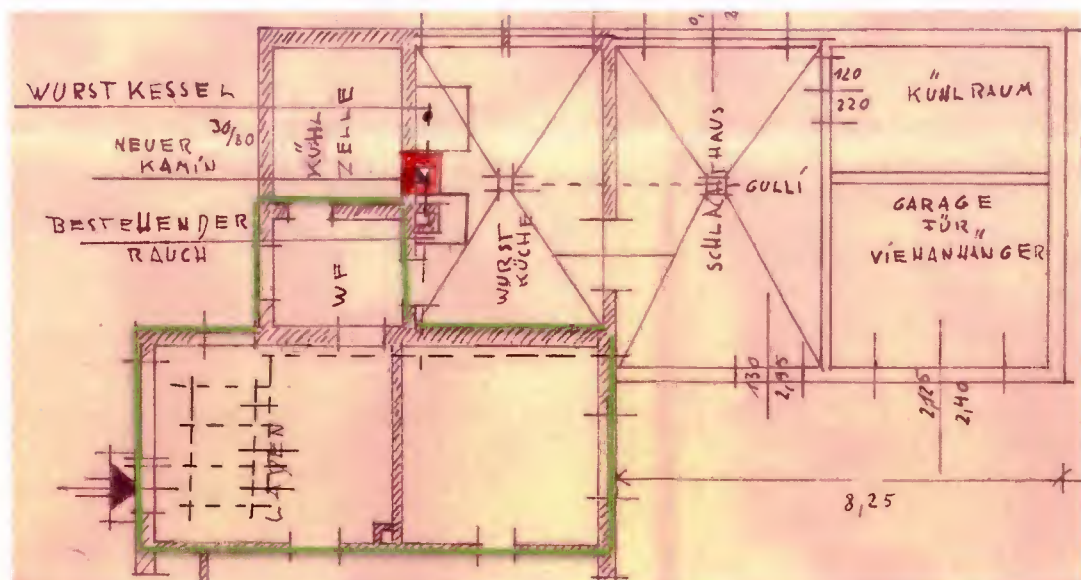
Der älteste vorliegende Bauplan mit einem Entwurfsdatum aus dem Jahr 1962, BV 1076-64 (siehe vorstehende Abbildung) betrifft das an das Wohnhaus anschließende ehemalige Metzgereigebäude. Der im Plan als „Laden“ bezeichnete Raum, sowie der danebenliegende, nicht näher bezeichnete Raum, werden als „Wohnzimmer“ genutzt und sind dem Wohnhaus zugeordnet.

Die im Plan von 1962 mit „WF“ bezeichnete Fläche wurde zu einem späteren Zeitpunkt in das Wohnzimmer integriert. Die aktuelle Fläche des Wohnzimmers zeigt sich im Gutachten auf Seite 26 im Bauplan von 2014, BV 2014/0358 und ist im vorstehenden Plan grün markiert.

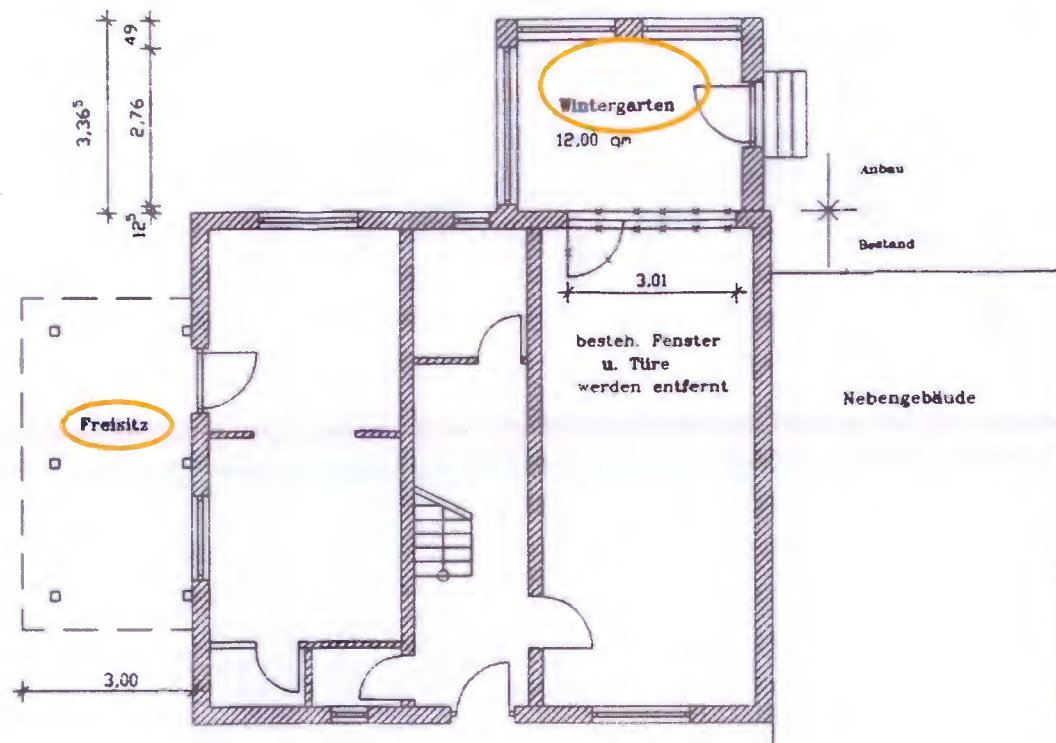
Bauplan BV 2006/0681

Im Jahr 2006 ließ der derzeitige Eigentümer auf der Nordseite des Hauses einen Wintergarten anbauen sowie auf der Westseite einen überdachten Freisitz errichten.

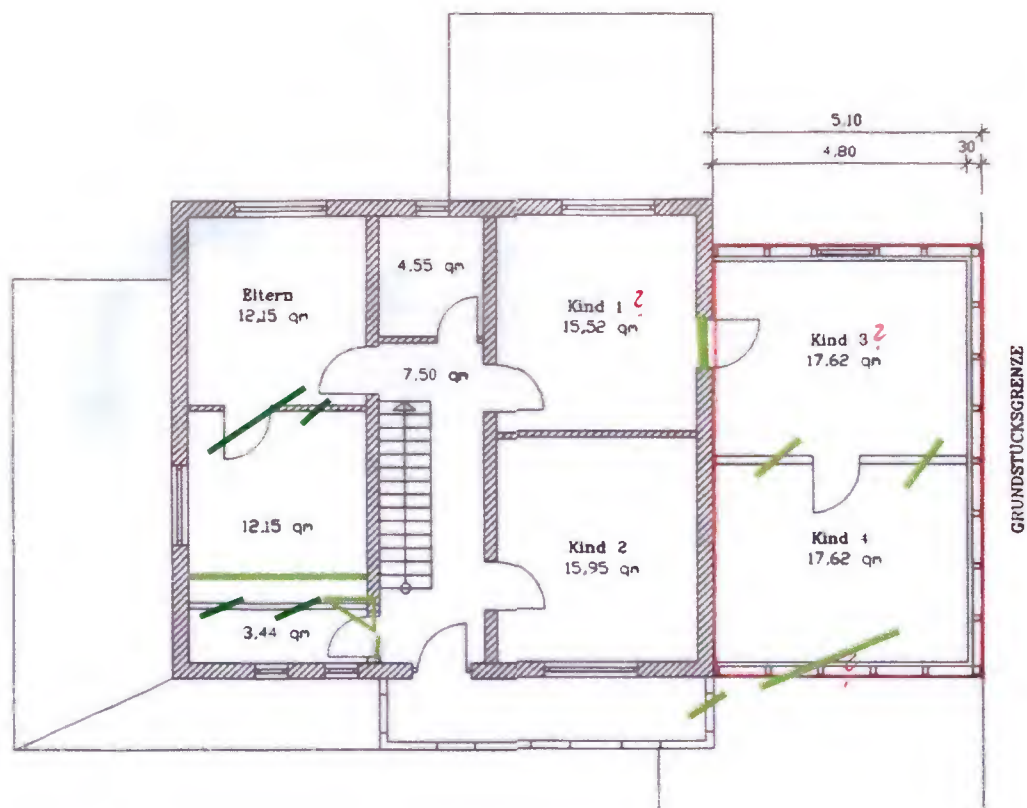
Die in den Bauplänen dargestellte Raumaufteilung der westlich gelegenen Zimmer im Obergeschoss entspricht nicht vollständig dem tatsächlichen Bestand. Die Wand zwischen Bad und Büro wurde in Richtung Büro versetzt, sodass eine Teilfläche des Büros dem Bad zugeschlagen wurde. Das Bad weist nun eine Breite von rund 2,17 m auf und wird vom Flur aus erschlossen. Die verbleibende Restfläche des Büros wurde dem Elternschlafzimmer zugeordnet.

Die roten Markierungen und Fragezeichen befinden sich auf dem von der Gemeinde zur Verfügung gestellten Genehmigungsunterlagen.
Die grünen Markierungen stellen skizzenhaft die Räumlichkeiten vor Ort dar. .

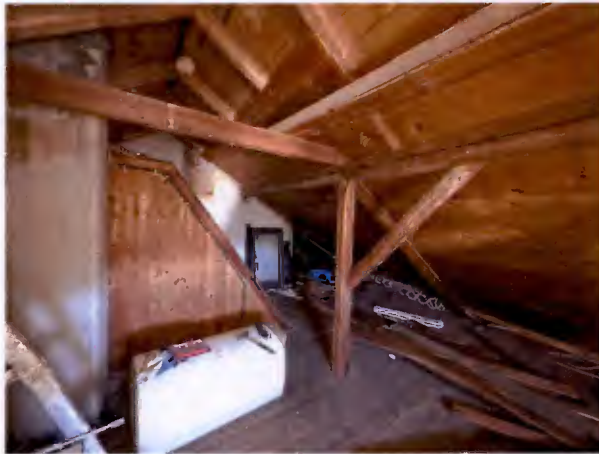
- verschalt;
- Dämmung zwischen den Sparren nur in Teilbereichen (einseitig, und dort nicht vollflächig);
- rote Dachziegel;

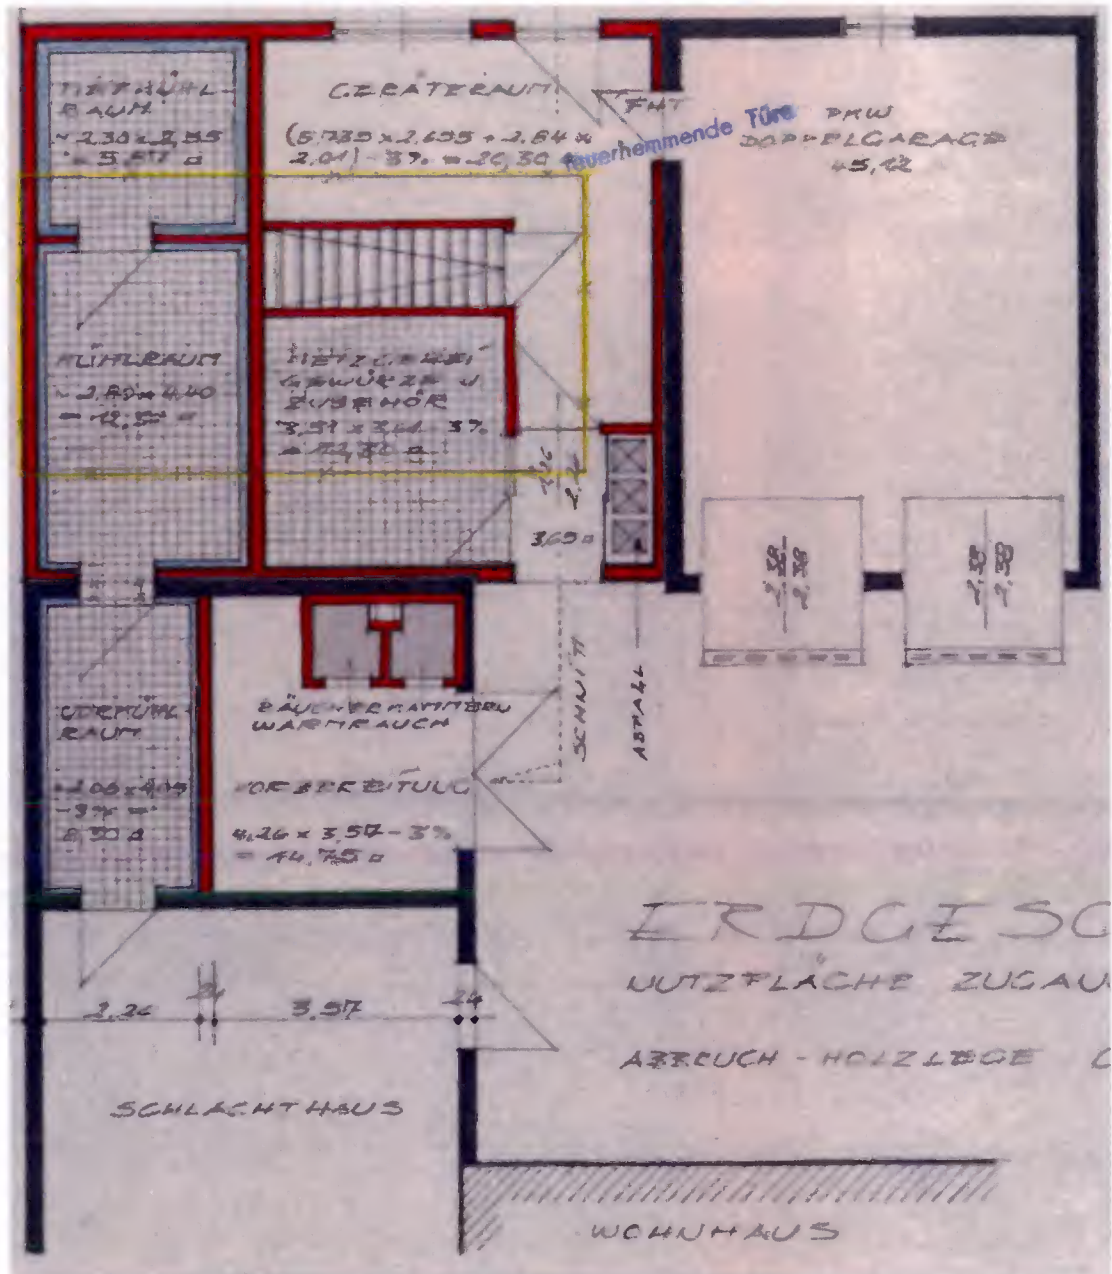
Plan von 1977 - Erdgeschoss:

Im Jahr 1977 wurde der Abbruch einer Holzlege (im nachfolgenden Bauplan gelb dargestellt) sowie die Erweiterung des Betriebsgebäudes (im Bauplan rot dargestellt) mit einer Grundfläche von rd. 74 m² (9,35 m x 7,86 m) genehmigt. Teilbereiche der vorhandenen Substanz des Schlachthaus erhalten eine räumliche Umnutzung.

Der Anbau ist unterkellert. Die Kellerwände sind aus Beton, die Erdgeschosswände aus 24 cm dicken Hohllochziegeln und die Innenwände aus 24 cm dicken Hohllochziegeln bzw. 12 cm dicken Leichtziegeln gemauert. Über dem Keller- und dem Erdgeschoss wurde jeweils eine Betondecke errichtet. Das Dach ist als Flachdach mit Warmdachaufbau ausgeführt und besteht aus Wärmedämmplatten, Kunststoffolie sowie einer Bekiesung.
