## Verkehrswertgutachten

**für den 1.590/10.000 Miteigentumsanteil am Grundstück Willy-Brandt-Ring 18 in 52477 Alsdorf, verbunden mit dem Sondereigentum an der Wohnung W9 des Aufteilungsplans im Staffelgeschoss nebst Abstellraum auf dem Grundstück und Sondernutzungsrecht an dem Carport P9**

Datum des Gutachtens: 16.03.2026

Auftrag erteilt von: Amtsgericht Aachen  
Aktenzeichen 018 K 63/25

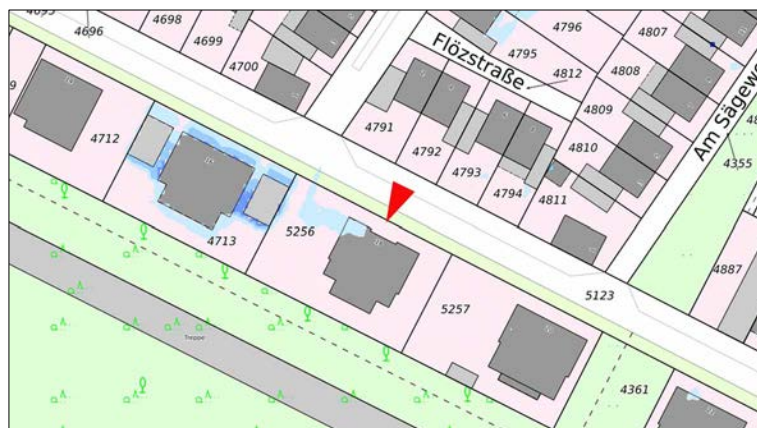
Ausschnittkopie Hinweiskarte Starkregengefahren (selten und extrem) o. M.  
(Quelle: <https://geoportal.staedteregion-aachen.de>)

Die Hochwassergefahrenkarten zeigen, dass das Bewertungsgrundstück nicht überschwemmungsgefährdet ist. Die Hinweiskarte Starkregengefahren des Landes NRW zeigt, dass sowohl bei seltenen (100-jährlichen) und bei extremen ( $h_N = 90 \text{ mm/m}^2/\text{h}$ ) Starkregenereignissen eine räumlich begrenzte Überflutungsgefahr in einem Teilbereich des Grundstücks besteht.

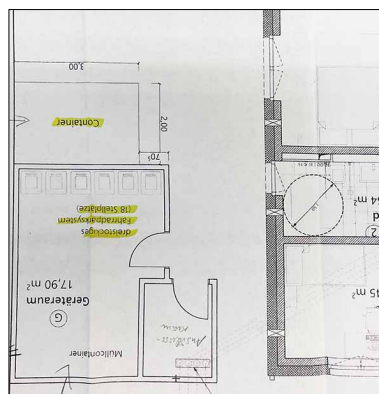
Ausschnitt Grundriss mit Container zu W7, Anlage zu UR-Nr. 307/2019

Der Container wurde nicht in der beschriebenen Form errichtet. Stattdessen wurde mit Abstand zum vorderen Abstellraum ein weiterer ca. 2,45 x 3,50 m großer Fahrradabstellraum errichtet, der gemeinschaftlich genutzt wird. Eine diesbezügliche Änderung der Teilungserklärung wurde nicht vorgenommen. Insofern besteht hier Regelungsbedarf. In jedem Fall ist der Aufteilungsplan entsprechend dem tatsächlich errichteten Abstellraum zu ändern. Sollte der Abstellraum weiterhin gemeinschaftlich genutzt werden, ist zusätzlich das Sondernutzungsrecht zu löschen. In der vorliegenden Bewertung wird der Abstellraum als Gemeinschaftseigentum bewertet.

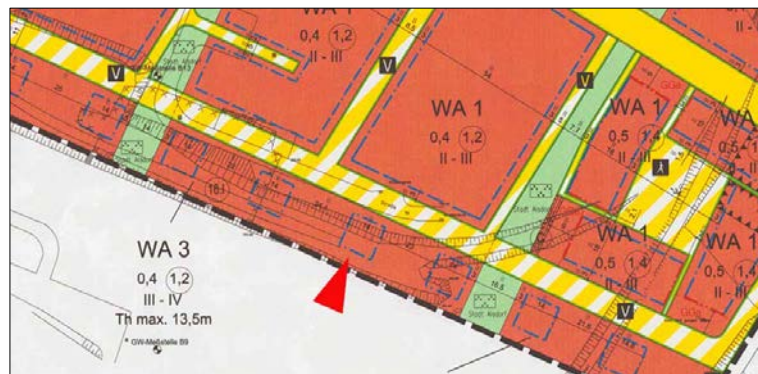
Ausschnitt B-Plan Nr. 211 der Stadt Alsdorf (Quelle: <https://geoportal.staedteregion-aachen.de>)

Das Grundstück liegt im Bereich des qualifizierten Bebauungsplans Nr. 211 „Robert-Koch-Straße“ der Stadt Alsdorf mit Rechtskraft vom 07.10.2004 (s. u.). Dieser setzt für das zu bewertende Grundstück Folgendes fest:

- allgemeines Wohngebiet
- drei- bis viergeschossige Bebauung innerhalb von Baugrenzen
- GRZ 0,4 / GFZ 1,2
- maximale Traufhöhe 13,5 m.
- weitere textliche Festsetzungen unter <https://geoportal.staedteregion-aachen.de>

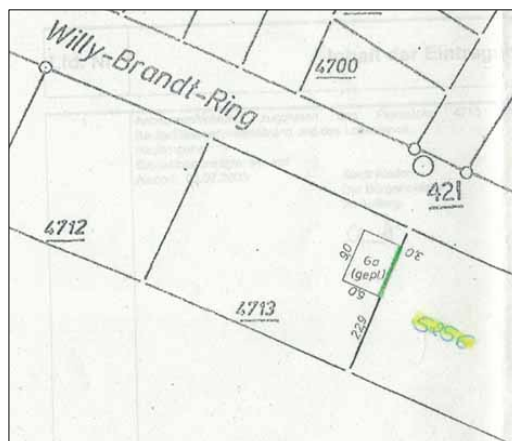
Lageplan zu Baulast Nr. 2458 der Stadt Alsdorf

*„Anbauverpflichtung zugunsten des Flurstücks 4713 (Willy-Brandt-Ring) im Sinne der Baulastübernahmeerklärung und des Lageplans. ... Alsdorf, 03.07.2003“*

Diese Baulast ermöglichte der Stadt Alsdorf die Genehmigung zur Errichtung einer überlangen Grenzbebauung auf dem Nachbargrundstück. Da die Baulast sich nicht auf die Ausnutzung des hier zu bewertenden, belasteten Grundstücks auswirkt und sich in diesem Bereich auch auf dem Bewertungsgrundstück eine Grenzbebauung befindet, ist ein Werteinfluss durch diese Baulast nicht gegeben.
