Gutachten Nr. 24088

# VERKEHRSWERTERMITTLUNG

**Lage des Objektes:** 01689 Weinböhla  
Alte Weinbergstraße 24

**Objekt:** Wohngebäude  
auf Grundstück Flst. 1823b mit 640 m<sup>2</sup>

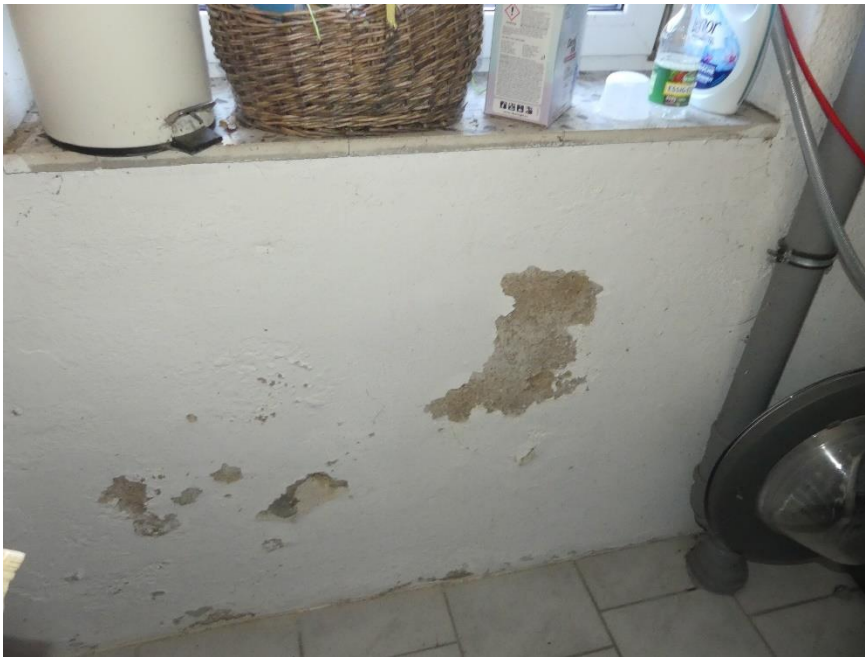
Durch Feuchtigkeit abfallender Putz im Keller

2.000 €

Wertminderungen wegen zusätzlich erforderlicher Aufwendungen insbesondere für die Beseitigung von Bauschäden und etwaig erforderlicher Modernisierungen sind bei dem Bewertungsobjekt in erheblichem Umfang zu berücksichtigen. Unter Punkt 5.5 wurde der Reparaturrückstau zu **4.000 €** ermittelt.

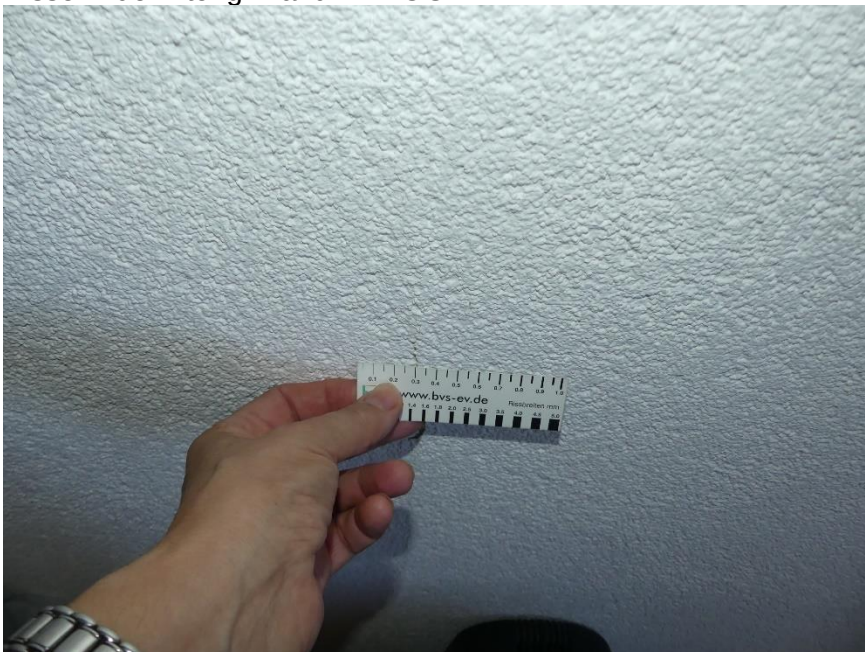
Schlafzimmer: Laminatbelag, Holzfenster mit mech. Rollläden, zusätzliche Wand mit Ytong-Steinen vor der Außenwand, die auf die ursprüngliche Dielung gestellt wurde → Risse; Raufasertapete an Wänden und Decken

Risse in der Ytong-Wand im I. OG

500 €

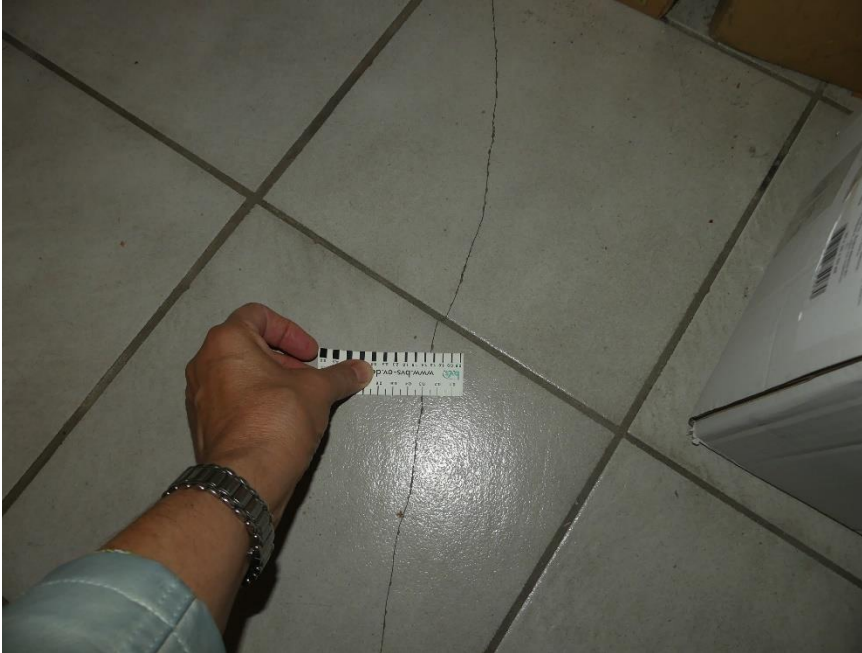
Kellerflur: gefliest, Risse in den Fußbodenfliesen

Risse in den Kellerfußbodenfliesen

1.000 €

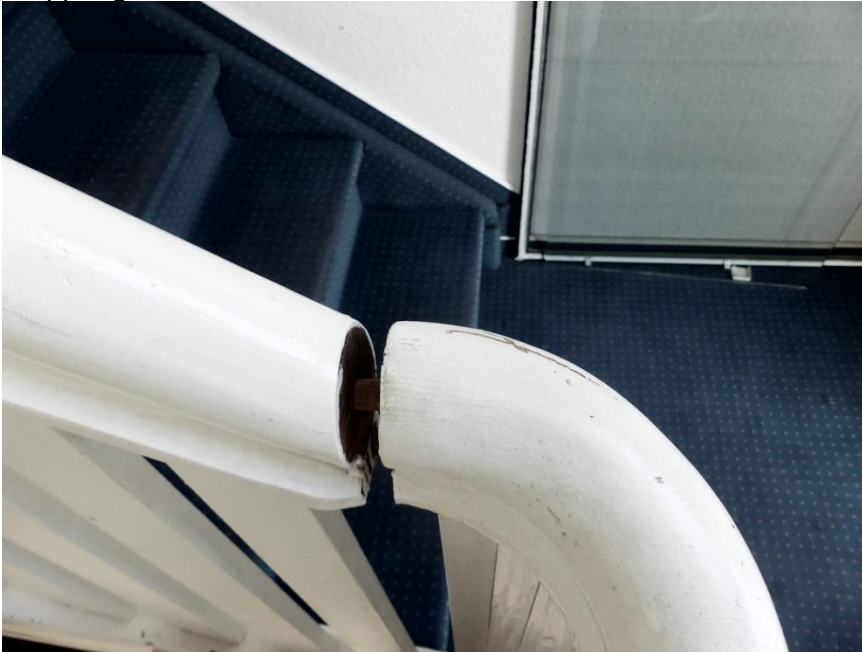
Holztreppe mit Holzgeländer (schadhaft)

Treppengeländer defekt

500 €
