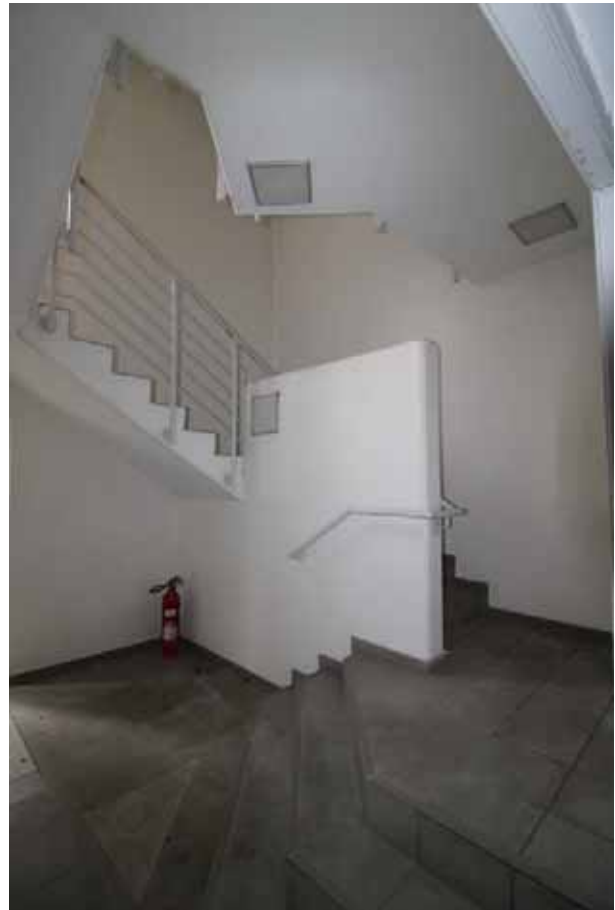
Sicht in den Raum 7 / OG Haus 14

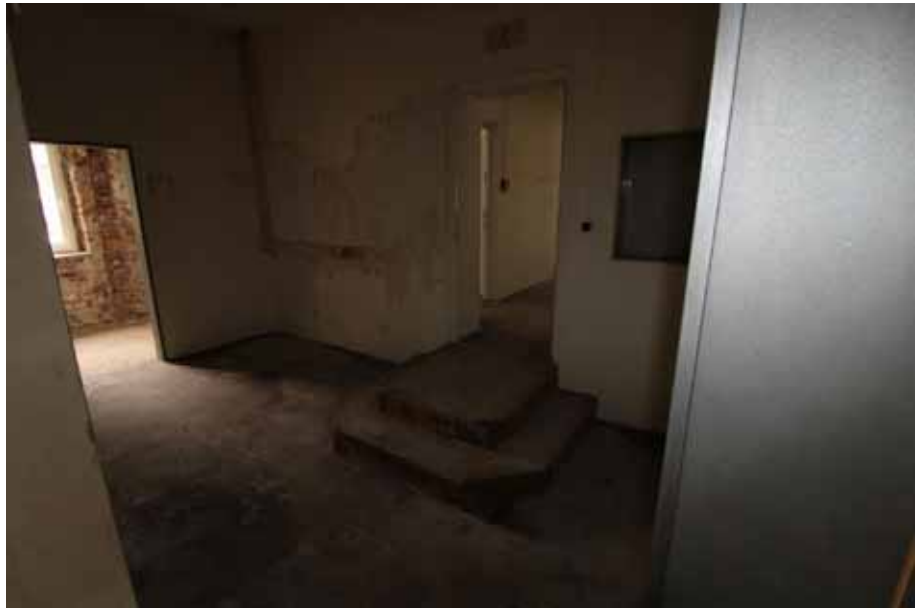
Sicht in die Teeküche /  
OG Haus 14

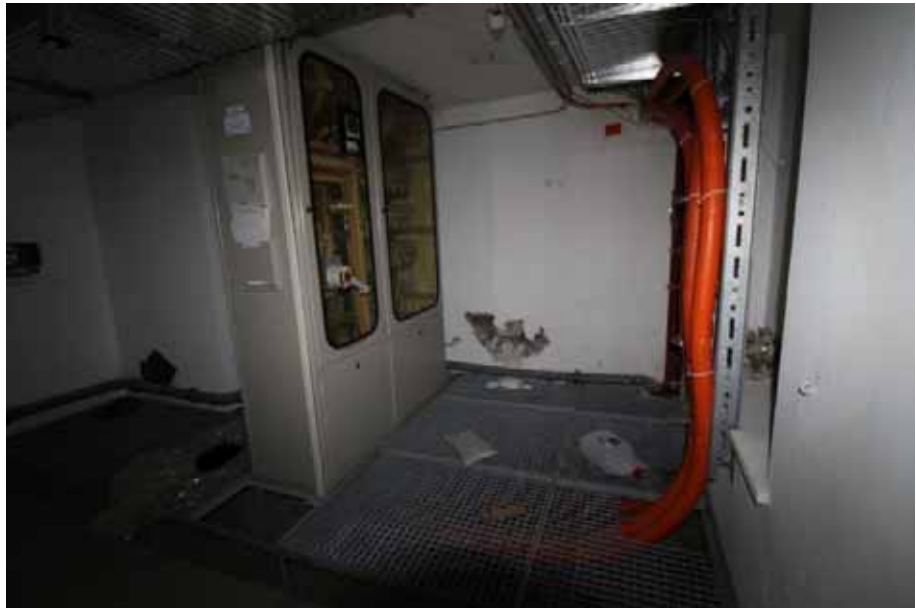
Sicht in die Heizzent-  
rale / KG Haus 15

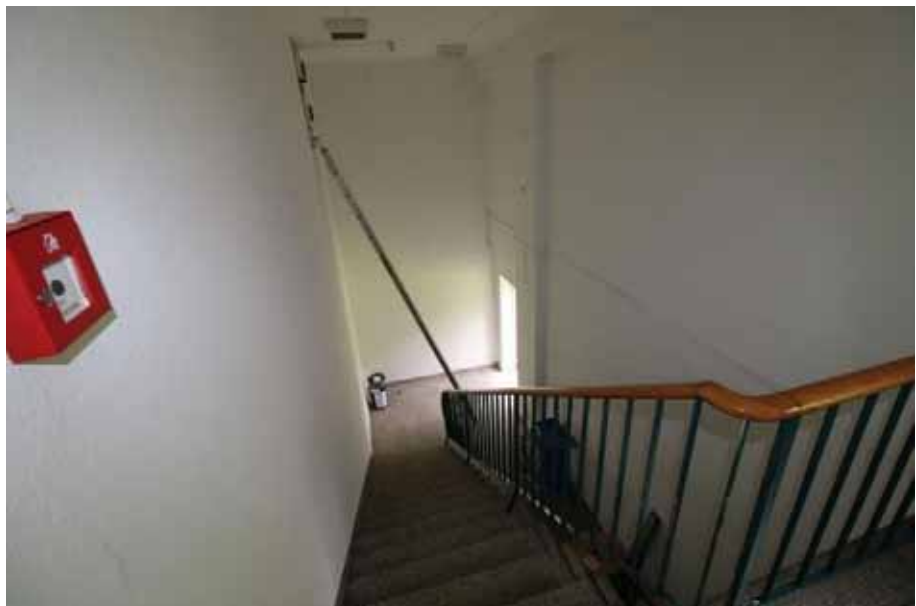
Sicht vom Flur aus auf den Treppenabgang / OG Haus 16

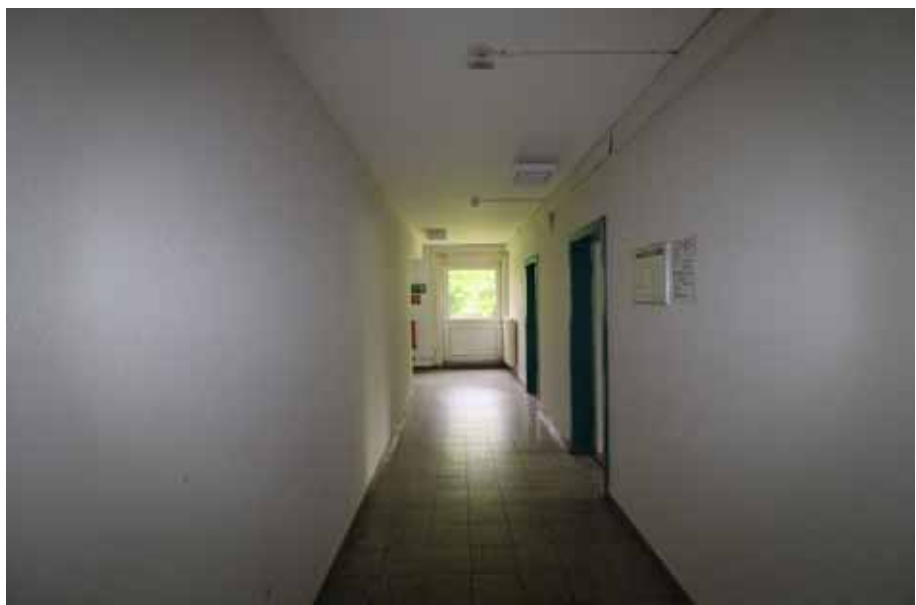
Sicht in den Flur / OG Haus 16

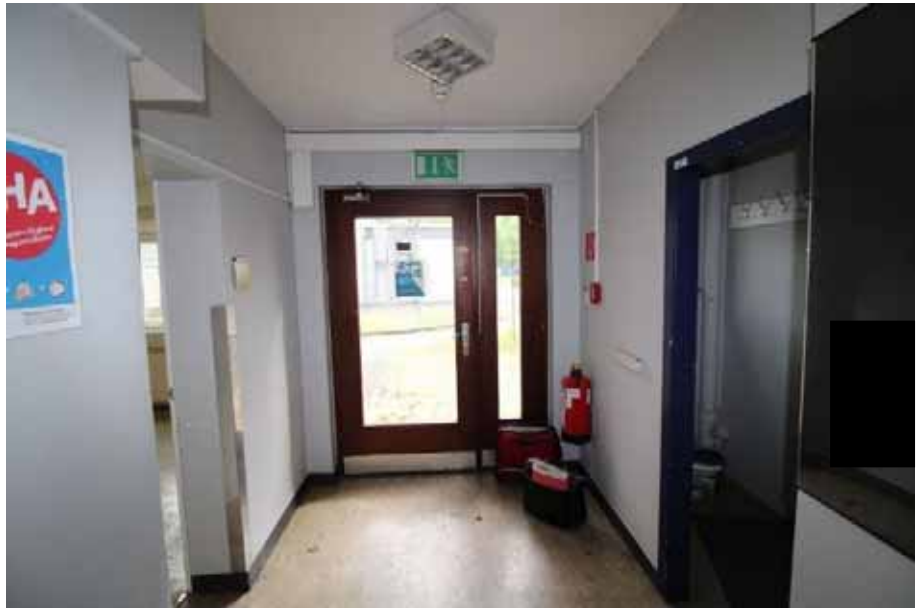
Sicht in den Windfang  
/ EG Haus 17

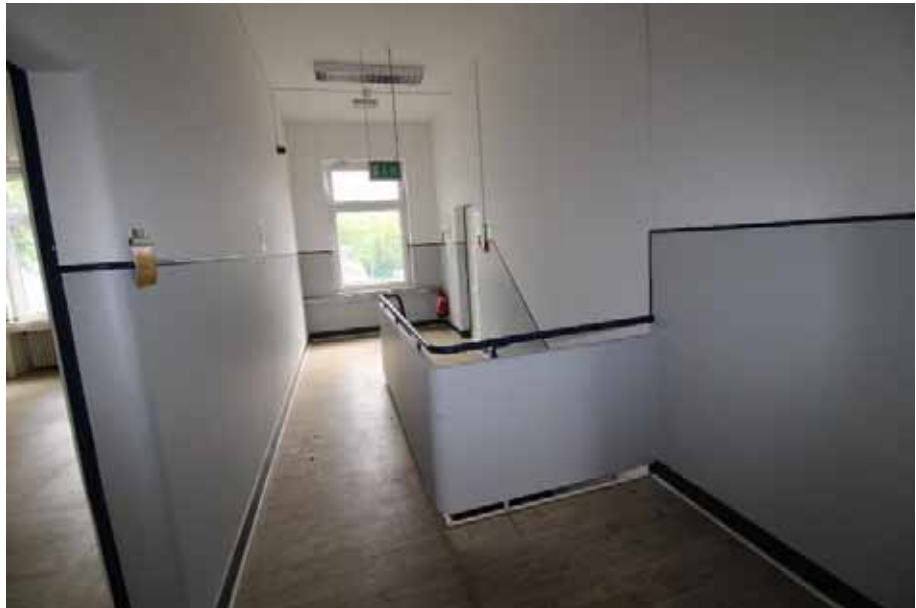
Sicht in den Flur / OG  
Haus 17

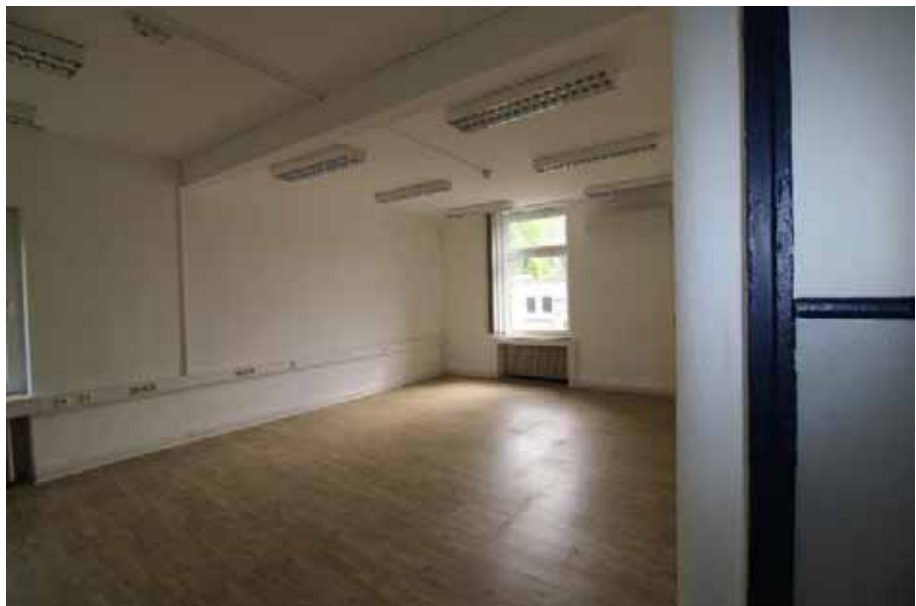
Sicht in den Raum 6 /  
OG Haus 17

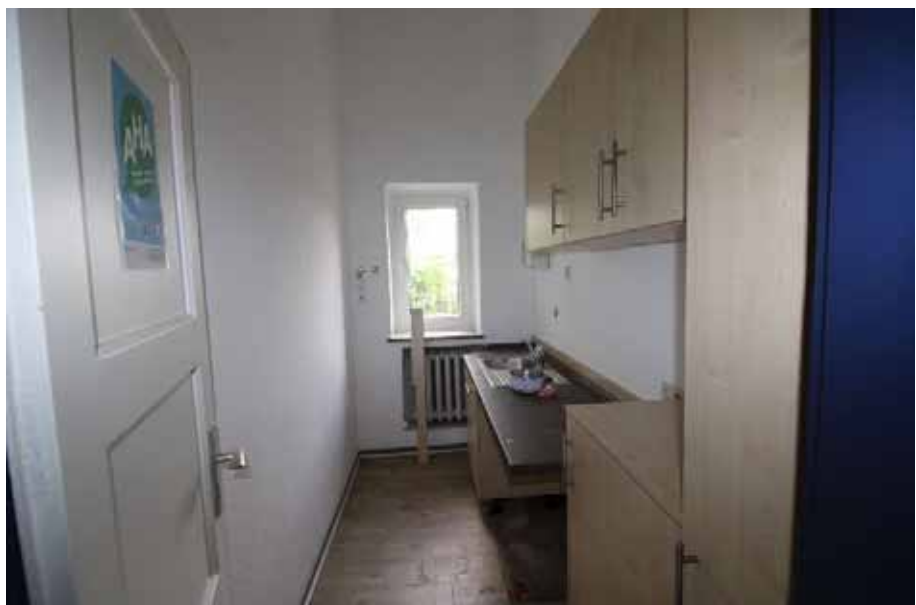
Sicht in die Teeküche /  
OG Haus 17

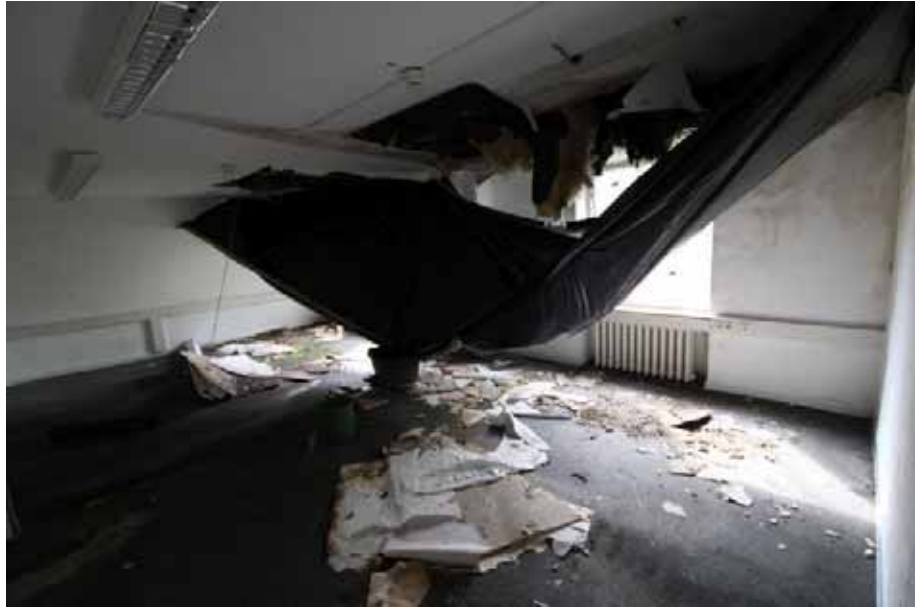
Sicht in einen Raum /  
OG Haus 17

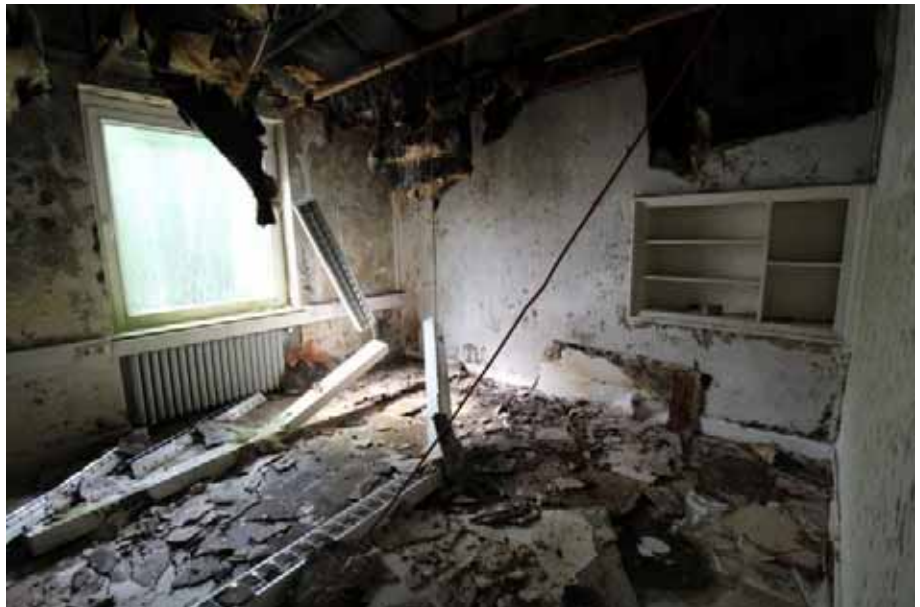
Sicht in einen Raum /  
OG Haus 17

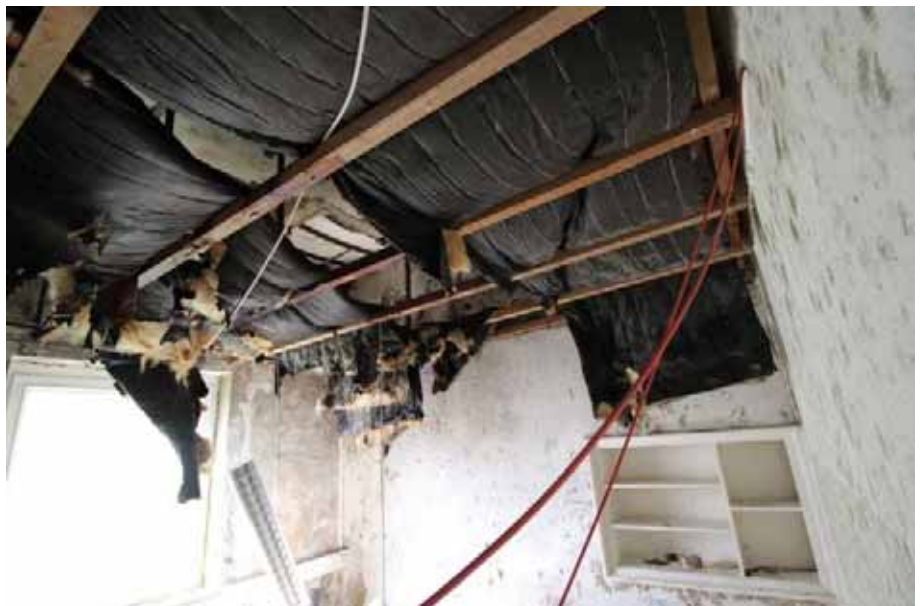
Sicht in einen Raum /  
OG Haus 17
