## 11 Anhang

### 11.1 Fotos

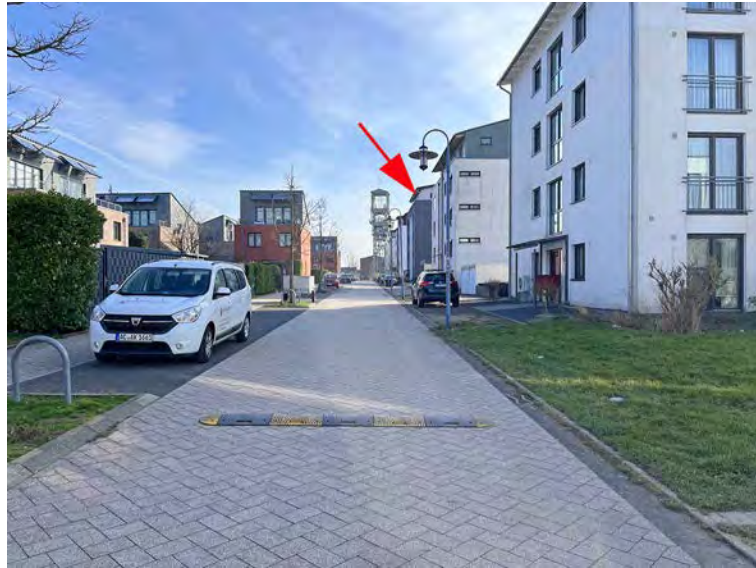
Willy-Brandt-Ring in Richtung Südosten

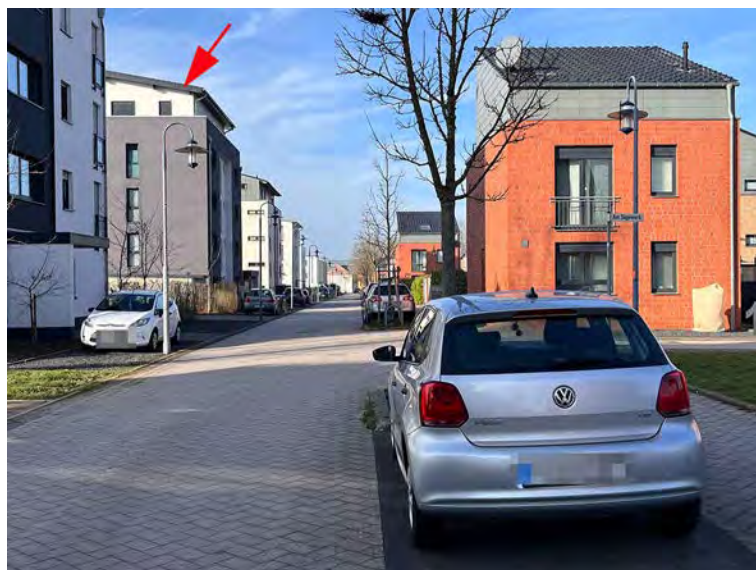
Willy-Brandt-Ring in Richtung Nordwesten

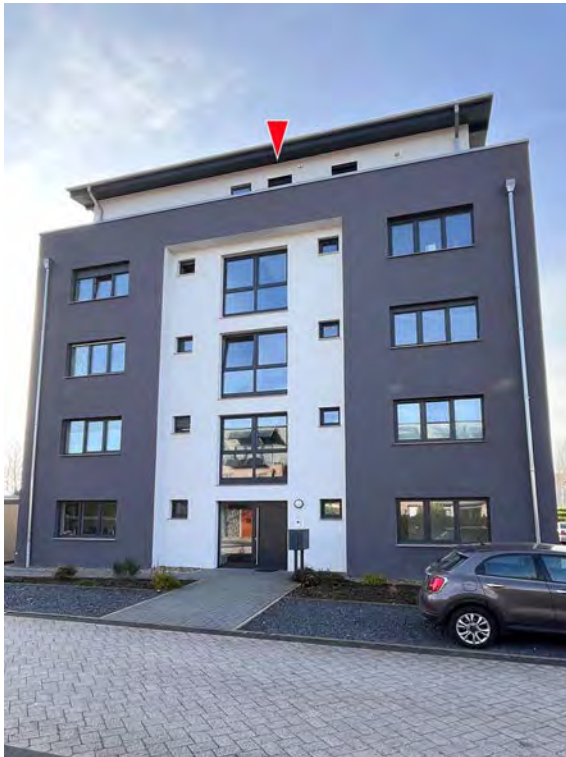
Willy-Brandt-Ring 18, Ansicht von Nordosten mit ATP-Nr. W9, Staffelgeschoss

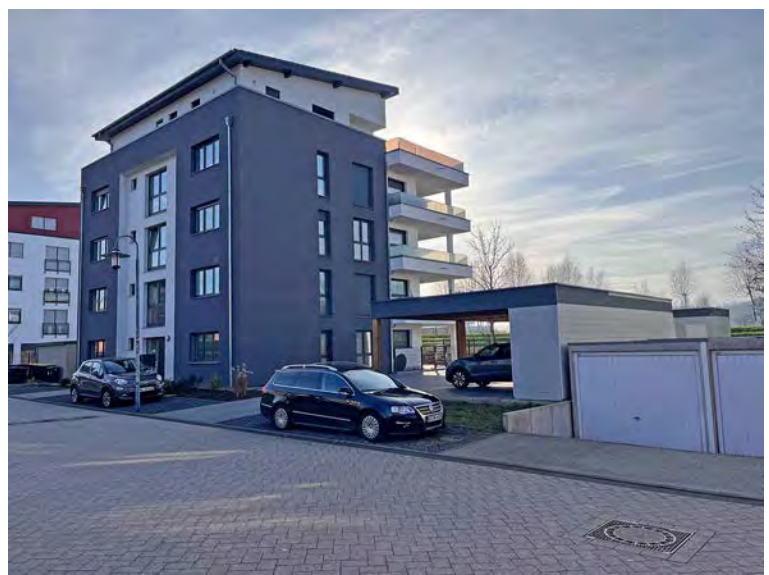
Ansicht von Nordwesten

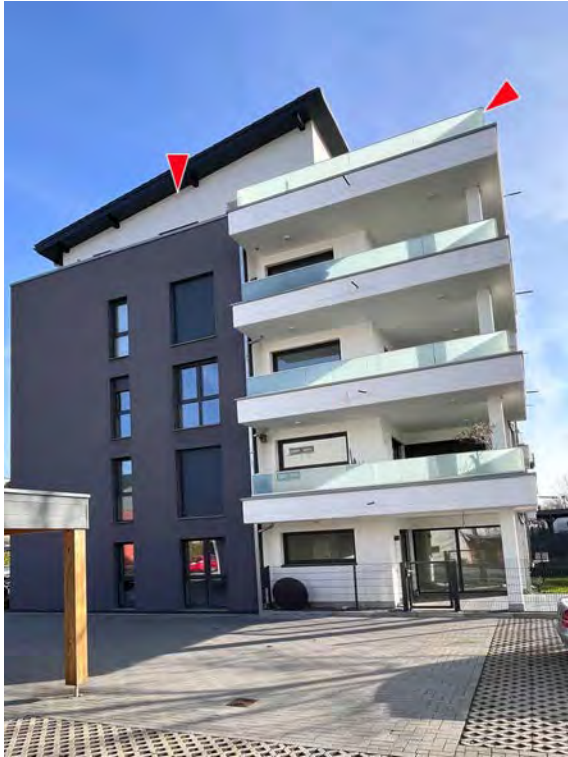
Ansicht von Westen mit ATP-Nr. W9

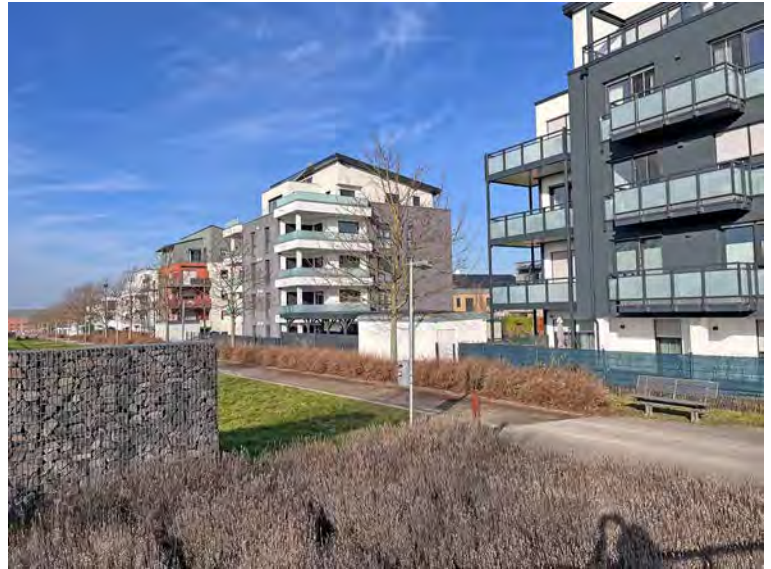
Anna-Park mit Willy-Brandt-Ring 18, Ansicht von Südosten

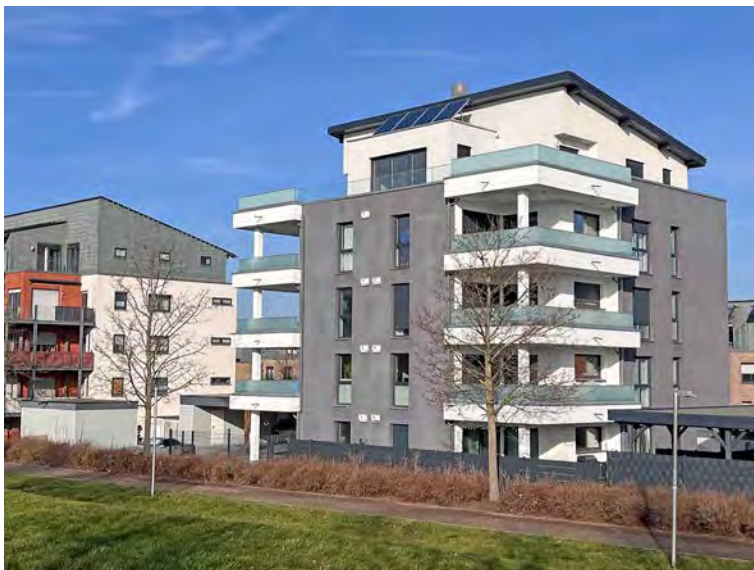
Ansicht von Süden

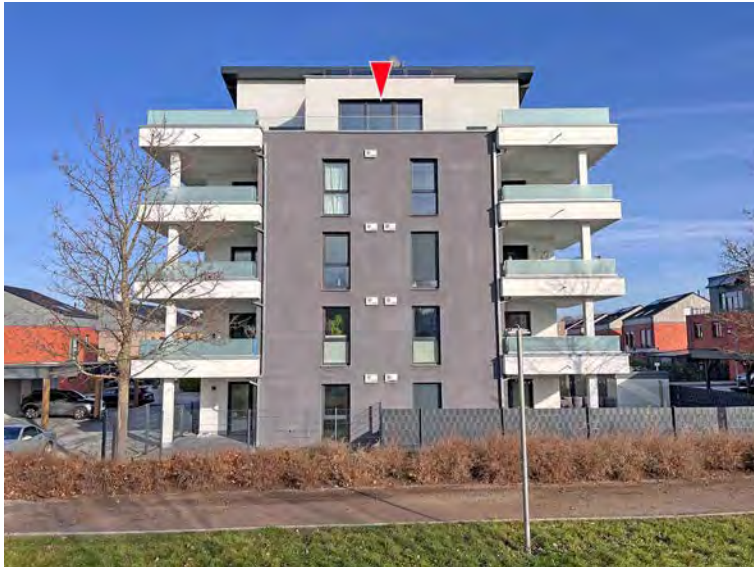
Ansicht von Südwesten mit ATP-Nr. W9

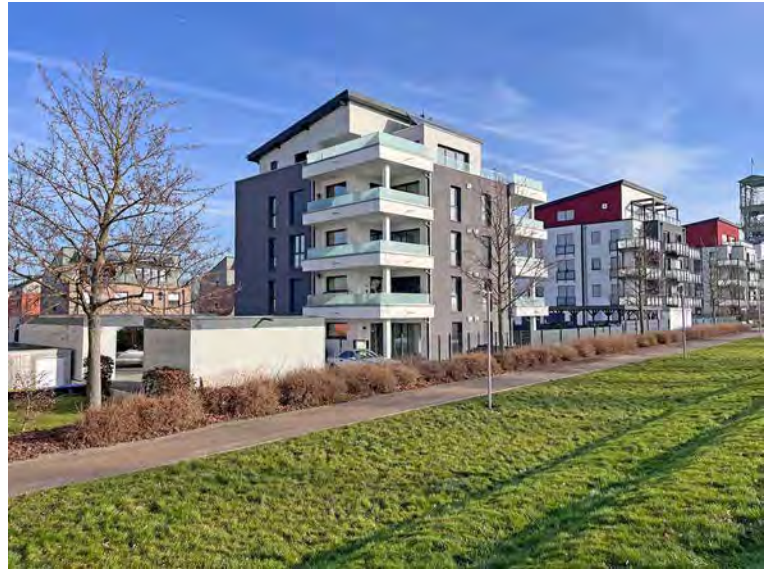
Ansicht von Westen mit Anna-Park

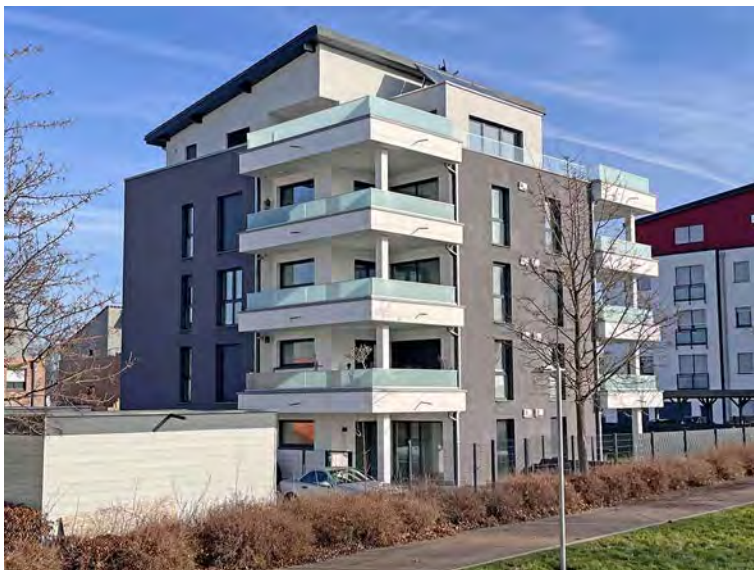
Ansicht von Westen

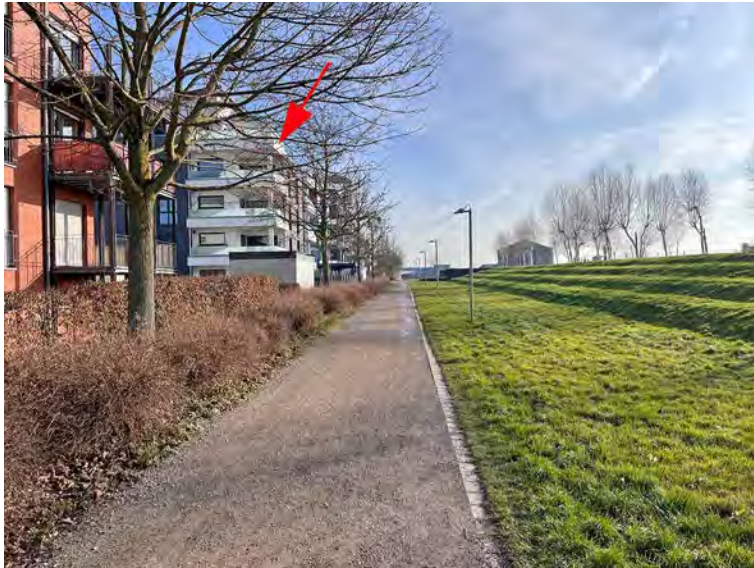
Fußweg im Annapark

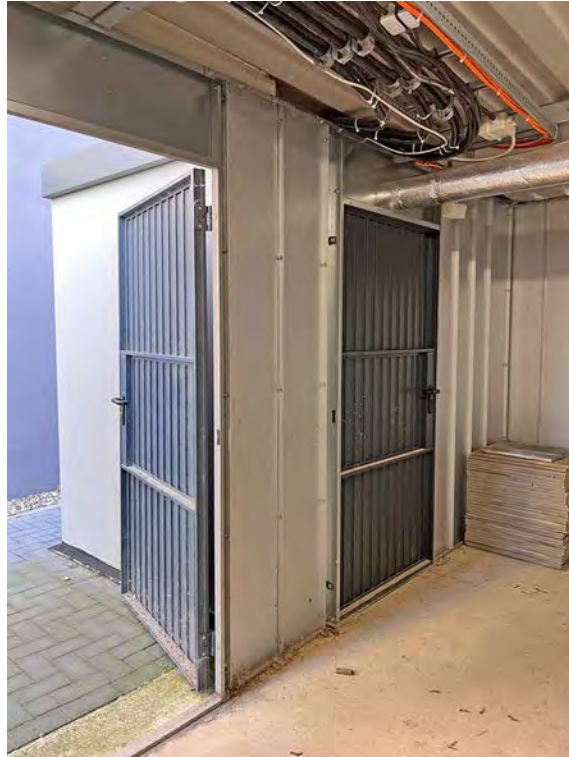
vorderer Fahrradschuppen mit Zugang zum Hausanschlussraum

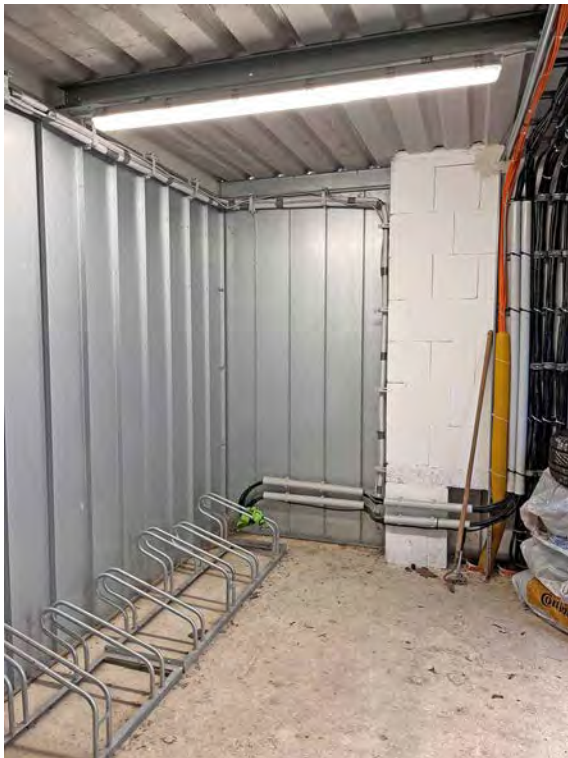
vorderer Fahrradschuppen

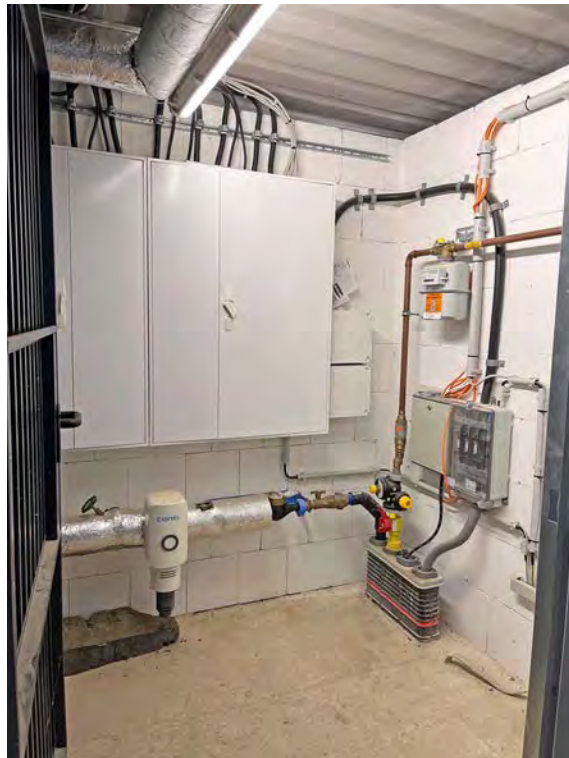
Hausanschlussraum

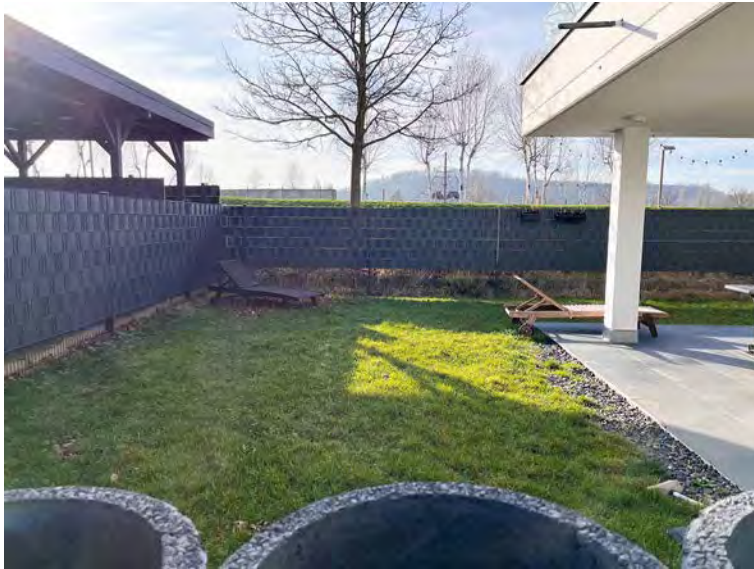
gemeinschaftliche Gartenfläche (von ATP-Nr. W2 genutzt)

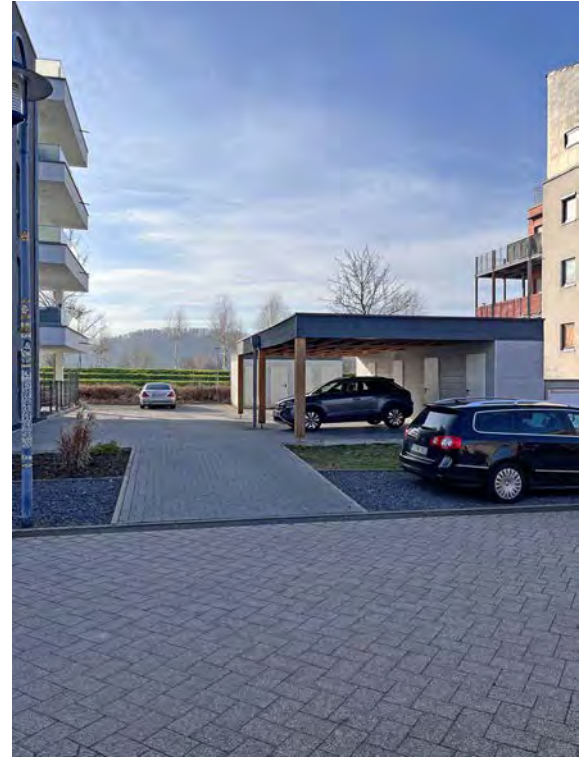
Zufahrt zu den Stellplätzen, Carports und Abstellräumen

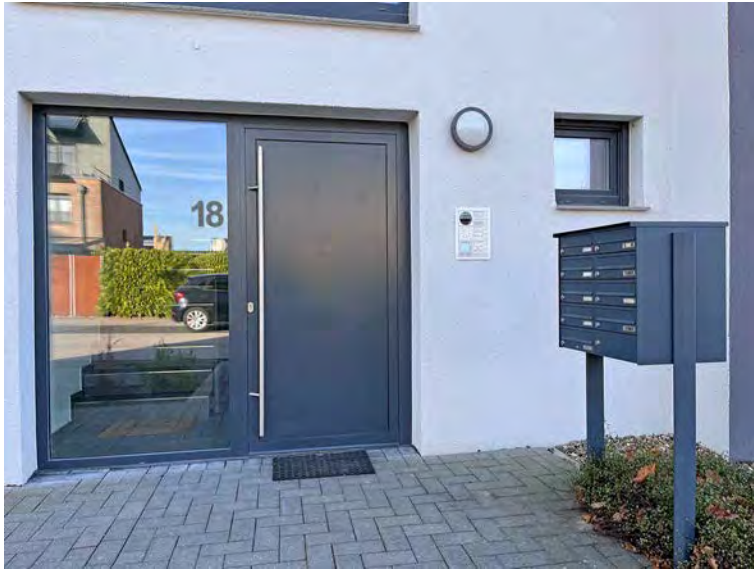
Hauseingangsbereich

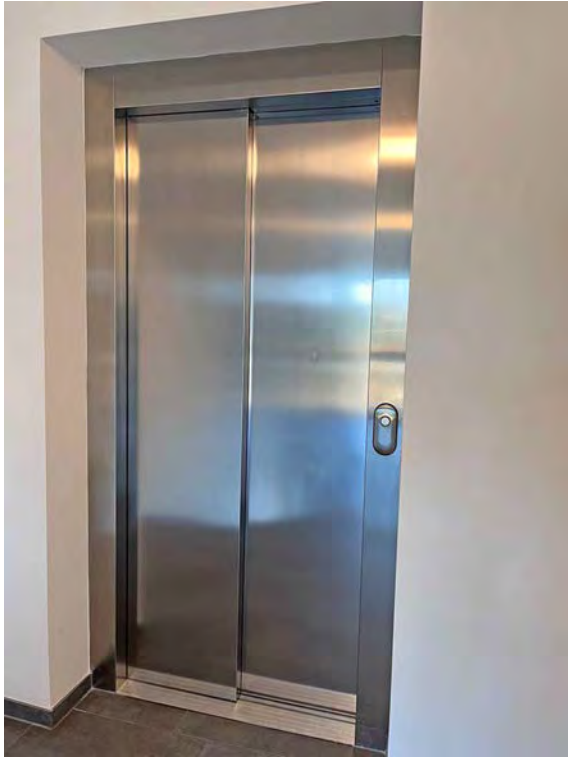
Aufzugstür (exemplarisch)

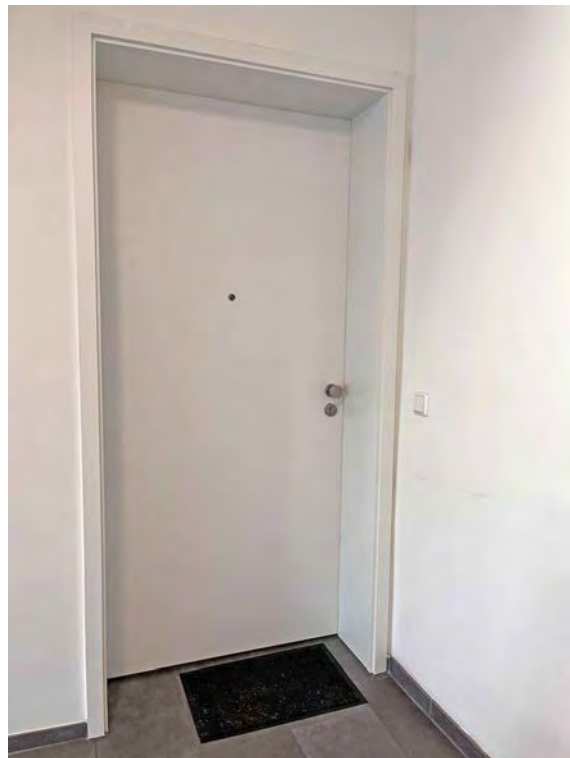
Wohnungseingangstür (exemplarisch)

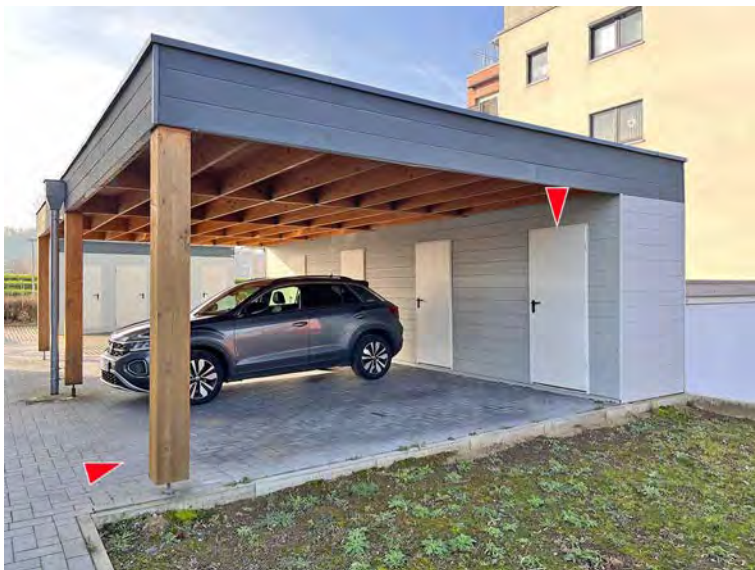
Abstellraum 9-W und Carport P9 zu ATP-Nr. W9 (SNR)
